Determinación de los problemas técnico-constructivos actuales que afectan la calidad y durabilidad de las viviendas de tierra en la provincia de Uíge, Angola

Jorge Rufino

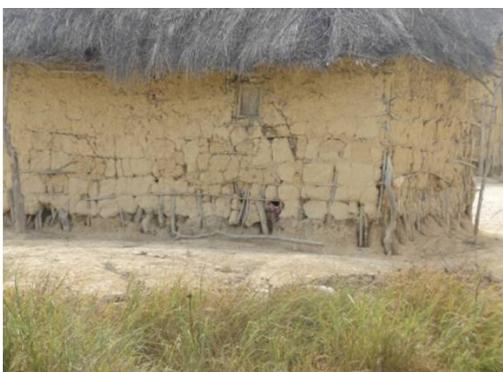
las estructuras verticales debido a la falta de protección contra la lluvia y la humedad por la ausencia de sistemas adecuados de evacuación de aguas como pueden ser los aleros y portales. Otro de los problemas encontrados está referido a la aparición de fisuras y grietas causadas por asentamientos de los suelos (ver figuras 5 y 6).

Figura 5: Destrucción total o parcial de los muros en las viviendas de Uige

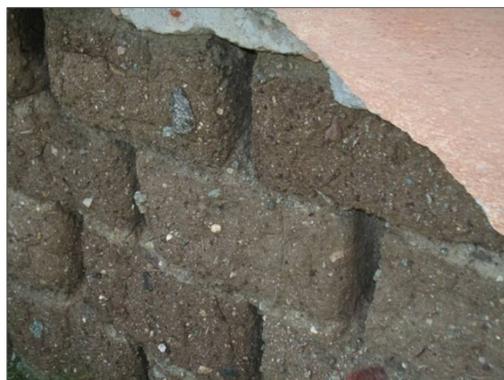
Figura 6: Erosión por humedad en la parte inferior del muro.

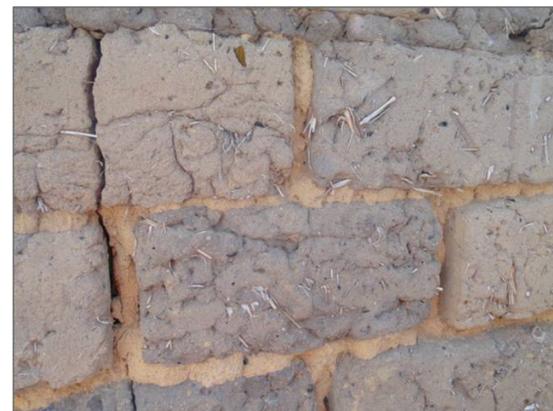
Otros de los deterioros que presentan las estructuras verticales están relacionados con el desprendimiento en los revocos de cal y cemento, abrasión y desgaste en los revocos de tierra, siendo sus potenciales causas provocadas por retracción y dilatación en los revocos de tierra, la poca adherencia entre la superficie de adobe y el material de revoque, los cambios violentos de temperatura que caracterizan a la región que oscilan entre 22 °C-25 °C, los cambios bruscos de temperatura durante la noche y el día y la humedad relativa que varía entre 75-90 %, provocan impactos que perjudican los revocos de las paredes de adobe. (Ver figuras 7, 8 y 9).

Figura 7: Deterioros encontrados en las viviendas de Uige (fisuras y grietas).

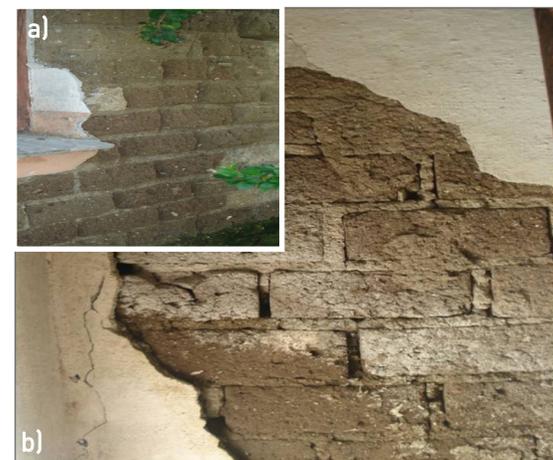
Figura 8: Deterioros encontrados en los revocos de las viviendas.

a) Desprendimiento de los revocos en el exterior de los muros, presencia de humedad.

b) Desprendimiento de los revocos en el interior de los muros, presencia de humedad.

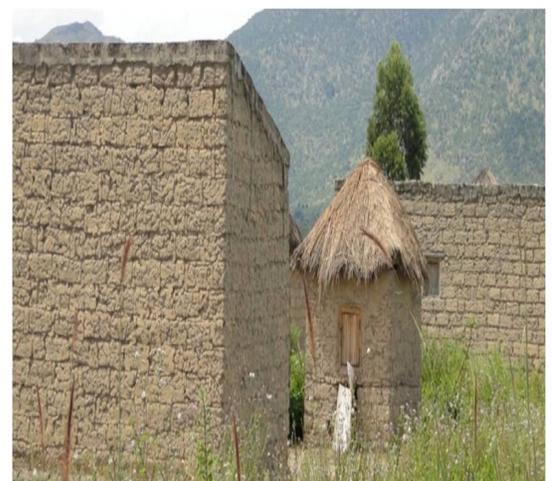
Figura 9: Deterioros encontrados en las viviendas de Uige (Muros sin revocos).

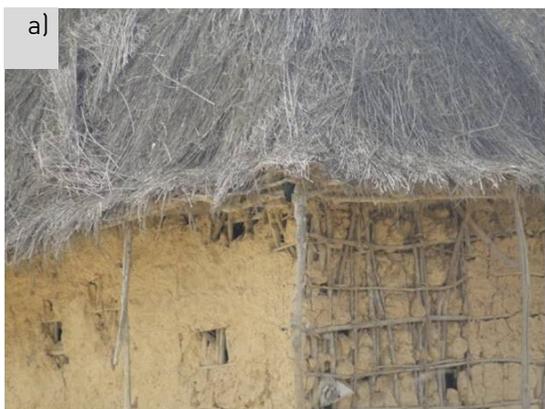
- Mala colocación de los materiales de cubierta como son la paja y chapas de zinc no lográndose una adecuada impermeabilización y desagüe de agua de lluvia (figura 10 a).
- Uso inadecuado de soportes de madera y colocación deficiente de los elementos estructurales como son las vigas y viguetas (mal diseño estructural ya que el mismo se realiza de forma empírica por los pobladores de la zona) (figura 10 b).
- Deficiente evacuación del agua de lluvia, producto de la falta de aleros (figura 10 a).

Figuras 10: Deterioros encontrados en las viviendas de Uige (cubiertas).
 a) Falta de Aleros y erosión en los muros.
 b) Fallo de elementos estructurales por pudrición de las vigas.

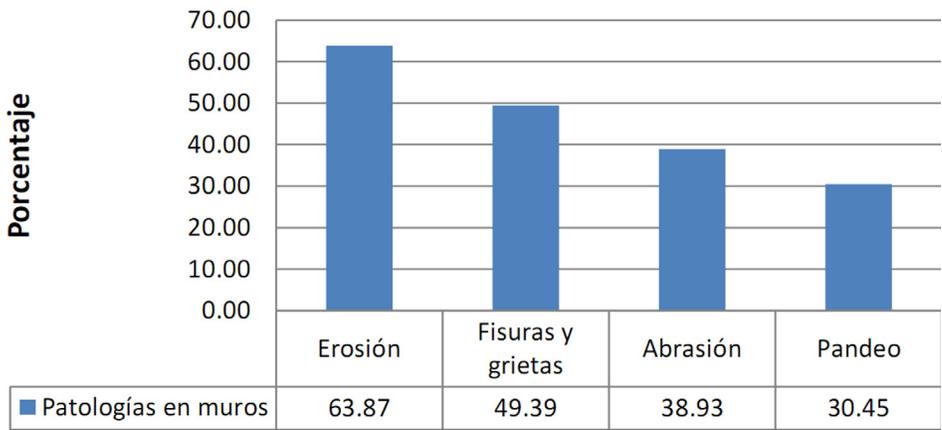
En la figura 11 se muestra la evaluación de las variaciones porcentuales de los principales deterioros encontrados en los muros de adobes en las viviendas seleccionadas como muestra. La incidencia de los deterioros observados están en un rango del 30 % al 65 % de la extensión de muros con un coeficiente de variación entre 0,06 a 0,52, lo que hace pensar si se comparan estos resultados con los establecidos en la norma brasileña de clasificación de deterioros [4], en un estado de regular a un mal estado técnico, con daños puntuales que podrían comprometer la estabilidad de la viviendas si no reciben un reparación adecuada.

Claramente se puede inferir en el gráfico que los principales problemas patológicos se encuentran relacionados con la falta de protección de los muros de adobe, ante las inclemencias climáticas como son: el viento, la humedad y la lluvia, lo que provoca poca resistencia y durabilidad de los adobes.

Figura 11: Porcentaje de los deterioros en los muros.

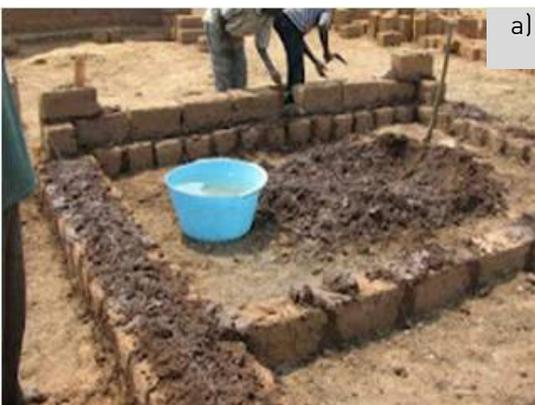
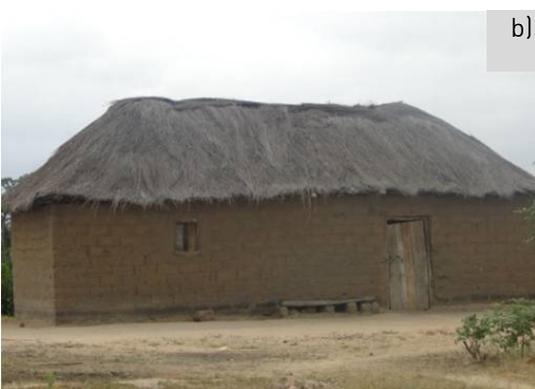
Otro de las problemáticas detectadas como se observa en la figura 12 a) y b) están relacionadas con las técnicas constructivas utilizadas por los pobladores de la zona de estudio, las cuales presentan deficiencias como la falta de una cimentación adecuada colocándose los adobes directamente sobre el suelo, la mayoría de las viviendas carecen de revoques que permitan proteger los muros ante la erosión y las cubiertas carecen de sistemas de evacuación que permitan mantener alejados los muros de la humedad.

Figura 12. Deficiencias tecnológicas y constructivas de las viviendas.
a) Cubierta con desagüe deficiente.
b) Cimentación

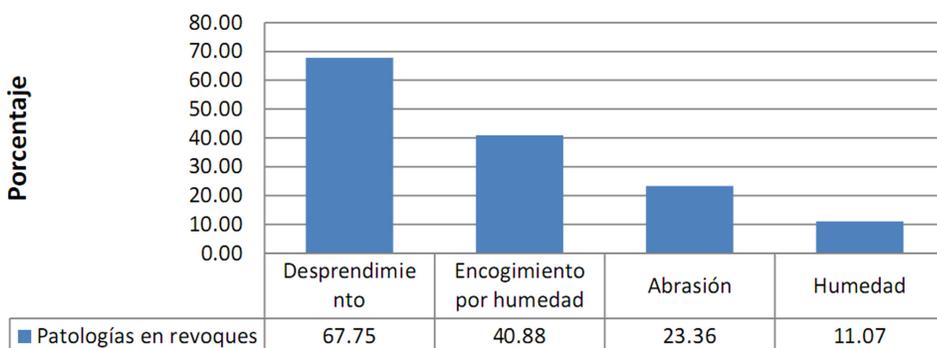
Un resultado similar se muestra en las patologías en los revoques (figura 13), las cuales se encuentran en porcentajes entre el 11 % y el 70 % con un coeficiente de variación según el tipo de deterioro entre el 0,03 hasta 0,15, los que clasifican según la norma brasileña [4] en un deficiente estado técnico.

Los deterioros en los revoques se producen por la poca resistencia de las mezclas ante la acción de los cambios bruscos de la temperatura exterior, la lluvia con viento, los derrames pluviales, la acción antrópica y la incoherencia del material con el soporte. Estos cambios afectan considerablemente la imagen de las viviendas.

Figura 13: Porcentaje de los deterioros en los revoques.

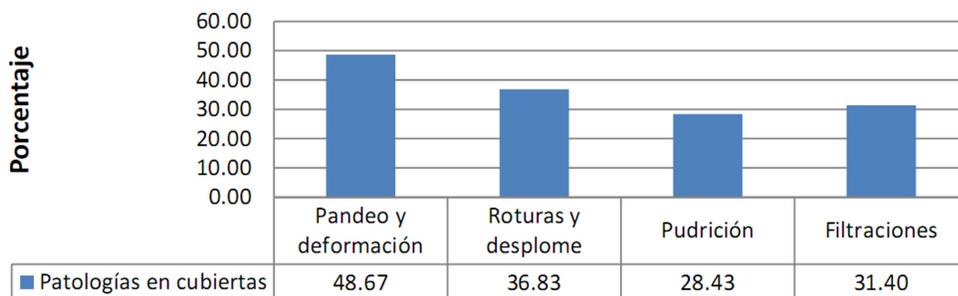
La figura 14 muestra el análisis de las patologías encontradas en las cubiertas. La ocurrencia de estas lesiones se encuentran en niveles medios entre el 28 % hasta el 50 % según el tipo de deterioro con un coeficiente de variación entre 0,05 hasta 0,08, las cuales clasifican según la norma brasileña [4] en un estado técnico regular, que corresponde a daños puntuales que podrían comprometer la estabilidad estructural de las viviendas si continúan sin mantenimiento.

Figura 14: Porcentaje de los deterioros en las cubiertas.
