Experiencias en la aplicación del hormigón hidrófugo en cubiertas de edificios multifamiliares

Experiences in the application of the hydrophobic concrete on the covers of the multifamily buildings

Rosa María García Muñoz, Fernando Sánchez Rodríguez, Fernando Ruiz Cabrera, Alexandre Araújo Bertini y Fernando Sánchez García

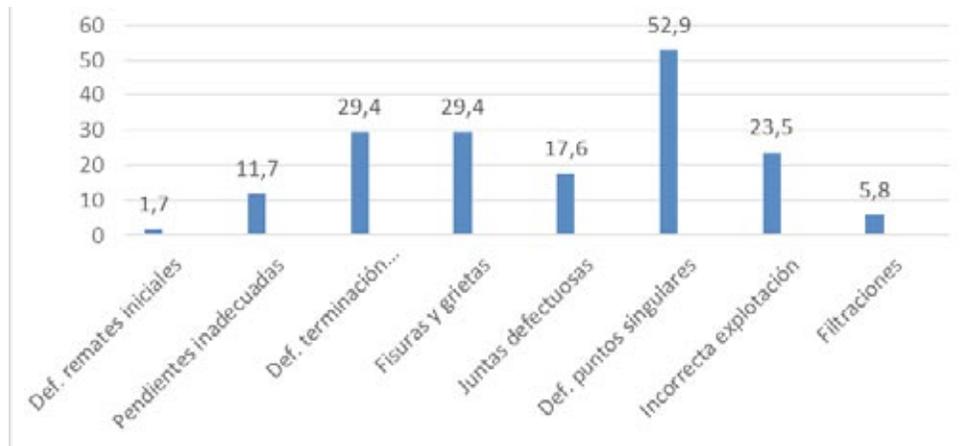
Como resultado de la inspección a los diecisiete edificios se recogieron los defectos y deterioros que se manifestaron en la muestra (tabla 2 y figura 5).

Figura 5. Principales defectos y deterioros observados en las edificaciones inspeccionadas donde se aplicó el hormigón hidrófugo.

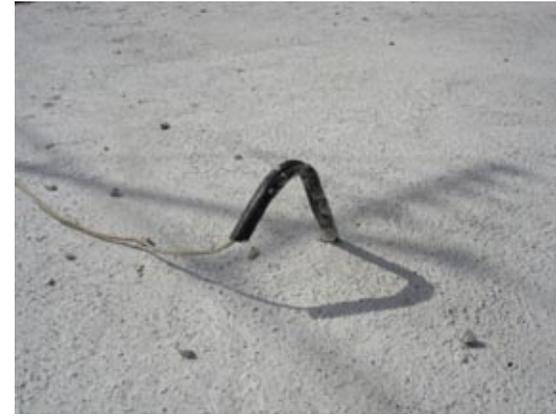
Los defectos en los remates de los puntos singulares, sobre todo en los finales, resultaron ser los más observados, al presentarse en el 53 % de la muestra. Estos remates son los que garantizan la estanquidad en los encuentros entre el plano horizontal de la cubierta, en este caso la losa de hormigón hidrófugo, y los verticales, como son los pretilos, bases de tanques, instalaciones pasantes, etc., que están presentes en todas las tipologías constructivas estudiadas. No ejecutarlos según la normativa fue la causa más frecuente (figuras 6 y 7).

Figura 6. Defecto en remate de entrada de instalación eléctrica.

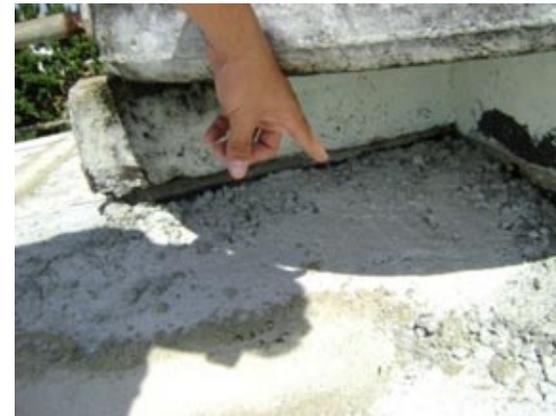
Figura 7. Base de tanque de agua sin remate.

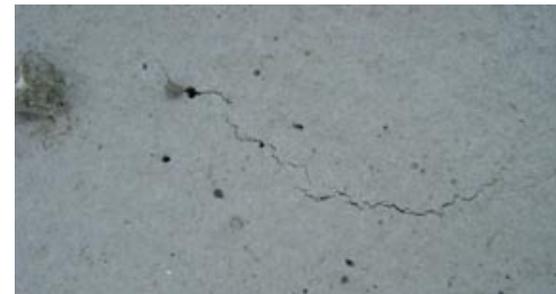
La presencia de fisuras, y sobre todo de grietas, en la superficie de la losa de hormigón se observó en el 29,4 % de los edificios, lo que constituyó el segundo grupo de lesiones más frecuentes en la muestra. La mayoría de estos daños son inherentes a la propia naturaleza del hormigón como material, pues durante su proceso de fraguado y adquisición de resistencia se generan grandes tensiones que producen esas lesiones. Pero en este caso la principal causa estuvo en no realizar el curado, así como hormigonar en horas de intenso calor y brisa, lo que provocó una rápida y fuerte evaporación, con el consiguiente secado de la superficie, aunque también se comprobó que existieron incumplimientos en cuanto a la vibrocompactación (figura 8).

Figura 8. Grietas en la superficie de la carpeta.

| Defecto o deterioro | Causas que los generan |
|--|---|
| Fisuras y grietas | <ul style="list-style-type: none"> • Hormigonar en horas de intenso calor o mucho aire • Incorrecto vibrado o no se realiza • Incorrecto curado o no se realiza |

Resulta importante señalar que la profundidad de las grietas estuvo en el orden de 3-5 mm en todos los casos, y se generaron durante el fraguado, lo que indica que pudieron evitarse o disminuirse si se hubiera hormigonado, vibrado y curado correctamente. Si además de lo anterior se tiene en cuenta que durante los ensayos de laboratorio realizados no se detectaron filtraciones en las muestras, lo que es un requisito para la aceptación de la calidad del hormigón [15], se puede afirmar que el comportamiento de este, hasta el momento, ha sido bueno y los defectos que se han presentado son eminentemente subjetivos y posibles de mitigar.

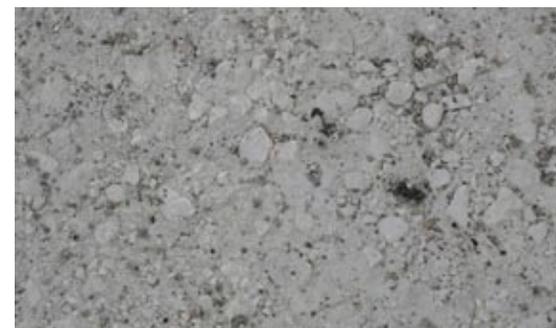
El tercer grupo de lesiones más frecuentes fue el relacionado con la calidad de la terminación del hormigón. Dentro de las exigencias que se establecieron están las de garantizar un correcto froteado y nivelado de la superficie, además de realizar el correcto vibrado y curado. Las asperezas, disgregación u oquedades en la superficie disminuyen las prestaciones del hormigón, sobre todo a la de ser lo más estanco posible. Estos defectos de ejecución estuvieron presentes en el 29,4 % de la muestra (figura 9).

Figura 9. Deficiente terminación de la superficie.

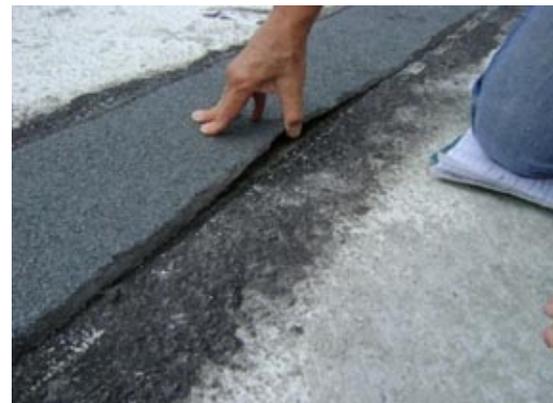
pueden ser una entrada de agua directa, y en este caso, como no se tiene una impermeabilización en forma de membrana sobre todo el elemento, sino en algunos puntos singulares, como son las juntas, el que estas se traten con el mayor grado de estanquidad resulta imprescindible. En la muestra estudiada este no constituyó uno de los principales problemas, pero sí estuvo presente en un 17,6 %, y lo lamentable es que donde se encontró habían sospechas de que pudiera permitir la entrada de agua puntual. Los errores en estos casos pueden ser el no aplicar correctamente el mástique entre las juntas, no aplicar el calor necesario para adherir la banda de membrana bituminosa cubriendo el mástique, así como defectos de la junta en general (figura 10).

Figura 10. Insuficiente calor para adherir el remate.

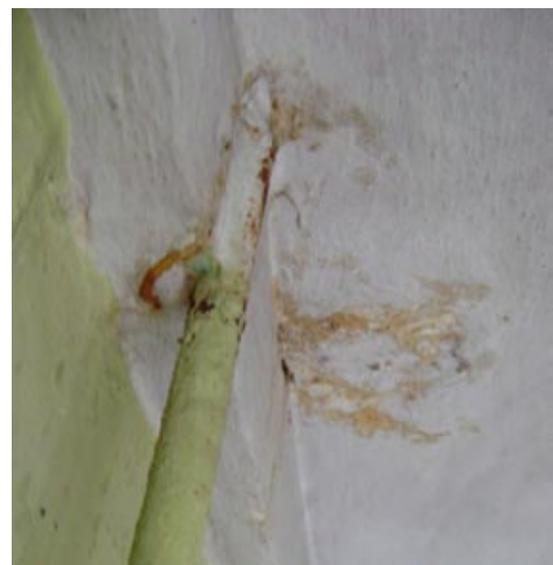
Es indudable que el mayor problema que puede tener una cubierta es que se filtre, que haya fallado su estanquidad, por eso se pudiera calificar como la lesión más grave. En la muestra estudiada ese deterioro estuvo presente solo en un edificio, y realmente se consideró así, aunque fue evidente que en algún momento después de comenzados los trabajos de aplicación del hidrófugo, se produjeron filtraciones por el patio de servicio, pero no fue por el fallo de la cualidad hidrofugante del hormigón, sino porque las instalaciones del patio de servicio no habían sido rematadas como es debido (figura 11).

Figura 11. Filtraciones por incorrecto remate en instalaciones.
