Valoración técnica del deterioro de las edificaciones en la zona costera de Santa Fe

Technical Assessment of the Deterioration of the Constructions in the Coastal Area of Santa Fe

Jacqueline Domínguez Gutiérrez y Abel González Pajaro

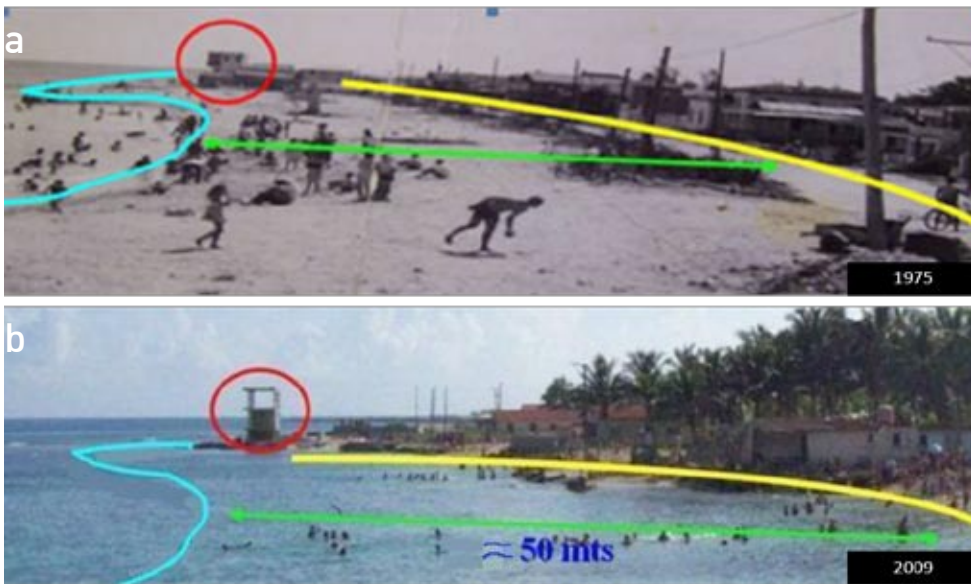
de la Florida, al este con el propio municipio Playa, al oeste con la provincia Artemisa y al sur con los municipios La Lisa y Marianao. La zona está dentro de los cinco municipios más afectados por la influencia de eventos meteorológicos dentro de la provincia y ocupa 5,5 km de litoral de los 12 que tiene dicho municipio y que es afectado cada año por distintos eventos climatológicos por lo que su patrimonio construido se ha deteriorado considerablemente al soportar el impacto directo de estos. También se han observado transformaciones en relación con el retroceso de la línea de costa y algunos estudios señalan valores de más de 8 m en los últimos 6 años [6], y aproximadamente 55 m en los últimos 39 años [7] (figura 1a-b).

Figura 1a. Playa La Puntilla. Retroceso de la línea de Costa de aproximadamente 55 m en los últimos 39 años figura 1b. Derrumbes parciales. Fuente: Revista *Ciencias de la Tierra y el Espacio* (2012).

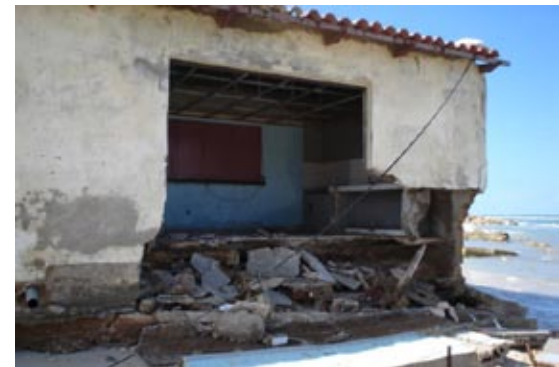
Figura 2. Derrumbes parciales. Fuente: Tesis Diploma Grecia Chediak. Dirección Municipal de la Defensa Civil Playa.

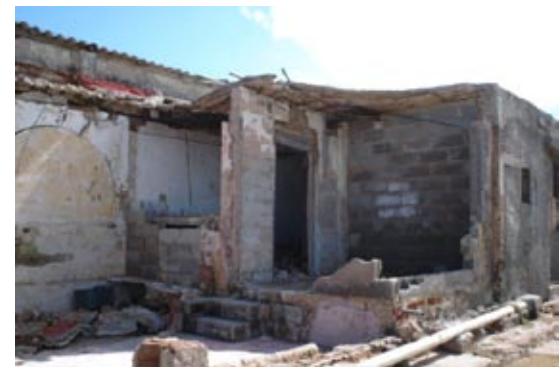
Figura 3. Derrumbes parciales. Fuente: Tesis Diploma Grecia Chediak. Dirección Municipal de la Defensa Civil Playa.

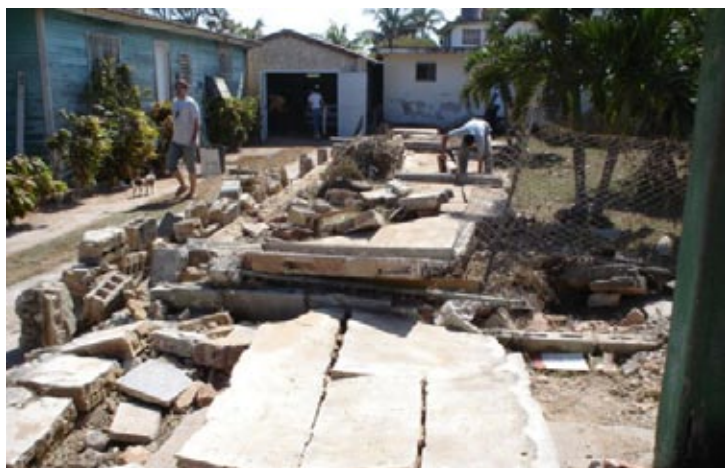
Figura 4. Derrumbes totales. Fuente: Tesis Diploma Grecia Chediak. Dirección Municipal de la Defensa Civil Playa.

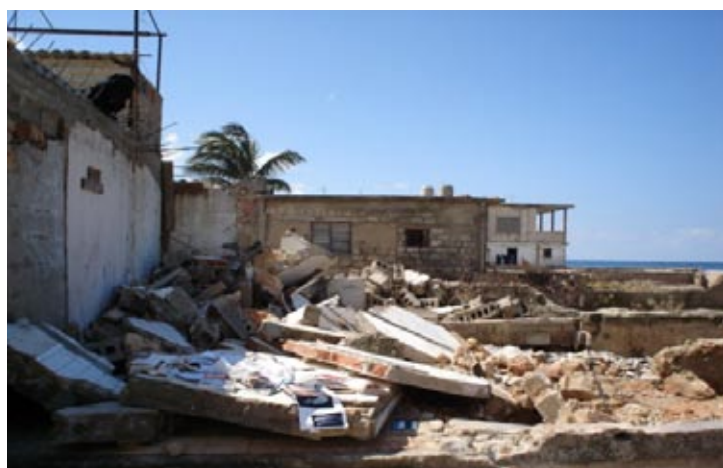
Figura 5. Derrumbes totales. Fuente: Tesis Diploma Grecia Chediak. Dirección Municipal de la Defensa Civil Playa.

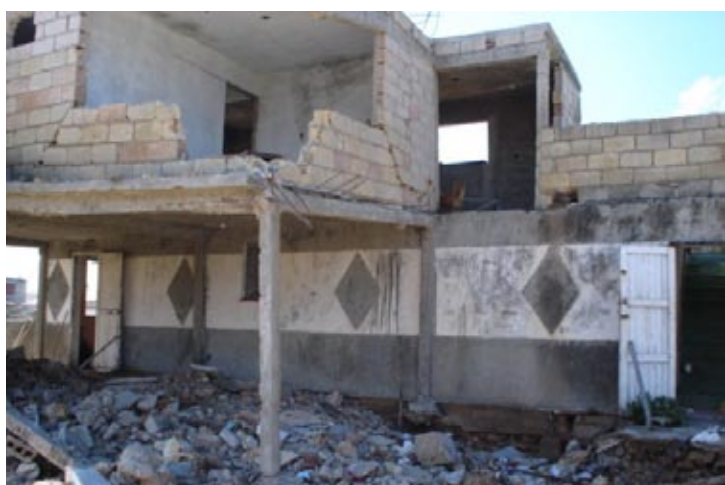
Figura 6. Pérdida de carpintería. Fuente: Tesis Diploma Grecia Chediak. Dirección Municipal de la Defensa Civil Playa.

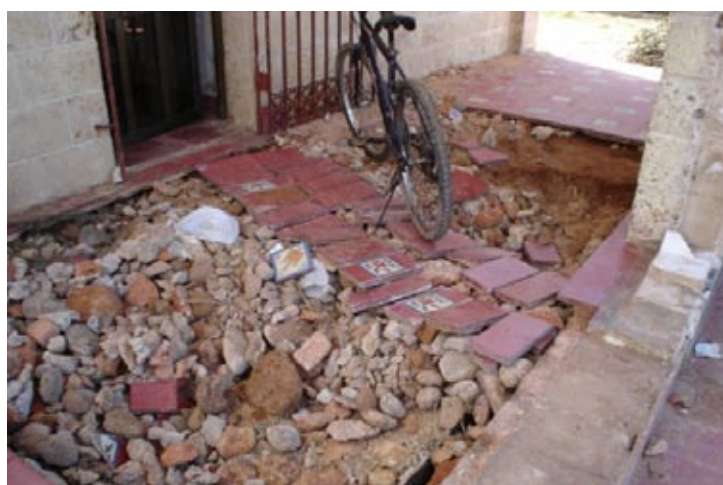
Figura 7. Desprendimientos. Fuente: Tesis Diploma Grecia Chediak. Dirección Municipal de la Defensa Civil Playa.

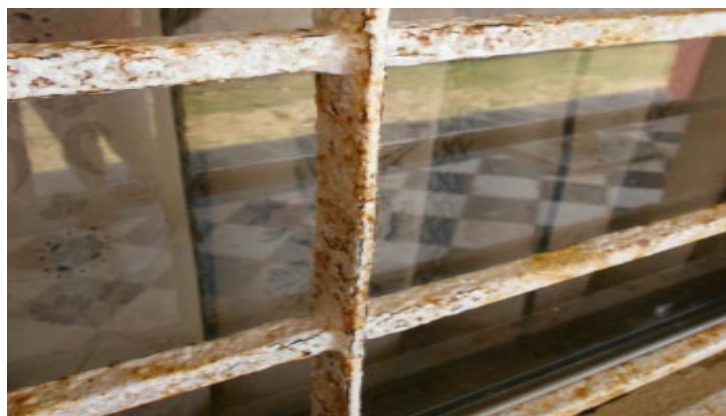
Figura 10. Lesión Corrosión. Ave. 1ra No. 30812. Fuente: Autores.

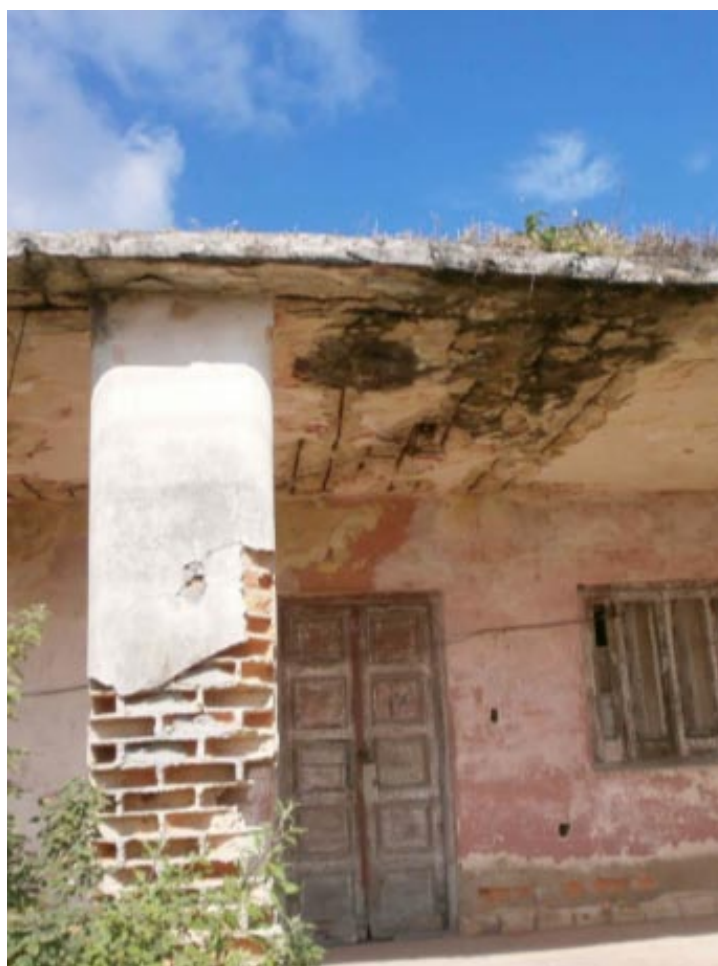
Figura 11. Lesión Deformaciones. Ave. 1ra No. 30402. Fuente: Autores.

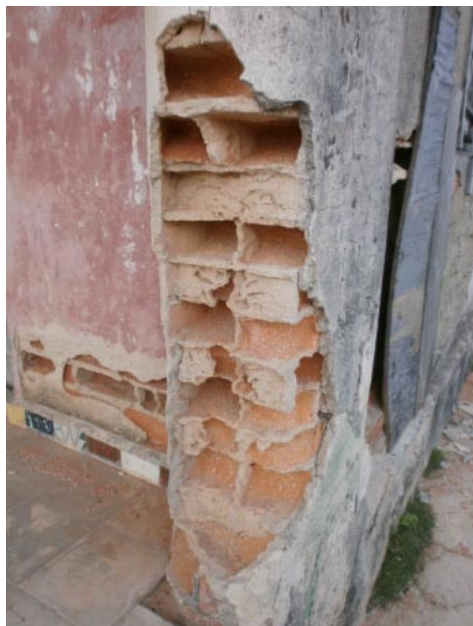
Figura 12. Lesión Erosión. Ave. 1ra No. 30402. Fuente: Autores.

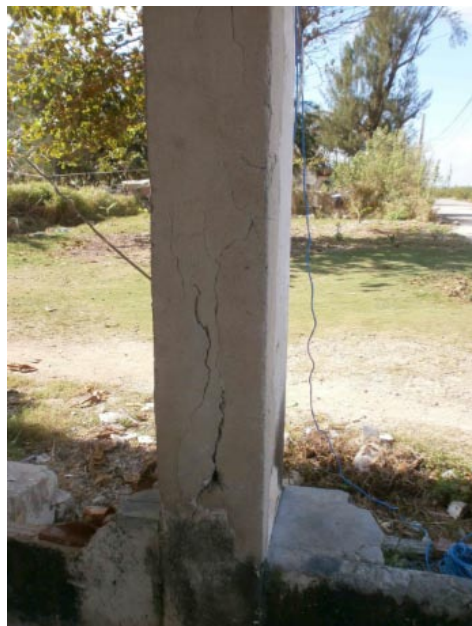
Figura 13. Lesión Fisuras. Ave. 1ra No. 30811. Fuente: Autores.

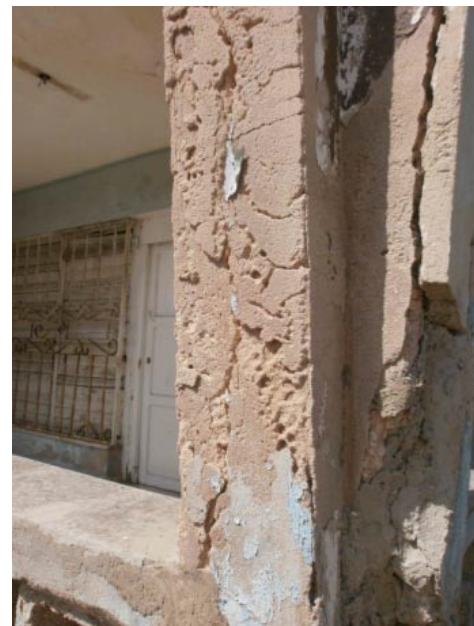
Figura 14. Lesión Grietas y Desprendimientos. Ave. 1ra No. 29612. Fuente: Autores.

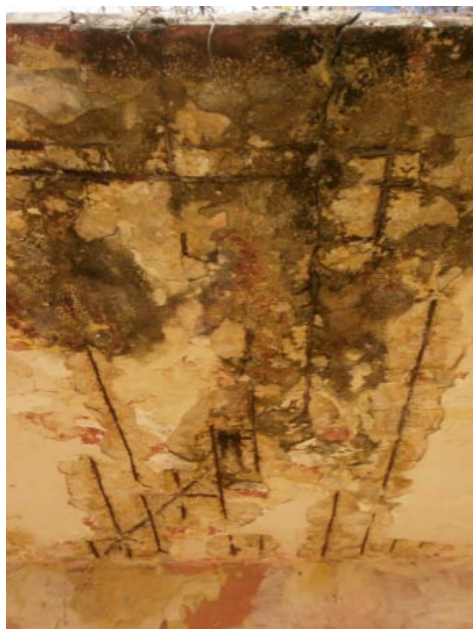
Figura 15. Lesión Humedad. Ave. 1ra No. 30402. Fuente: Autores.

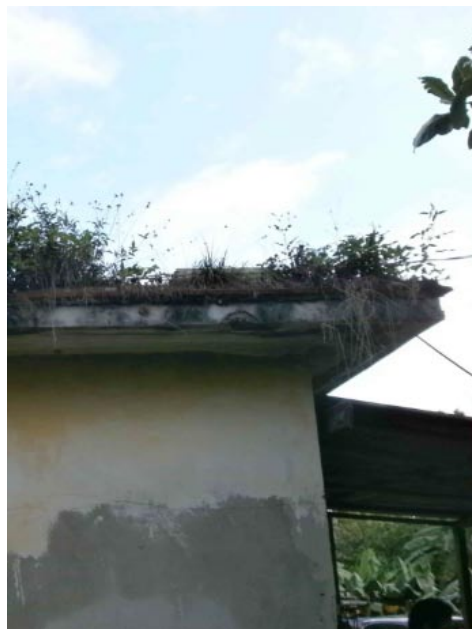
Figura 16. Lesión Organismos. Ave. 1ra B No. 31009. Fuente: Autores.

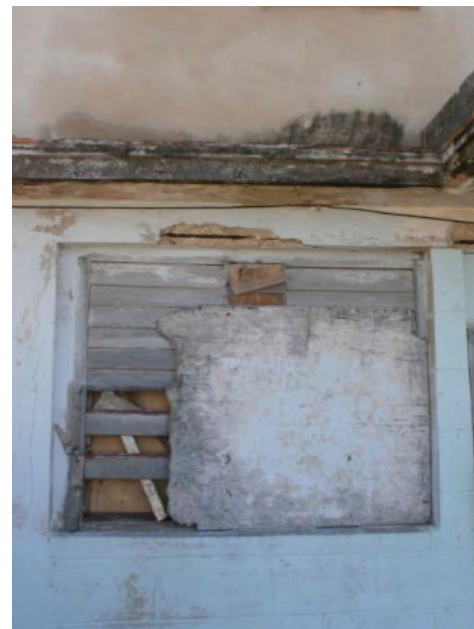
Figura 17. Lesión Pérdida de la capa protectora. Ave. 1ra No. 30811. Fuente: Autores.

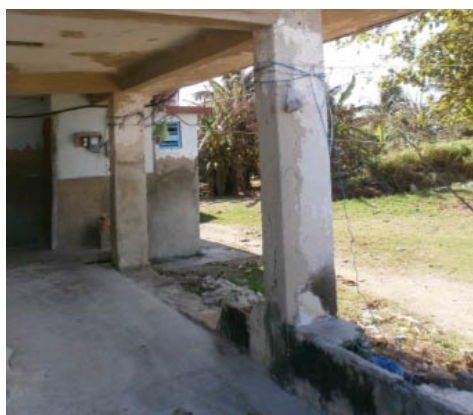
Figura 18. Lesión Suciedad. Ave. 1ra No. 30811. Fuente: Autores.
