**CAUSAS DE FALLA EN COLUMNAS DE TRÍPODE  
SOBRE CAMIÓN**

**CAUSES OF FAILURE IN TRIPOD COLUMNS ON TRUCK**

Establecer las causas de fallas en columnas de trípoде sobre camión, en base a la caracterización del metal base y las uniones soldadas en la región de la falla.

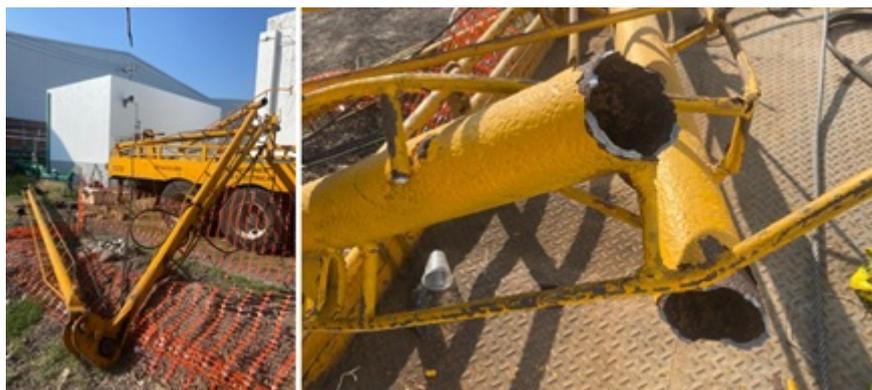
**Figura 1.** Falla de tripie sobre camión

La figura 1 muestra un caso de falla catastrófica durante el servicio de un sistema de

perforación sobre un camión. Este sistema, estaba constituido por dos columnas de sección tubular (tubos sin costura de 113 mm de diámetro y 7,14 mm de espesor), apoyados sobre articulaciones, las cuales se encontraban ubicadas en la parte trasera de la plataforma del equipo. Para aumentar la estabilidad y la capacidad de carga, el sistema poseía una tercera columna, la cual articulaba en los extremos de la unión de las dos columnas anteriormente señaladas y que apoyaba sobre el suelo.

Las columnas tubulares sobre la plataforma estaban interconectadas por una serie de refuerzos, constituidos por barras redondas de 19,5 mm de diámetro, soldadas mediante uniones de filete al cuerpo de las columnas. La falla se manifestó prácticamente en el centro de la longitud de las columnas.

Finalmente, las cargas que actuaron son completamente desconocidas, desde el punto de vista de los momentos flectores y cargas de cortante, ya que el elemento falló, aparentemente, en un punto cercano a su centro geométrico (Figura 1). De igual manera, no es posible saber si durante la actividad, el tripie sobrepasó su capacidad de diseño o existió un funcionamiento anómalo que condujo al colapso del equipo.

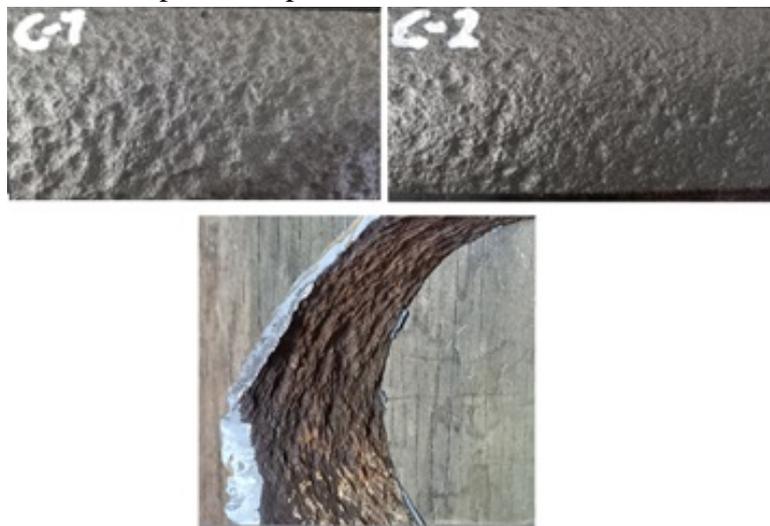
**Figura 3.** Estado superficial de las columnas

Las superficies de los tubos de las columnas en la región de la falla presentaron corrosión generalizada por la parte exterior e interior (Figura 3), lo cual es una evidencia de un deficiente mantenimiento o que los tubos utilizados en la fabricación fueron reciclados de una aplicación previa.

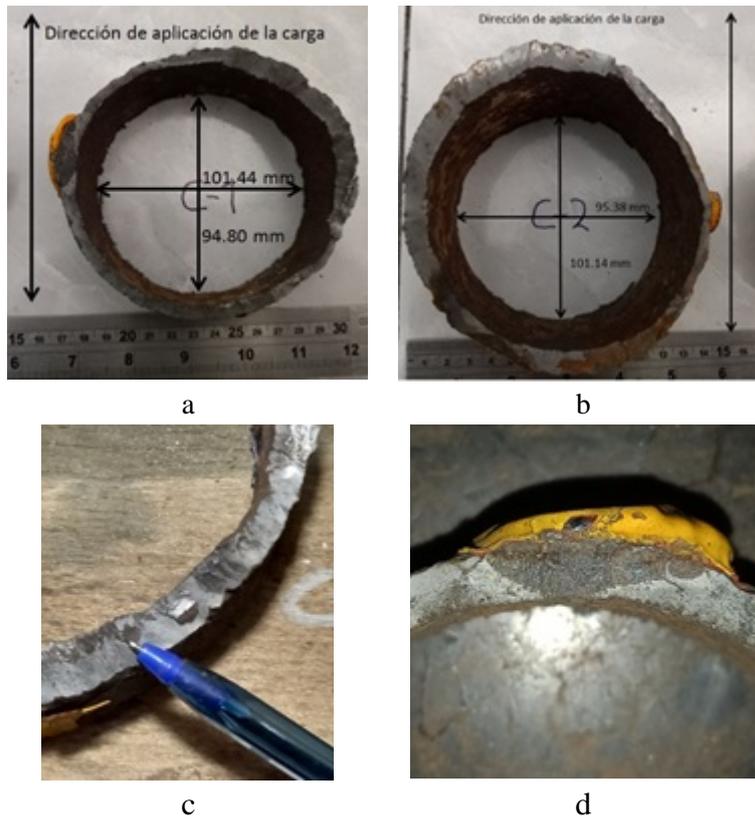
**Figura 4.** Zonas de la falla de las columnas

Las fallas fueron muy similares (Figura 4). Se observa un bajo nivel de deformación en ambas superficies de fractura, con coloración de la fractura homogénea (clara), exceptuando una zona donde existe una unión soldada de un refuerzo, la cual posee una coloración más oscura. No se observan “marcas de playa”, por lo que se descarta la hipótesis de falla por fatiga mecánica. Sin embargo, si se observa a detalle, se puede apreciar que ambos perfiles están ligeramente ovalados.

- a) Columna 1, con ovalamiento en la dirección de aplicación de la carga; b) Ovalamiento del perfil de la columna 2, perpendicular a la dirección de aplicación de la carga; c) Huellas del contacto durante la falla de las superficies fracturadas de la columna 1; d) Parte de la unión soldada, constituida por un redondo y el cuerpo tubular de la columna 1

En el caso de la columna 1 (C-1), la deformación fue en la dirección hacia la cual fue aplicada la carga de trabajo (tomando como referencia la ubicación del refuerzo). Para la determinación de la ovalidad, se realizaron mediciones de diámetro en el sentido de aplicación de la carga y en el sentido perpendicular a esta (Figura 4a). Con respecto a la columna 2 (C-2), ocurrió todo lo contrario, el menor diámetro se encuentra perpendicular a la dirección de la aplicación de la carga (Figura 4b). Lo planteado, puede resultar una evidencia de que probablemente la columna 1 (C-1) falló primero, cayendo en la dirección de la carga, provocando la pérdida de estabilidad de todo el sistema y la sobrecarga de la columna 2 (C-2), que también falló. Una evidencia adicional de tal posible secuencia de falla, se aprecia en la figura 4c, donde se observan huellas del contacto de las superficies fracturadas durante la falla. Otro elemento que refuerza la hipótesis de que la columna 1 (C-1) fue la primera en fallar, es la presencia en la zona de una unión soldada, constituida por un redondo (elemento de refuerzo) y el cuerpo tubular de la columna (Figura 4d). Si se observa a detalle la figura anterior, se pueden identificar dos zonas: la zona más clara, que corresponde a la falla reciente y posible causa del colapso general del equipo y una zona más oscura (oxidada), correspondiente a una grieta, rotura o defecto, ya existente en el momento de la falla general del equipo, vinculada a la soldadura. O sea, el origen de la falla pudo estar en la existencia de un concentrador de esfuerzos, vinculado a un defecto de soldadura en esa zona de la columna 1 (C-1), el cual pudo propagarse debido al nivel de corrosión

Solo fue inferior la elongación, que la literatura la declara en 13 %, siendo el valor medio de ensayo de 7 % (tabla 2). Dicho bajo nivel de elongación, junto a los elevados valores de resistencia obtenidos (tabla 2) y, tomando en consideración el alto nivel de corrosión generalizada, podría estar vinculado al largo tiempo de explotación del equipo, lo que pudo introducir en el servicio un determinado nivel de acritud en el material. Lo anteriormente planteado es consistente con la morfología de la rotura con bajo nivel de deformación, característico de una fractura frágil (Figuras 4b y 4c).

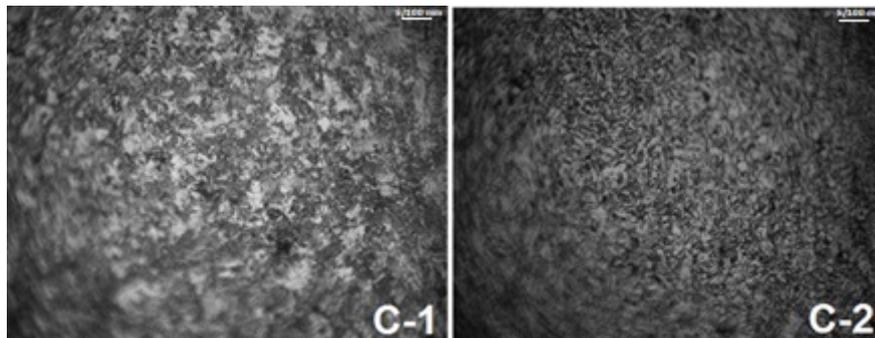
**Figura 5.** Morfología de la rotura de las muestras ensayadas

La figura 5, muestra la microestructura del metal base en una región alejada de la falla. La misma, es congruente con la composición química y propiedades mecánicas (tablas 1 y 2), consistente de ferrita (color claro) y perlita (color oscuro), con predominio de la última, posiblemente del tipo sorbita por la presencia de molibdeno. Es una estructura de grano fino, superior al número 8, evaluado por comparación, según la ASTM E112, (2012). El acero de la columna 2 (C-2) posee un tamaño de grano ligeramente menor. No se observan precipitados ni microgrietas.

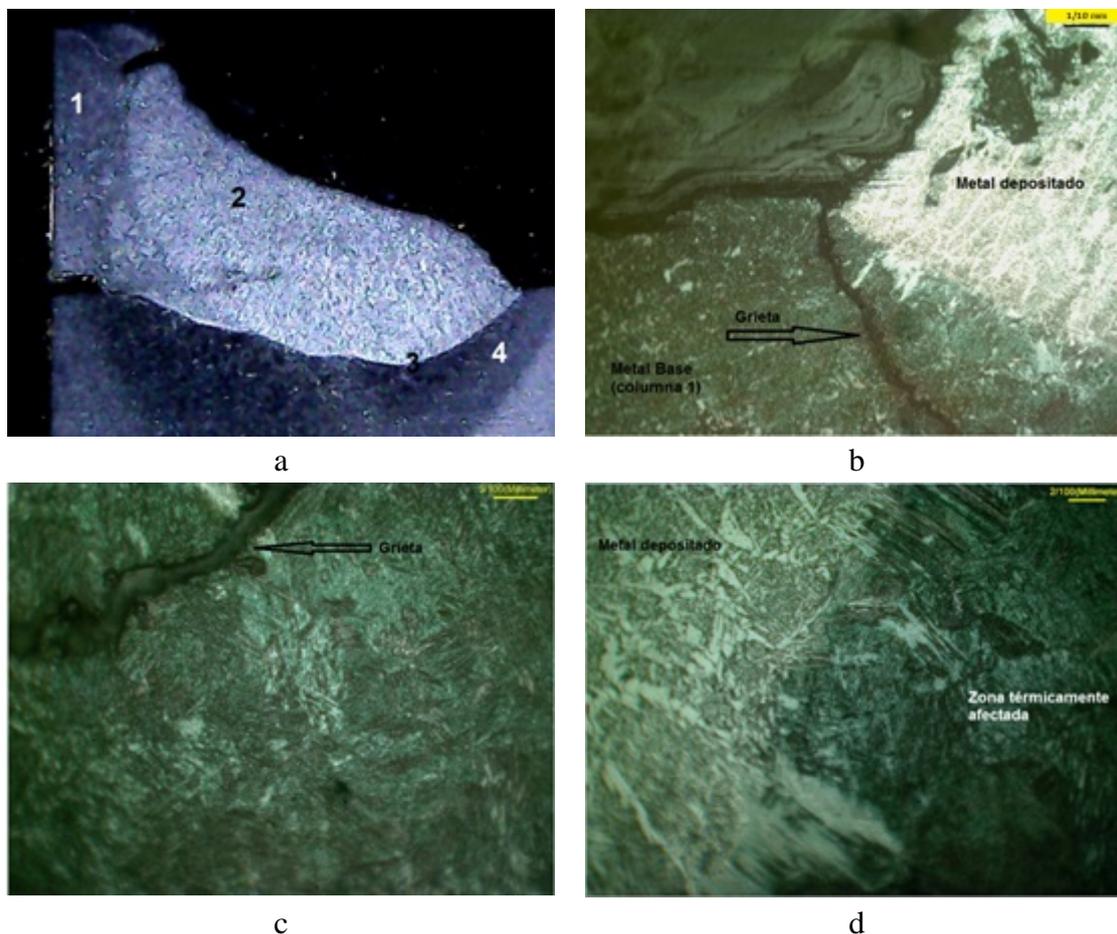
**Figura 6.** Agrietamiento en la unión soldada.

En base a lo detectado durante la inspección visual la columna 1 (C-1), donde se apreció una fractura, previa a la falla general, en la soldadura de filete existente entre los refuerzos y el cuerpo tubular de la columna (Figura 4d), se realizó una macrografía a esa zona (Figura 6a). De dichas cuatro zonas las más importantes son: la línea de fusión y la zona térmicamente afectada, debido a las características particulares que tiene la soldabilidad de este material (Tabla 1). La figura 6b muestra una grieta detectada en el pie de la soldadura, que se propaga al material base, a través de la zona térmicamente afectada. De acuerdo a la ubicación y a la forma de propagación, se considera que es

una grieta en frío. Este tipo de agrietamiento se manifiesta por la combinación de varios factores, entre los que se pueden citar (Cary 1994; Jung-Suk y col., 2004):

Todos los factores citados están presentes. En primer lugar, las características del metal base, de acuerdo a lo mostrado en la tabla 1, es un acero de medio por ciento de carbono y baja aleación, con un CE de 0,73% y un PCM de 0,50% (tabla 1), que indican que para lograr una soldadura que cumpla los requisitos de fabricación deben ser utilizados precalentamiento y tratamientos térmicos posteriores, evitando así la formación de estructuras aciculares (duras), como la bainita y la martensita, por disminución de la tasa de enfriamiento (Bhadeshia, 1992). Estas estructuras se pueden apreciar en la zona aledaña a la grieta y cercanas a la línea de fusión en las figuras 6c y 6d, lo que evidencia que el proceso de soldadura adoleció de medidas (precalentamiento y tratamiento térmico posterior) de atenuación del agrietamiento.

- a) Macrografía de la unión soldada. 1-Refuerzo; 2-Metal depositado; 3-Línea de fusión y 4-Zona térmicamente afectada; b) Grieta en la unión soldada; c) Microestructura de la zona aledaña a la grieta; d) Micrografía de la línea de fusión

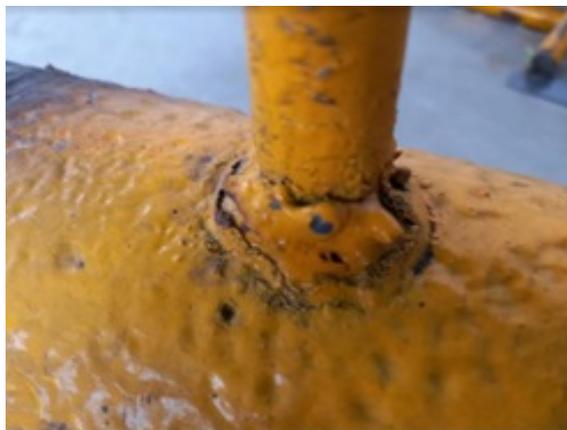
**Figura 7.** Muestra del nivel de ejecución de una soldadura al cuerpo de las columnas

detalle la figura 7, todo indica que fue usada la soldadura manual con electrodo revestido (SMAW, por sus siglas en inglés), con un deficiente nivel de aplicación, por lo que evidencia que no se tuvo en cuenta la precaución de utilizar un proceso de bajo hidrógeno, ni precalentamiento para esa aplicación. Adicionalmente, fueron detectados en la unión defectos internos (falta de fusión) que denota fallas en el proceso de soldadura utilizado, como se muestra en la figura 8.
