## Estudio y propuestas de solución para fallos recurrentes en bombas centrífugas horizontales

Jesús Cabrera - Gómez, Franklin Guanipa - Atacho

### Study and proposal of solutions to recurrent failures in horizontal centrifugal pumps.

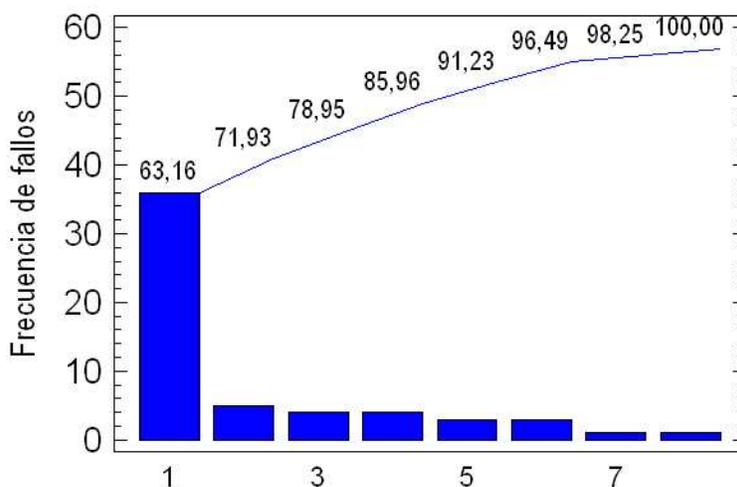
**Figura 2.** Diagrama de Pareto obtenido con los fallos registrados.

Del análisis realizado se observa claramente que la fuga de producto por sello mecánico es, por amplio margen, el principal problema que afecta a las bombas estudiadas. Estudios similares al que se acaba de mostrar se realizaron para los costos de mantenimiento, tanto a nivel de sistema de bombeo como a nivel de bomba, lo que permitió identificar, no sólo los principales modos de fallo que están afectando la disponibilidad de las bombas, sino también cuales son las bombas donde existe la mayor recurrencia de problemas.

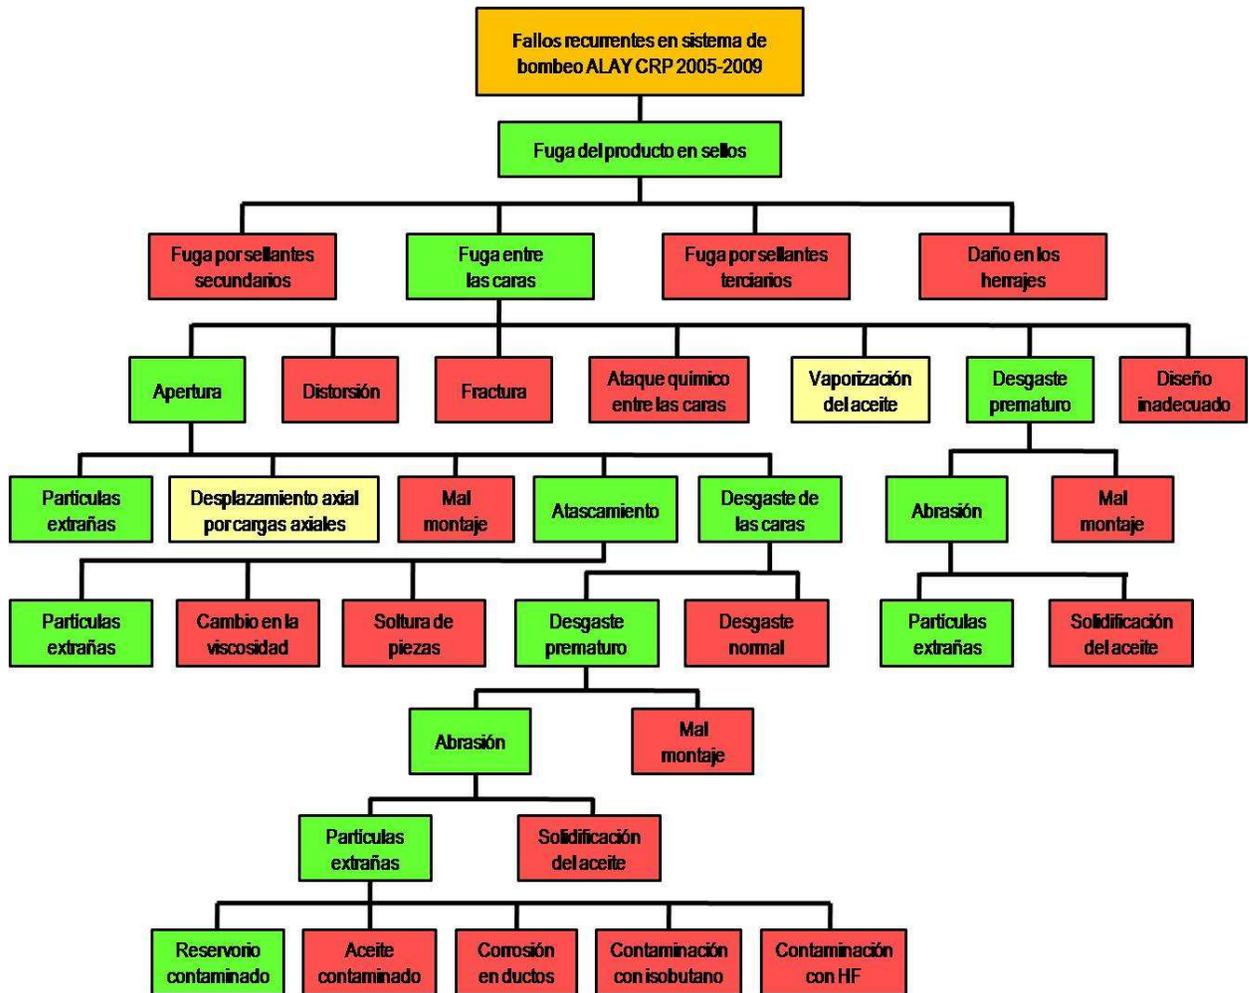
Figura 3. Árbol lógico elaborado para identificar causas de fuga en sellos.

Como puede apreciarse del análisis realizado, la presencia de partículas extrañas aparece por diferentes "vías" como raíz física de los problemas en los sellos. Se pudo comprobar que la presencia de estas partículas está asociada a errores humanos en la manipulación del aceite de barrera durante el proceso de llenado del reservorio y a problemas organizacionales que hacen posible el escenario en el que tienen lugar tales errores humanos.

2. La identificación y análisis de causas de problemas en los sellos mecánicos arrojó como resultados:
  - a. Que la raíz física de los problemas está asociada a la presencia de partículas extrañas en el aceite de barrera por contaminación del reservorio.

- b. Que la contaminación del aceite de barrera está condicionada por errores humanos durante el proceso de manipulación del aceite y llenado del reservorio.

- Generar procedimientos para la limpieza y el llenado del reservorio, los cuales deben incluir los intervalos para cada labor y avisos operacionales, tomando en consideración además que los mismos puedan ser homologados hacia sistemas similares.

- Garantizar la ejecución de los procedimientos generando un plan de aseguramiento de la calidad que así lo certifique.
- Realizar adecuación del diseño de la tapa del reservorio para el suministro de aceite, eliminando la necesidad de destaparlo durante su llenado, con el propósito de minimizar el riesgo de entrada de partículas extrañas al mismo.

- Realizar una limpieza inicial al reservorio para asegurar las buenas condiciones del sistema desde el comienzo de la ejecución de las recomendaciones.

- “Desplazamiento del eje de la bomba debido a cargas axiales”. Asegurarse que los trabajos en el taller de bombas cumplen con las indicaciones y las especificaciones del fabricante. Se deben verificar las medidas y estado de las partes después de un fallo. Estudiar con detenimiento el problema de la operación de los equipos en régimen de bajo flujo.
- “Vaporización del aceite de barrera”. Con la ejecución de las recomendaciones referidas a la instrumentación y monitoreo continuo, se obtienen las lecturas confiables de las variables que validarán o descartarán esta hipótesis.
