Protección de la tubería principal contra la corrosión en áreas complejas

Protection of the main pipeline against corrosion on complex plots

Alexander Cueli-Corugedo^{I,*}, Oleg Renatovich-Latypov^{II}, Dina Rinatovna-Latypova^{II},
Yosmari Adames-Montero^I

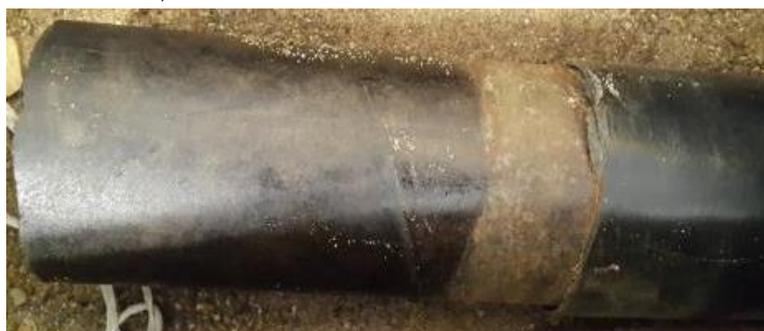
La parte de la muestra No. 1 que se encontraba sobre el suelo no experimentó daños por corrosión filiforme, figura 1; el recubrimiento protegió esta área de las muestras contra la corrosión exterior. Las partes de las muestras en las que se simuló la rotura del aislamiento mostraron una corrosión generalizada no uniforme con una profundidad que no excedió los 0,1 mm en las mediciones.

**Fig. 1.** Parte sobre tierra de la muestras No. 1

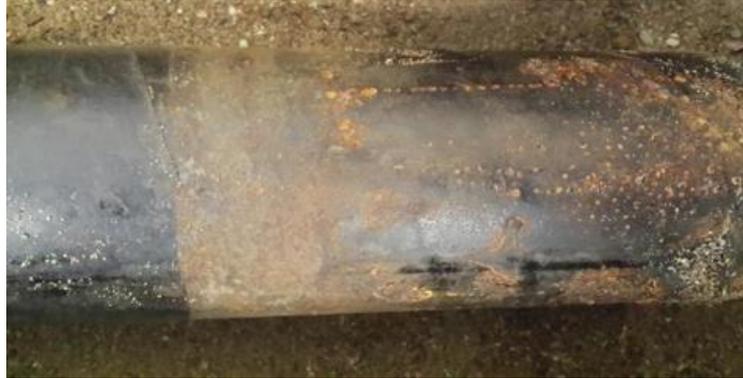
La parte inferior aislada de la muestra No. 1 mostró daño por corrosión debajo del aislamiento, encontrándose una corrosión localizada en forma de úlcera sobre la superficie de la tubería, figura 2, con una profundidad de aproximadamente 0,8 mm. Este tipo de corrosión resultó ser más peligrosa que el daño por corrosión filamentososa. En total, alrededor del 5% de la superficie de la muestra experimentó corrosión.

Fig .2. Parte subterránea de la muestra No. 1

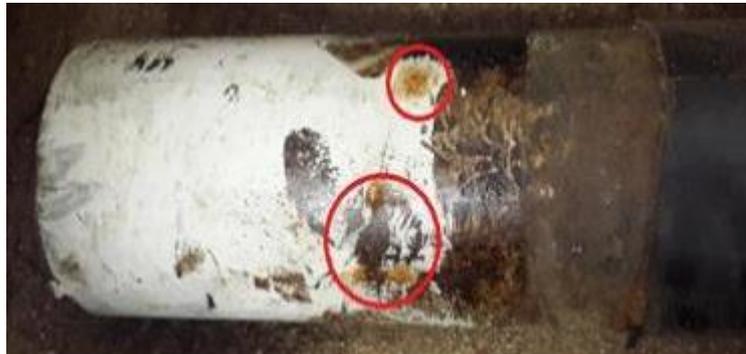
La parte de la muestra No. 2 que se encontraba sobre el suelo manifestó una corrosión leve, figura 3, las lesiones corrosivas se resaltan en rojo). En total, aproximadamente el 1,5% de la parte superior de la muestras se destruyó por corrosión.

Fig .3. Parte sobre tierra de la muestra No. 2

La profundidad de corrosión no superó los 0,1 mm. Las superficies de las muestras No. 2, en las que se imitó la ruptura del aislamiento, se sometieron a una corrosión general no uniforme, la profundidad del daño resultó ser pequeña y, por medidas, no excedió de 0,1 mm.

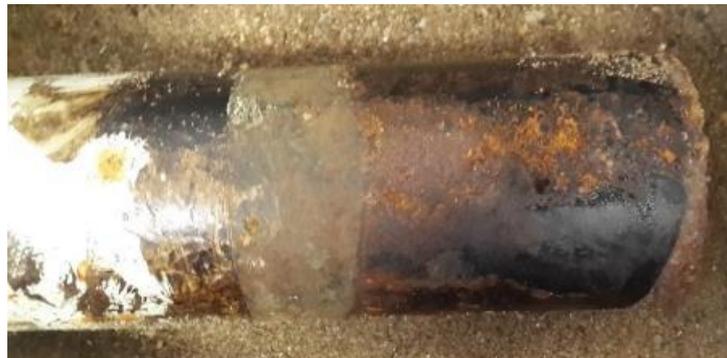
En la parte subterránea de las muestras No. 2 se observó corrosión filiforme, y las lesiones por corrosión filamentososa resultaron ser más profundas que las lesiones por úlceras, figura 4. En total, alrededor del 50% de la superficie de las muestras evidenció el fenómeno de corrosión.

Fig. .4. Parte subterránea de la muestra No. 2

Se demostró que el uso de aislamiento anticorrosivo a partir de materiales diferentes puede contribuir a la rápida destrucción del metal de la tubería en la zona de transición.

El empleo de un recubrimiento uniforme puede reducir la tasa de corrosión cuando se presentan daños en el de aislamiento, lo que reduce la pérdida de metal en un 20% debido a una disminución en la profundidad de las úlceras.
