# Análisis de la falla de pernos de fijación de las zapatas polares de un motogenerador

## Failure analysis of polar shoes fixing bolts of a motogenerator

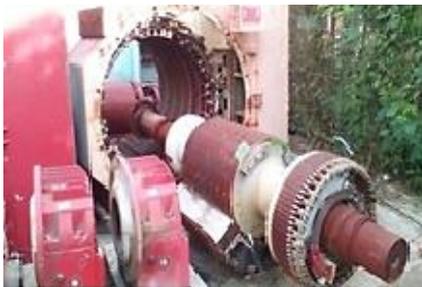
A la velocidad mencionada de 1400 rpm del rotor del generador, 5 de las diez zapatas polares salieron despedidas violentamente sin poderse precisar el orden, sufriendo el rotor daños muy severos producto del roce con el estator y probablemente también a causa de los impactos con otras piezas desprendidas, incluyendo una parte de los pernos fracturados. Finalmente se dictaminó que tanto el rotor como el estator eran irreparables por los daños sufridos durante la avería. En las figuras 1 y 2 se muestra el rotor averiado y algunas de las zapatas polares desprendidas junto con varios de los pernos dañados.

**Fig.1.** Vista del rotor y el estator inutilizados **Fig.2.** Zapatas polares desprendidas y pernos dañados

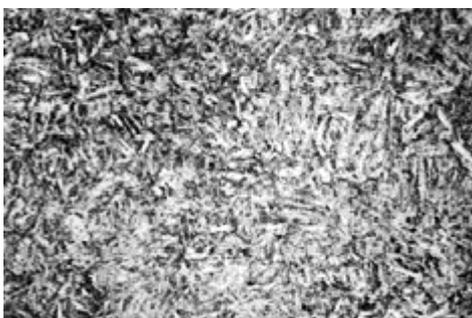
**Fig. 3.** Metalografía perno no averiado. 200 X

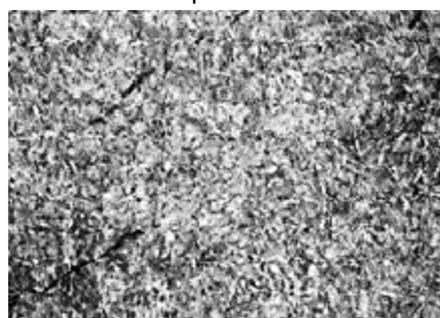
**Fig. 4.** Perno averiado. 200 X

cortantes presentes aunque débiles, dio lugar a la rápida extensión de la grieta siguiendo la dirección de los filetes de la rosca que son siempre sitios de concentración de esfuerzos. Lo expresado se confirma también por el hecho de que es un acero aleado y tratado térmicamente, con una dureza superior a los 35-38 HRC con alguna presencia de martensita revenida (troosto-sorbita), en su microestructura de baja ductilidad.

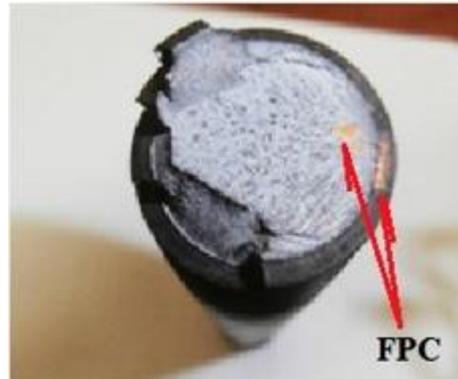
Para el análisis de la fractura se utilizó el perno que mejor mostraba una superficie de fractura con poco deterioro, figura 5. Este mostraba una superficie bien definida aunque presentaba unas pequeñas señales de óxido que no fueron eliminadas para poder preservar casi intacta la topografía de la superficie de fractura [5, 6]. A modo de comparación en la figura 6a se muestra la fractura frágil, (sin señales de fatiga) de un perno de grúa que sufrió una fractura frágil, y en la figura 6b se muestra la información obtenida por microscopia electrónica de barrido MEB.

Fig. 5. Fractura frágil de perno recuperado de la avería

En ambas figuras también es notable la ausencia de las señales típicas de la fractura por fatiga, caracterizadas por la presencia de las llamadas marcas de playa normalmente presentes en los casos en que la fatiga es la causa de la fractura [1, 2]. Sin embargo, en el perno recuperado puede notarse sin dificultad la convergencia de las sinuosidades superficiales según un patrón en V dirigida hacia la zona donde aparecen las señales de óxido. Ahí está probablemente el punto de inicio de la fractura frágil que experimentó el perno partiendo de una grieta primaria que después se extendió seguramente a enorme velocidad por la ausencia de deformación, hacia otros hilos de rosca, los cuales como es conocido actúan a su vez como concentradores de tensiones.

La fractura ocurrió de forma súbita y debida al efecto de una sobrecarga en tensión que a su vez fue un producto de la falla del sistema de regulación de la velocidad del motor diesel que accionaba el motogenerador. El valor de la fuerza centrífuga debe haber alcanzado de forma súbita, un nivel probablemente muy cercano al límite de rotura del material y su inicio debe haber comenzado en algún micro defecto de la raíz de uno de los hilos de rosca activos del perno que como ya se mencionó actúan como concentradores de tensiones [7].

Todo parece indicar que la fractura fue frágil y originó una grieta inicial en la zona superior derecha de la figura 5 (marcada por la saeta), que se ve ligeramente oxidada. La acción simultánea y combinada de los esfuerzos

El análisis de la superficie de fractura de un perno, figura 5, con ampliación limitada y mostrando la falta total de marcas de playa, permite concluir que no hubo fatiga en la fractura. La rotura fue provocada probablemente por una sobrecarga en tensión debida al fallo del regulador de velocidad de rotación del motor

Para prevenir el aflojamiento espontaneo de una unión roscada hay que eliminar de algún modo el deslizamiento relativo entre los 2 miembros de la unión. Se requiere entonces aumentar la tensión axial con lo cual se incrementa la fricción entre las partes o disminuir el valor de las cargas cíclicas originadas por las vibraciones, las fuerzas electrodinámicas, las cargas de impacto etc.

El último aspecto a considerar es el modo en que se puede evitar el deslizamiento relativo entre los elementos de la unión. Hay que garantizar que el apriete del perno no rebase el esfuerzo de fluencia, con lo que se evita la deformación plástica progresiva y permanente del perno. Se pudo confirmar que el Manual de operación del equipo AME 0180-AME500 recomienda en su página 48, epígrafe 7.4.5: que el rotor completo debe someterse a una revisión exhaustiva una vez por año, incluyendo la comprobación cuidadosa del grado de apriete de los pernos. No existe constancia alguna de que esa recomendación se haya cumplido.

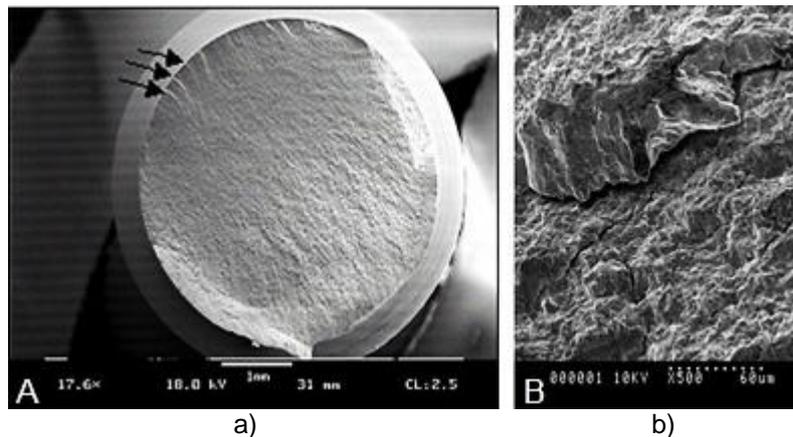
Fig. 6. Fractura frágil de un perno de grúa
