Deterioro de un acero bajo aleado en medio sulfuroso y elevadas temperaturas

Degradation of a low alloy steel in sulfurous environment and high temperatures

Centro de Investigaciones del Petróleo, La Habana, Cuba

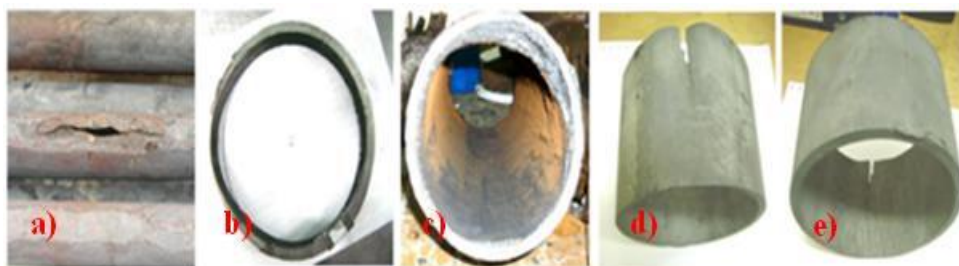
Fig. 1. Tubo con falla: a) rajadura pasante causada durante la prueba del martillo, b) contornos de la sección transversal del tubo, expuestos sobre un papel, c) depósitos adheridos en superficie interior, d) cambio de coloración en la superficie exterior y e) superficie externa opuesta a la falla.

En la figura 1a), se expone la disminución significativa del espesor nominal del tubo (6,35 mm) que alcanzó los 2 mm, lo que permitió la penetración del martillo durante la inspección. Se comprobó que la pérdida local y significativa de material metálico parte del interior y se observa en los contornos expuestos sobre papel, figura 1 b). La formación de abundantes depósitos porosos y agrietados se originan por la reacción de los constituyentes corrosivos de la fracción sulfurosa de hidrocarburos proveniente de la mezcla de los petróleos crudos A y B, con la superficie metálica del tubo en la zona de falla, figura 1 c), evidencia la agresividad localizada sobre la sección del tubo que muestra cambios de coloración en la superficie exterior, por causa de incidencia directa de llamas de quemadores, figura 1 d). En contraste con la sección del tubo opuesta a falla, figura 1 e), donde no se aprecia un deterioro del material.

La falla en el tubo del horno se presentó como una corrosión interior acelerada con pérdida significativa de material metálico y formación de abundantes depósitos porosos de poca adherencia.

La incidencia directa de las llamas de los quemadores causó que las temperaturas de metales de los tubos se mantuvieran superiores a los valores máximos recomendados, hecho que se manifiesta en un cambio de coloración en la superficie externa del tubo afectado y la transformación-degradación de la microestructura de su acero.

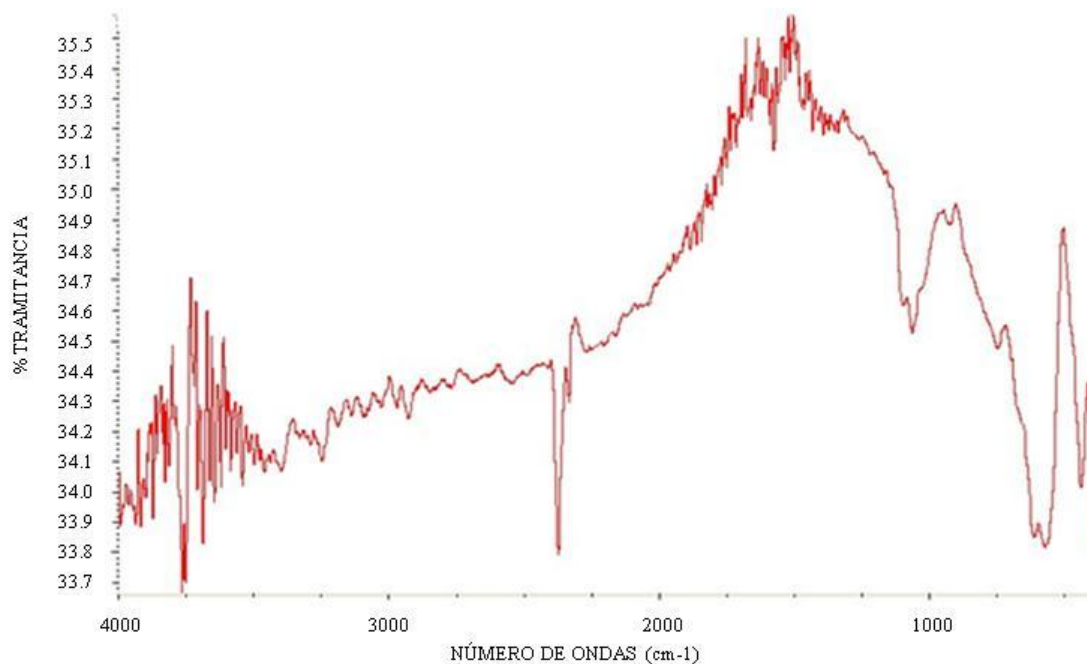
Fig. 2. Espectro obtenido por IRTF de una muestra de los depósitos del tubo que presentó la falla.

En la figura aparece el espectro de la muestra de los depósitos del interior del tubo. En el que se observan bandas en 574 y 446 cm^{-1} , características de óxidos inorgánicos. Otra banda en 1 072 cm^{-1} , demuestra la presencia de sulfatos inorgánicos, en correspondencia con las cantidades significativas de azufre en los crudos que conforman la mezcla de inyectado a la unidad, tabla 1.

La formación de óxidos con los constituyentes del acero y la formación de especies de óxidos de azufre, son resultado de la reacción del sulfuro de hidrógeno con el oxígeno, agente oxidante presente en el medio [18].

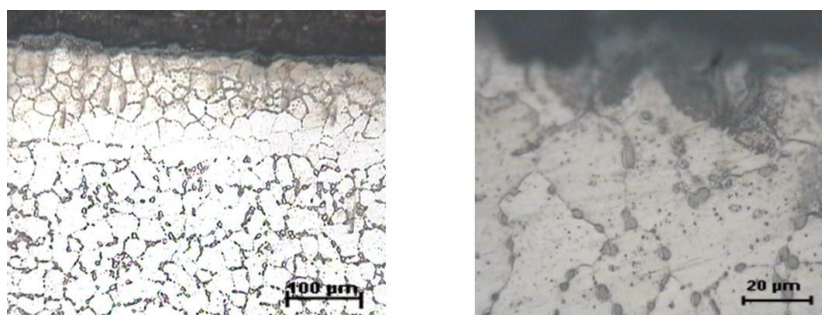
En la zona donde comienza a evidenciarse la pérdida de espesor del tubo que presentó la falla (figura 5) se aprecia la transformación de fase de la microestructura por efecto de la temperatura, al presentarse la ferrita con un incremento del tamaño de sus granos y abundantes carburos que precipitaron en la frontera de estos.

Fig. 5. Microestructura a diferentes aumentos de la zona donde comienza la pérdida de espesor del tubo que presentó la falla.

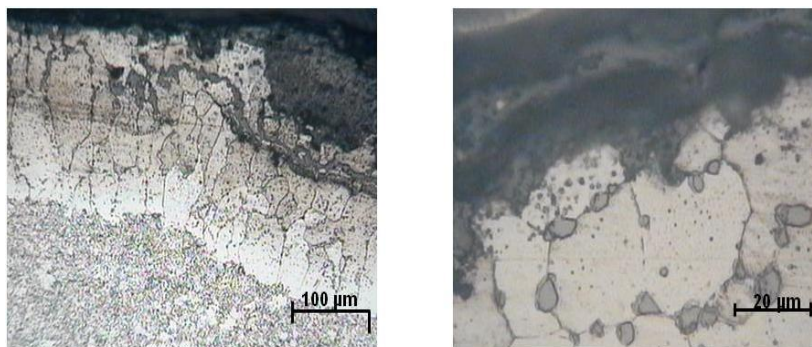
En la zona de mayor pérdida de material metálico o más afinada del tubo, próxima a las llamas de los quemadores del horno (figura 6), se presenta una ferrita con un incremento aun mayor del tamaño de sus granos y de los carburos en la frontera de estos. La coloración oscura se asocia a los productos que se originan por los componentes corrosivos presentes en el medio, óxidos y sulfatos. Tal es el caso del azufre que penetra en la estructura del acero ya sensibilizada por las elevadas temperaturas, reaccionando con el oxígeno y los carburos presentes (ej. carburos de hierro y cromo), causando la

transformación de estos y propiciando la formación de compuestos de azufre y pérdida de material metálico que se evidencia en los altos contenidos de hierro y cromo en los depósitos que se analizaron. Tales hechos fueron las premisas que hicieron posible que ocurriera una corrosión química del tipo sulfidación/oxidación y se corresponde con lo que se plantea en la literatura [20], sobre el comportamiento de estos tipos de aceros en un medio sulfuroso y elevadas temperaturas.

Fig. 6. Microestructura a diferentes aumentos del borde interior del tubo que presentó la falla.
