## Causa de falla de un codo de acero inoxidable 316 en un circuito de enfriamiento de un reactor

### Cause of failure of a 316 stainless steel pipe elbow in a cooling circuit of a reactor

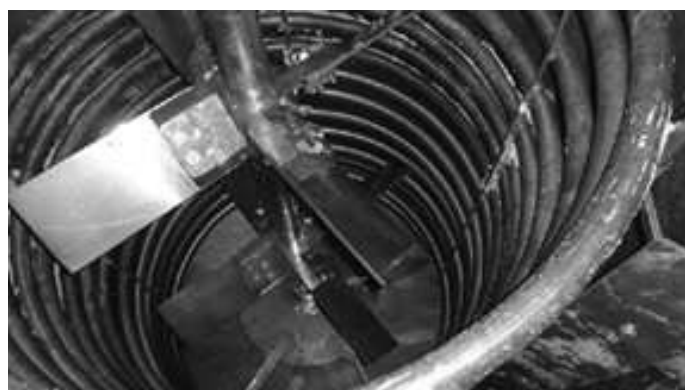
Figura 1. Serpentín donde ocurrió falla de codo.

Por el interior del componente circula agua de enfriamiento de la planta, sin ningún aditivo declarado. El elemento también estuvo sometido a algún tipo de carga variable, debido a que en el interior del reactor existe un agitador que mueve el contenido del mismo (Figura 1). A eso se le suma que cercano a la zona donde ocurrió la fractura y, especialmente, por la parte del tubo no existe ningún tipo de soporte, como se puede apreciar en la Figura 2. Al cabo de ese tiempo y durante una parada de mantenimiento se detectó una fractura de apariencia frágil (Figuras 3 y 4).

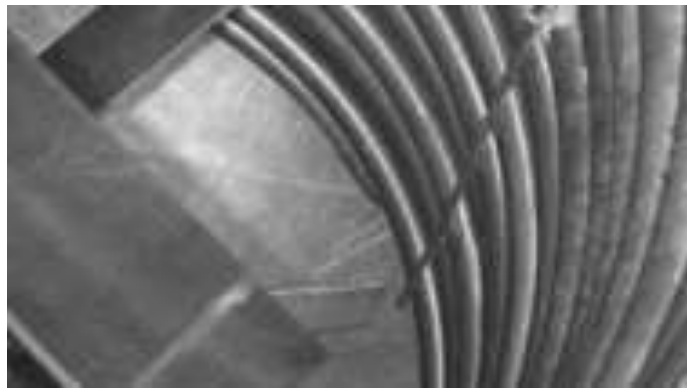
Figura 2. Zona cercana a la falla sin soportes.

De acuerdo con las observaciones realizadas en el lugar donde ocurrió la falla y al hecho de que el serpentín de enfriamiento no poseía un adecuado sistema de fijación, las cargas que genera el agitador (cargas cíclicas) pudieron afectarlo, lo que unido a los defectos producidos por el proceso de soldadura condujo al desarrollo de la falla por fatiga.

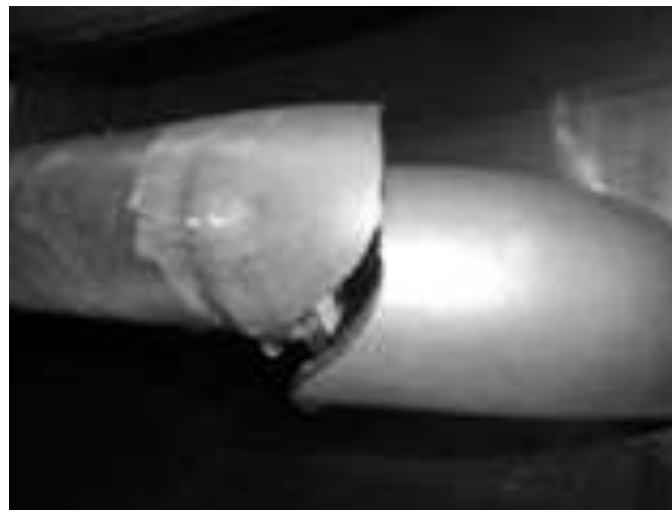
Figura 3. Componente fracturado en la zona de trabajo.

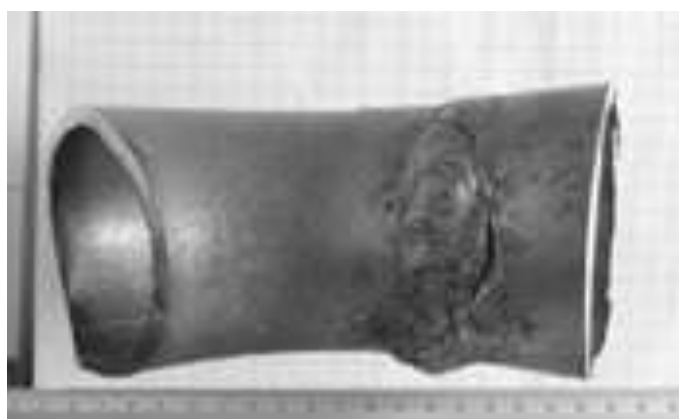
Figura 4. Componente fracturado fuera de la zona de trabajo.

De acuerdo con los resultados, todo parece indicar que la causa origen de la falla del codo radicó en la deficiente ejecución del proceso de soldadura. Como se puede apreciar en la Figuras 4, 5A, 5B y 7A la incorrecta aplicación del proceso, dado por un alto aporte térmico y escasa habilidad del soldador, generaron un sobrecalentamiento del material; la Figura 5A muestra el efecto provocado por este exceso de calor a través del cambio de tonalidad en la superficie del metal.

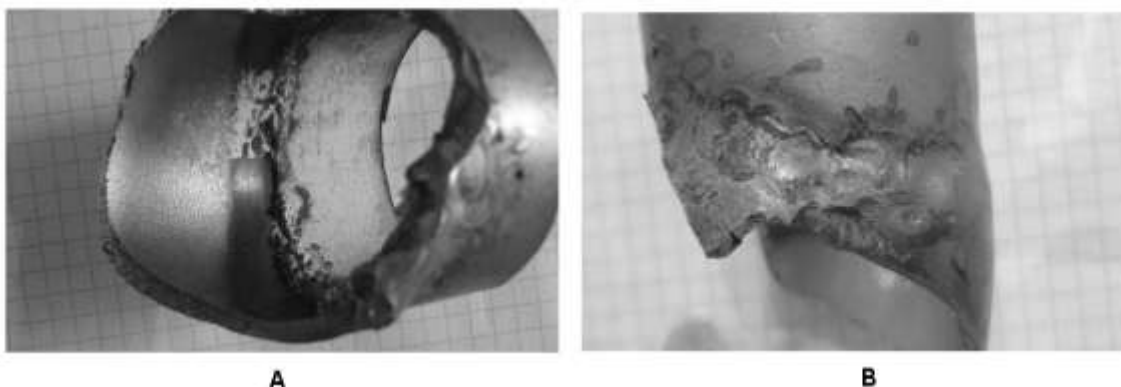
En el análisis a detalle se observa el deficiente proceso de soldadura a que fue sometido el componente, dado por una insuficiente penetración y una

inadecuada protección de la raíz (Figura 5A). Vinculado también al proceso de soldadura se puede apreciar la pésima ejecución (socavaduras, aspecto pobre del cordón, deficiente técnica de empalmado, golpes de arco, entre otros), lo que hace evidente un bajo nivel de habilidad en la ejecución del proceso (Figura 5B).

Por la morfología de la unión y, en particular, las diferencias de coloración y ancho de algunas zonas de la misma (Figura 5A) parece indicar que se aplicó un exceso de aporte térmico, unido a la deficiente calidad de la soldadura. La combinación de estos dos elementos provocó una perforación del metal base (Figura 6B), lo que obligó a depositar una mayor cantidad de material de aporte y con ello una mayor cantidad de calor durante la operación de soldadura, muy superior al que pudiera haber sido aplicado en condiciones normales de realización.

Figura 5. Inspección visual. A) Estado de la raíz de la unión soldada. B) Bajo nivel de ejecución.

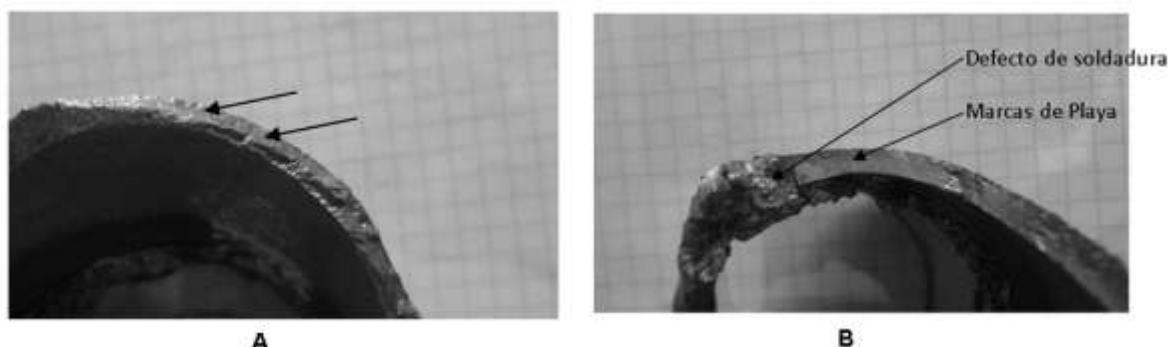
Otro elemento que se pudo apreciar en la zona de la fractura fueron las llamadas “marcas de playa”. Estas se manifestaron en más de una zona de la fractura (Figura 6A), siendo las más evidentes las que se encuentran muy cercanas a defectos producidos por el proceso de soldadura (perforación o exceso de penetración), tal como se muestra en la Figura 6B.

Figura 6. Zona de la fractura. A) Marcas de playa en zonas de la fractura. B) Marcas de playa más evidentes contiguas a un defecto de soldadura.

- La falla por fatiga (Figuras 6A y 6B) aparentemente fue incubada en el defecto de soldadura contiguo (Figura 6B) y se propagó debido a las tensiones variables a que estaba sometido el equipo. Eso pudo ocurrir en un estadio inicial. Posteriormente se propagó a través de la estructura sensibilizada.

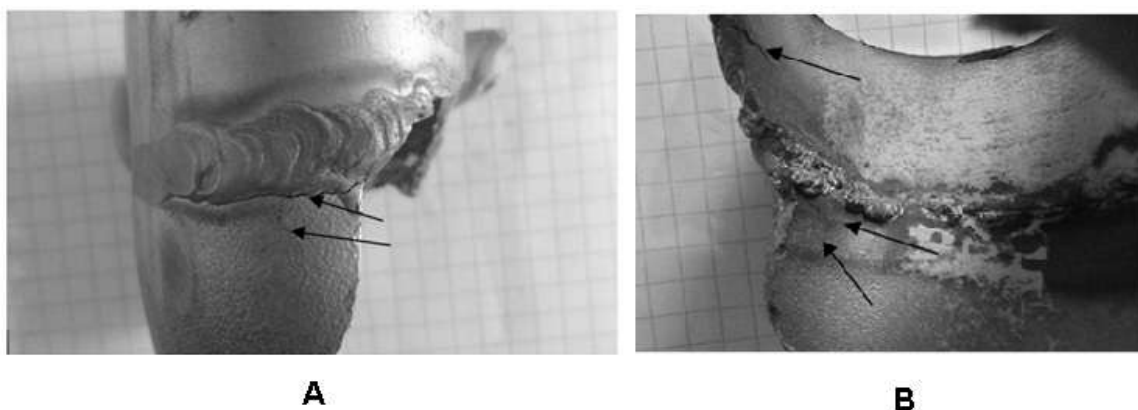
Aledaño al cordón de soldadura, tanto en la parte del codo como en la parte del tubo, se pueden apreciar grietas con ramificaciones en la parte exterior (Figura 7A) y en la parte interior (Figura 7B). Por la forma (ramificada) y la ubicación (en la zona térmicamente afectada) de estas grietas, conjuntamente con el estado de la superficie donde ellas se manifestaron (superficie sobrecalentada y oxidada producto de una deficiente protección gaseosa) y teniendo en cuenta los elementos dados por López-Cubas (2013), se puede sospechar que pudo desarrollarse algún mecanismo de corrosión bajo tensión que pudo desembocar en la aparición de grietas.

Figura 7. Agrietamiento. A) Agrietamiento con ramificaciones en la zona aledaña al cordón de soldadura por la parte exterior. B) Agrietamiento con ramificaciones en la zona aledaña al cordón de soldadura por la parte interior

La grieta mostrada en las macrográficas de la Figura 7 (A y B) también fue observada mediante MEB. En la Figura 12 se muestra el aspecto de la cara de la fractura para dos niveles de aumento, donde se advierte un bajo nivel de deformación; elemento este coincidente con la literatura (Terán *et al.* 2016; Asghar, Tariq y Ali 2010), que confirma que la grieta tuvo un desarrollo completamente frágil.

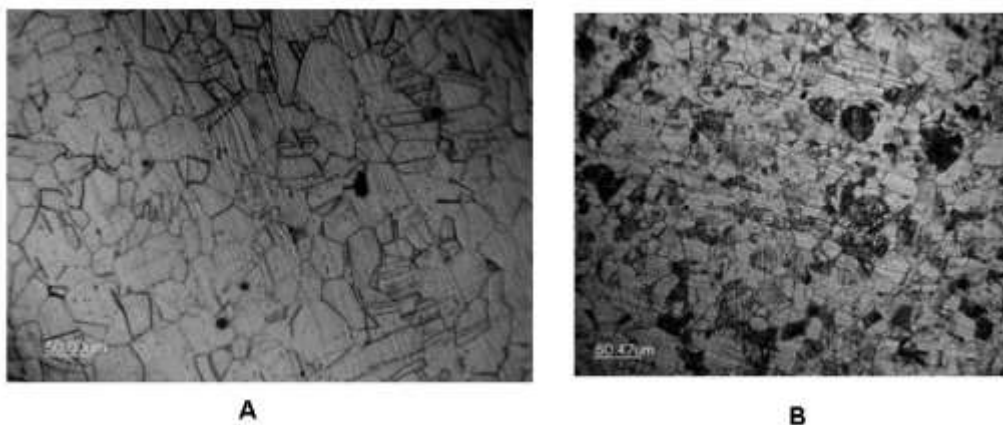
Los resultados de la metalografía óptica se muestran en la Figura 8. La Figura 8A muestra una estructura austenítica (matriz) con muy poca cantidad de ferrita, el tamaño de grano se encuentra entre 6 y 7, visualmente evaluado según la ASTM E 112-13 (2013), sin orientación definida y no se observan precipitados ni microgrietas.

El nivel de maclaciones es normal, tomando como referencia el Volumen 9 de la *American Society of Metal* (2015). En la zona de la fractura (Figura 8B), de manera similar a la Figura 8A, se observa una estructura de austenita (matriz) con muy poca cantidad de ferrita; el tamaño de grano se encuentra entre 6 y 7, sin orientación definida y no se distinguen microgrietas. A diferencia de la Figura 8A, en la 8B se advierten zonas con precipitados, que pueden estar asociados al efecto del ciclo térmico de soldadura experimentado por el material en esta zona, debido a un aporte térmico elevado, producto del inapropiado procedimiento de soldadura utilizado.

Figura 8. Microestructura. A) Microestructura del material base alejado de la zona de la fractura. B) Microestructura del material base en la zona de la fractura.

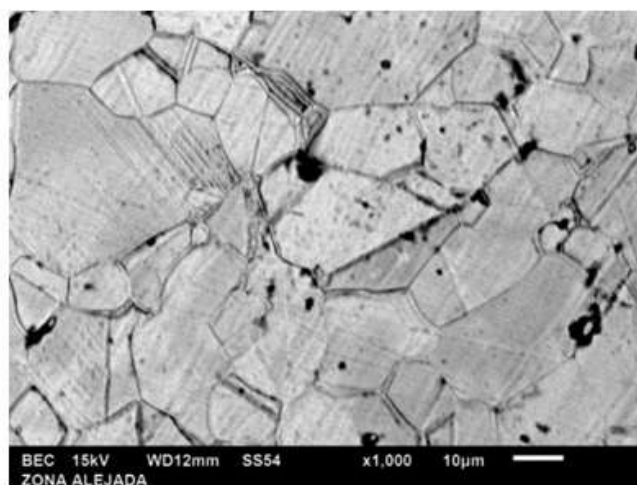
Los resultados de la MEB se exponen en las Figuras 9 y 10. La Figura 9 muestra la superficie de la zona alejada de la fractura (zona del corte), advirtiéndose coincidencia desde el punto de vista microestructural con la imagen mostrada en la Figura 8A.

Figura 9. Microestructura obtenida mediante MEB del material base alejado de la zona de la fractura.

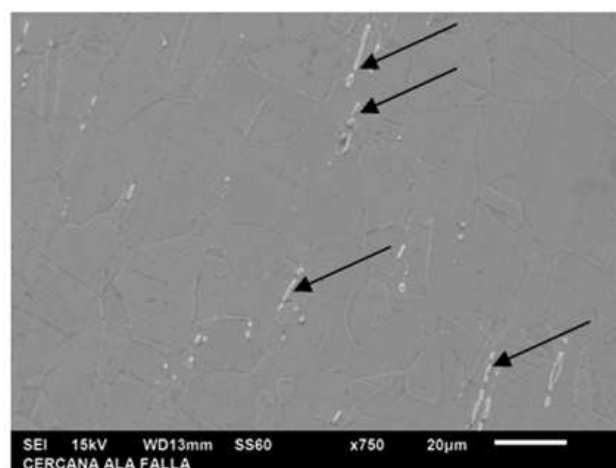
Figura 10. Microestructura obtenida mediante MEB del material base en la zona de la fractura.

- La grieta que aparece contigua al cordón (Figuras 9 y 10) manifiesta característica de un agrietamiento por corrosión bajo tensión (SCC) del tipo caustico, debido a que:
  - Presenta un tipo de fractura frágil, con ramificaciones (Figuras 9 y 10).
  - Existe una estructura sensibilizada.
  - Existe un nivel de tensiones residuales, generadas por el inadecuado proceso de soldadura y las propias del funcionamiento del equipo.
  - La literatura recoge casos de SCC en acero inoxidable 316 en contacto con soluciones de NaOH en presencia de estructuras sensibilizadas (Vieira *et al.* 2015).

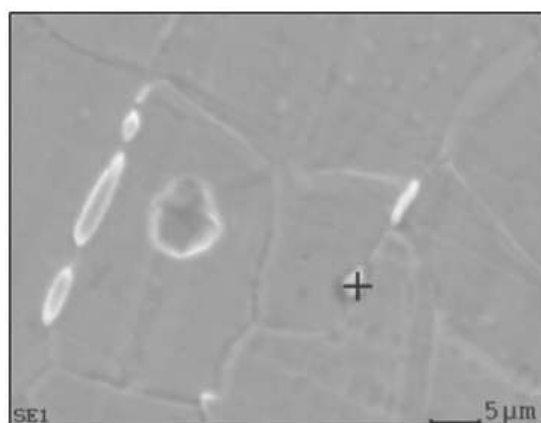
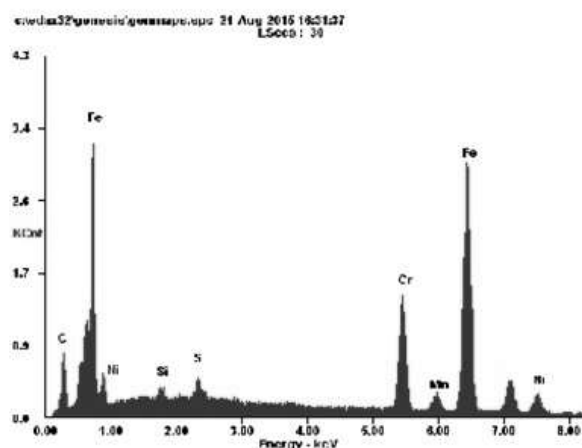
La observación, mediante MEB, de la zona de la fractura reveló la presencia generalizada de precipitados en los límites de granos (Figura 11). En la Tabla 2 se recoge el análisis químico del precipitado y en la Figura 11 el espectro de estos precipitados. De la tabla y la figura se puede apreciar que el precipitado es rico en cromo y en carbono y más pobre en níquel que la matriz. Esta manifestación, de acuerdo con lo planteado en la literatura (Mukhopadhyay, Roy y Roy 2009), evidencia que los precipitados son carburos de cromo  $\text{Cr}_{23}\text{C}_6$ .

Figura 11. Imagen (izquierda) y espectro (derecha) del microanálisis del precipitado del material base en la zona de la fractura.

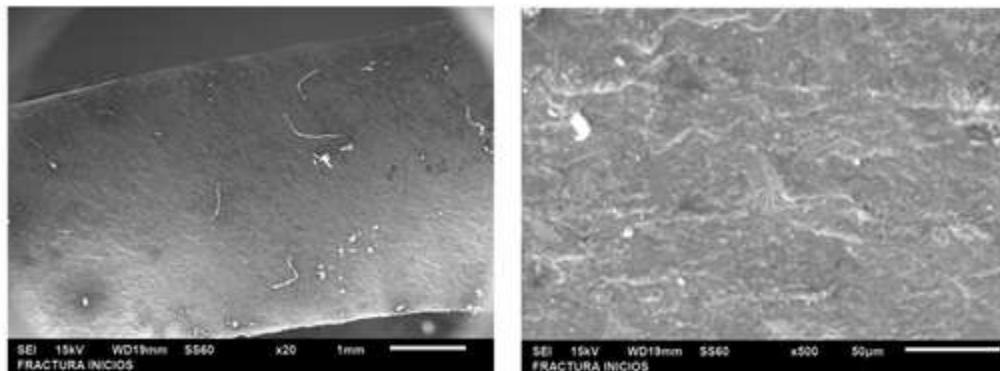
Figura 12. Cara de la grieta.
