Causas del agrietamiento en uniones por GMAW de aluminio 3003

Causes of cracking aluminum joints 3003 by GMAW

Eduardo M. Díaz-Cedré^{1*}, Cesar A. Sánchez-Pérez¹, Amado Cruz-Crespo², Víctor Hugo Prieto-Luna³, Mauricio Tello-Rico⁴, Nancy M. Pérez-Pino⁵

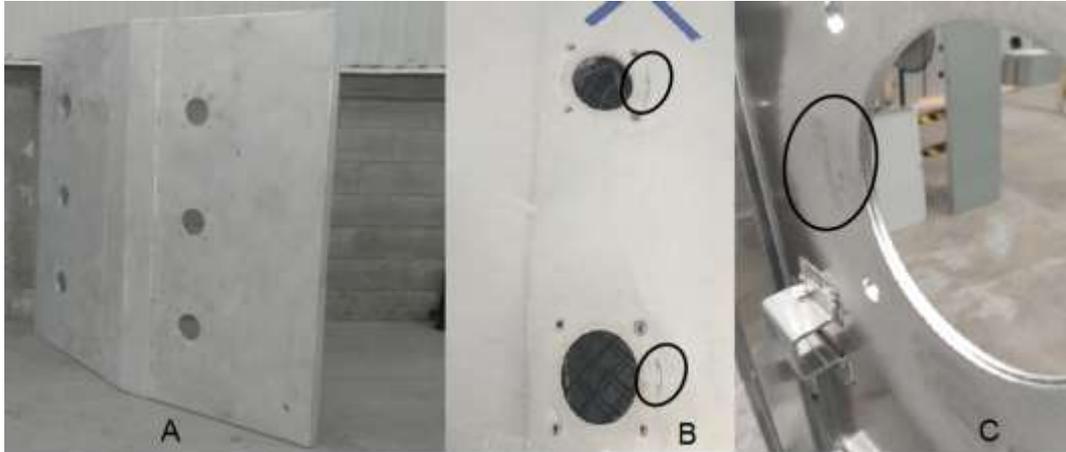
Figura 1. Parte de un contenedor de productos alimenticios.

En el caso particular en estudio, el agrietamiento ocurrió en las uniones soldadas de elementos que conforman una parte de un contenedor de productos alimenticios (Figura 1A). Estos orificios (los mayores) sirven para colocar elementos de agitación, los cuales van fijados mecánicamente a

través de los orificios menores. Las grietas (Figura 1B) ocurrieron en las uniones "de tapón" sobre un agujero ovalado que une las láminas externa e interna, como se muestra en la Figura 1C.

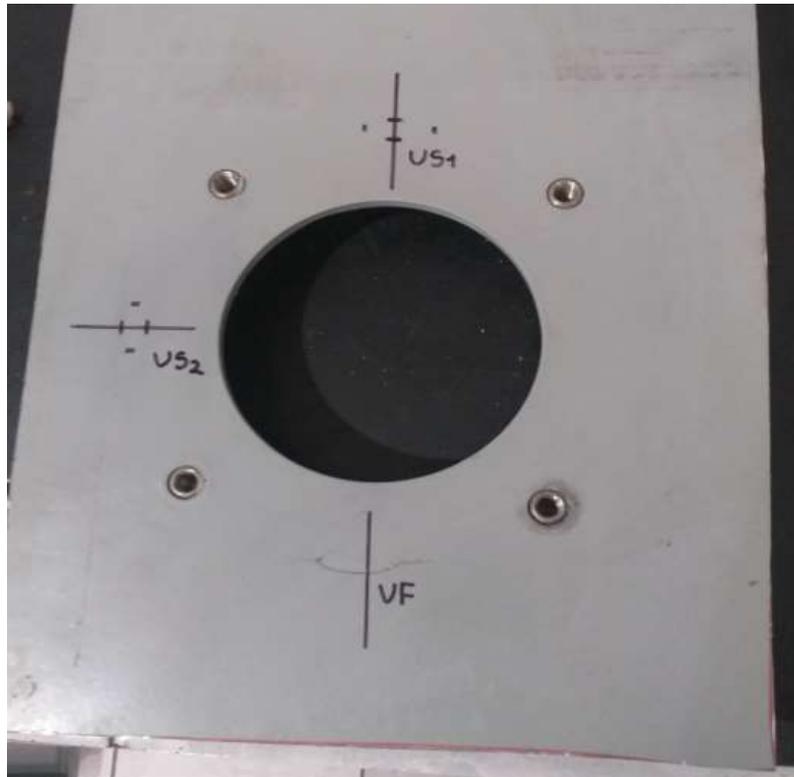
Figura 2. Sección de contenedor de productos alimenticios donde se extrajeron las muestras.

Para el estudio se extrajo una sección de un contenedor de productos alimenticios donde se manifestó la falla (Figura 2). El corte fue realizado con disco abrasivo refrigerado. En base a trabajos precedentes sobre el tema (Tan *et al.* 2017; Huang & Cou 2003) a la unión soldada se le realizó: inspección visual, análisis químico, ensayo de tracción y macrografía.

El objetivo de las macrografías fue comparar la forma y dimensiones de la unión soldada donde ocurrió la falla con respecto a las uniones sin fallas, así como detectar la presencia de discontinuidades macroscópicas del material. Para esto fueron cortadas tres secciones transversales, como se muestra en la Figura 2.

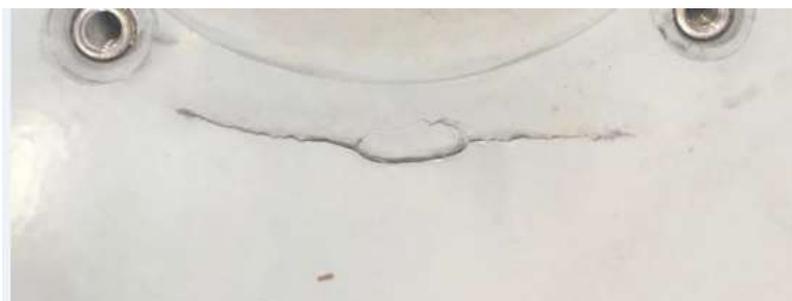
Figura 4. Parte exterior de la unión soldada.

Con respecto a la parte exterior (Figura 4), aparentemente la falla tiene su punto de inicio en la zona térmicamente afectada (ZTA) o la línea de fusión, siendo más probable esta última, y después se propagó por el metal base, siguiendo aproximadamente un patrón que, por su forma curva, pudiera estar relacionado con algunos elementos que le imponían restricción a su movimiento, como por ejemplo una brida en la base del agitador.

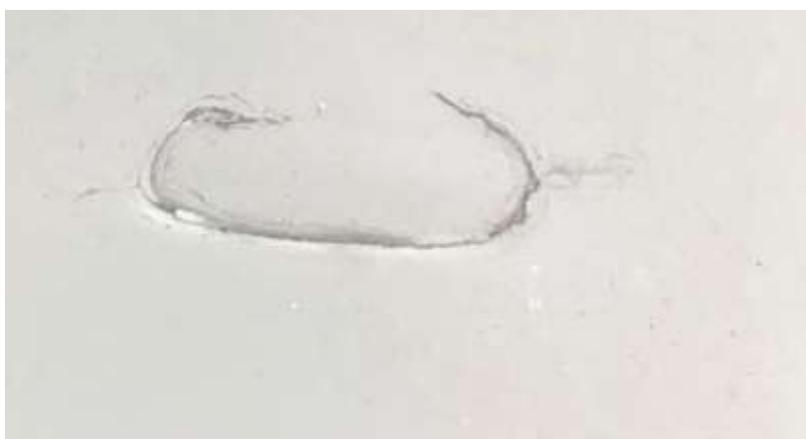
Figura 5. Ligera depresión de la unión que falló.

Se pudo observar una ligera depresión en la zona del cordón afectado por la falla (Figura 5), como si la lámina interior hubiera traccinado o halado la lámina exterior, de la manera que se muestra en la Figura 6.

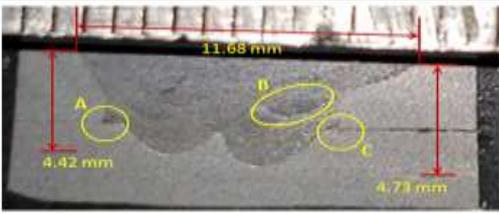
IDENTIFICACIÓN	EVIDENCIA	OBSERVACIÓN
Unión sana 1 US1

FALTA DE FUSIÓN (B) Y PENETRACIÓN (A y C)
Unión sana 2 US2

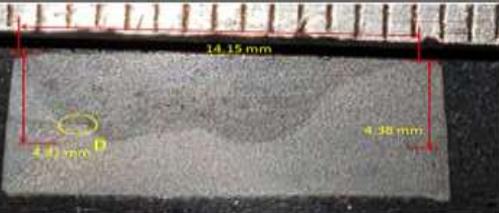
FALTA DE FUSIÓN (D)
Unión con la falla (UF)

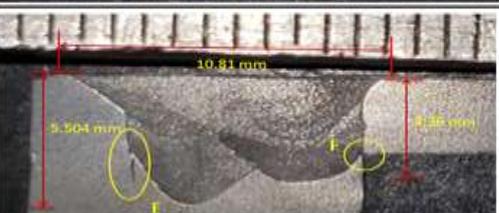
FALTA DE PENETRACIÓN (F) Y GRIETA E

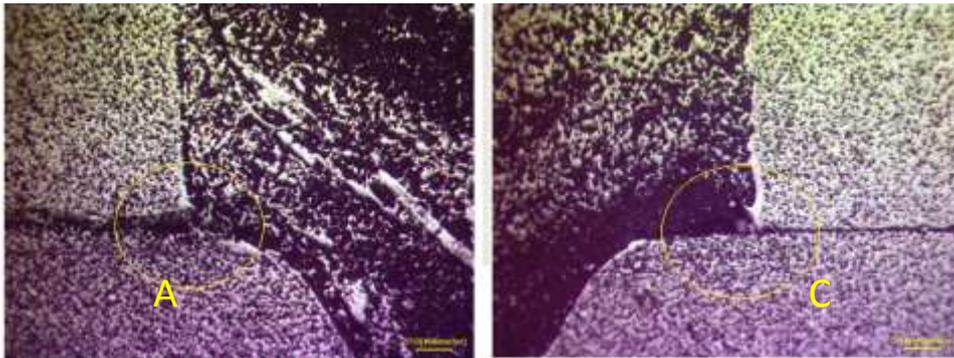
Figura 7. Falta de penetración en la muestra unión sana 1, (A y C de la Tabla 4).

Los resultados de las macrografías se resumen en la Tabla 4. Según las figuras 7, 8 y 9, que muestran en detalle los defectos encontrados en las uniones, en todos los casos hay discontinuidades no admisibles, es decir, defectos de falta de penetración, de fusión y grietas. Es necesario señalar que a pesar de utilizar un procedimiento de soldadura que no está calificado, se hace evidente que el calor aportado durante la ejecución del proceso de soldadura fue adecuado, en correspondencia con el espesor de la chapa y prueba de ello lo constituyen los valores de penetración que el metal de aporte logra en la lámina exterior, y que oscilan alrededor de 1,26 mm. Un poco más se muestran en las figuras de la 7 a la 9.

El origen de los defectos de fusión y penetración mostrados no estuvo en la capacidad térmica del arco, sino en la orientación que el mismo posee y que se evidencia, en que en todos los casos, los puntos de mayor penetración se encuentran cercanos al centro de la ranura y no hacia los costados (arista), como debe corresponder a una unión de filete doble, como es el caso. En la

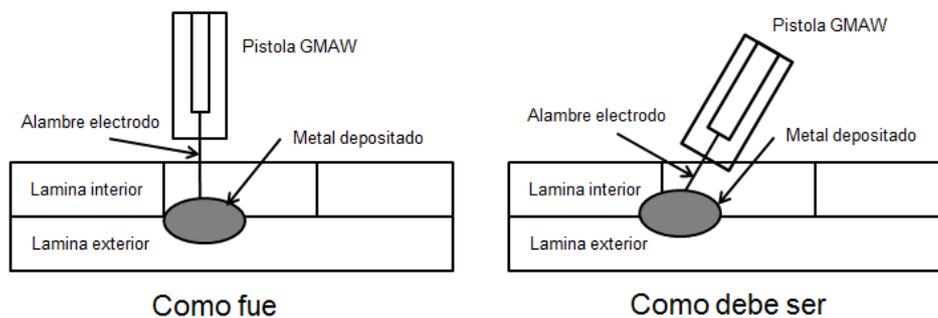
Figura 10. Representación gráfica de la manera en que fueron realizados los cordones y como debieron haberse hecho.

figura 10 se puede apreciar una comparación entre cómo se ejecutó la unión y como debió ejecutarse para garantizar una adecuada penetración en ese punto, el cual es el responsable de la capacidad de carga de las uniones de filete, fundamentalmente cuando pueden existir cargas variables, de acuerdo con lo planteado en la literatura (Bloem *et al.* 2001; Tsai, Kim & Papritan 1991). Por lo tanto, de acuerdo a lo antes expresado, la causa fundamental de la ocurrencia de estos defectos está en la pobre ejecución de los cordones que forman la unión, dado por deficiencias en la habilidad de los soldadores que la ejecutaron.
