Causas de falla de la unión soldada de un soporte de sistema de tuberías

Causes of welded joint failures of a piping system support

Eduardo M. Díaz-Cedré^{1*}, Cesar A. Sánchez-Pérez¹, Amado Cruz-Crespo², Mauricio Tello Rico³, Nancy M. Pérez Pino⁴

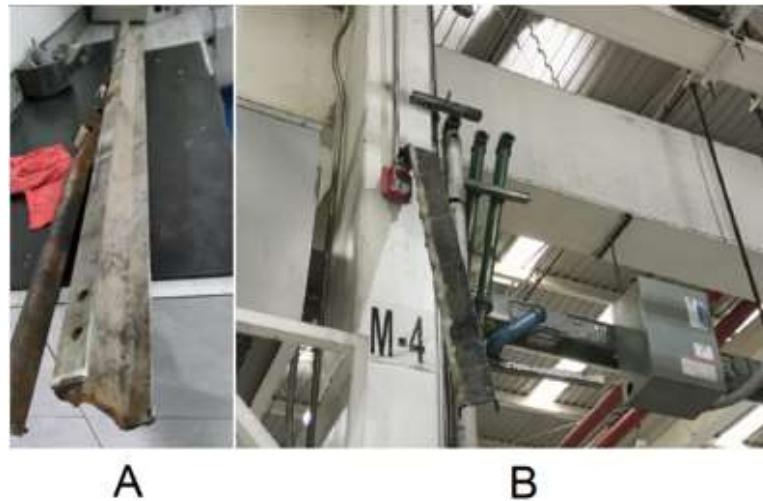
Tal es el caso de los elementos que se muestran en la Figura 1, que fallaron de manera catastrófica durante un ajuste de mantenimiento (se habían observado pérdidas parciales de su nivel), provocando con ello la falla del sistema de tuberías que soportaba. Este sistema de tuberías está constituido por cinco tubos que trasiegan diferentes productos. Dos tubos de 168 mm de diámetro, con un espesor de pared de 7,11 mm para agua de proceso y tres tubos de 114 mm de diámetro, con un espesor de pared de 6,02 mm, dos para agua de enfriamiento y uno para aire.

Figura 1. Soportes del sistema de tuberías afectados por la falla. A-soporte completamente desprendido; B-soporte con pérdida de estabilidad.

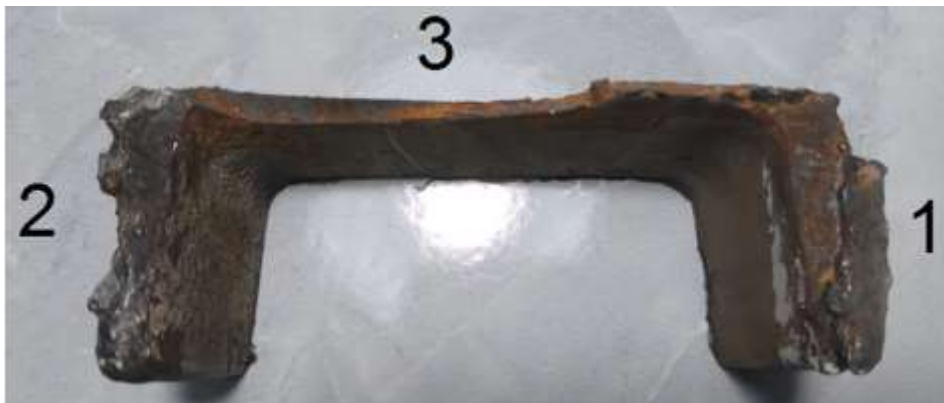
De manera general, se pudo observar que el soporte fue soldado a la columna mediante una unión de filete, unilateral, (parte exterior). Para la inspección visual se dividió la parte de falla en tres zonas, como se muestra en la Figura 2: 1-Zona del patín superior; 2-Zona del patín inferior y 3-Zona del alma. Esta división se realizó teniendo en cuenta la posición que tenía el soporte respecto a la columna.

Figura 2. Zonas de la falla del perfil.

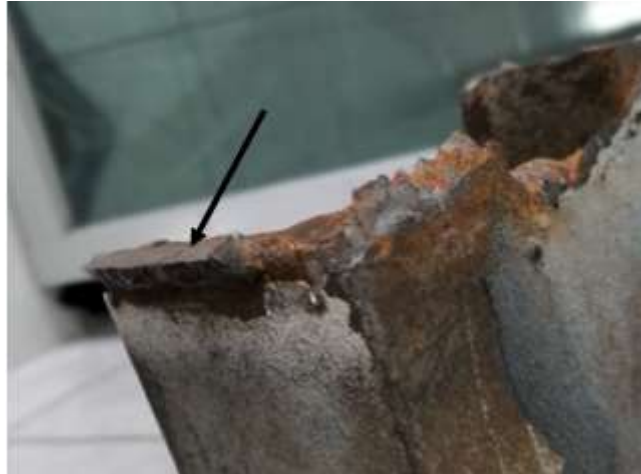
Como se puede apreciar (Figura 2), la zona del patín superior "aparentemente" fue en la que mejor perfil de soldadura se logró, dado por la facilidad que brinda la posición de soldadura horizontal de filete. Sin embargo, si se observa a detalle la Figura 3, se puede apreciar la apariencia lisa que tiene la parte del metal depositado (debió fundirse con el material de la columna). Ello puede ser indicativo de que, a pesar de la buena posición para la aplicación, no se logró una adecuada fusión entre el metal depositado

y el metal base de la columna. Este elemento puede estar vinculado a un deficiente proceso de limpieza de la superficie antes de soldar, por ejemplo: no se realizó la remoción de la capa de pintura que cubría la superficie de la columna, y un bajo nivel de calor aportado (baja corriente de soldadura) lo que limitó la fusión del metal depositado.

Figura 3. Zona del patín superior con falta de fusión.

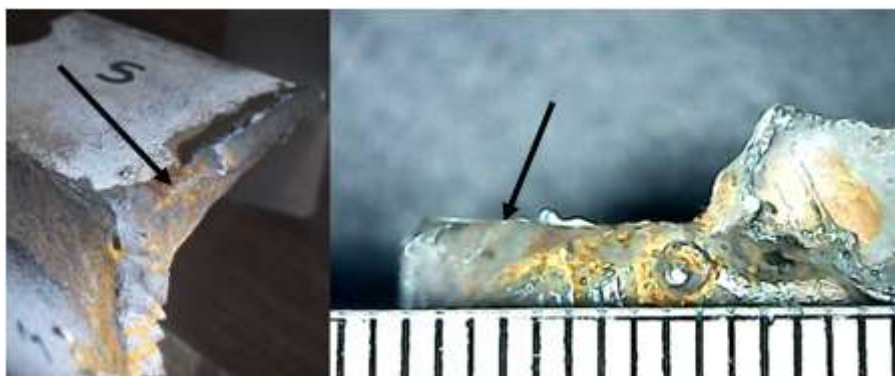
Una situación similar a la anteriormente tratada puede apreciarse en la Figura 4. En este caso la falta de fusión no fue del metal depositado con el metal base de la columna, sino del metal depositado con el propio material base del perfil (asumiendo que el resto del metal depositado quedó adherido a la columna).

Figura 4. Otra zona del patín superior con falta de fusión.

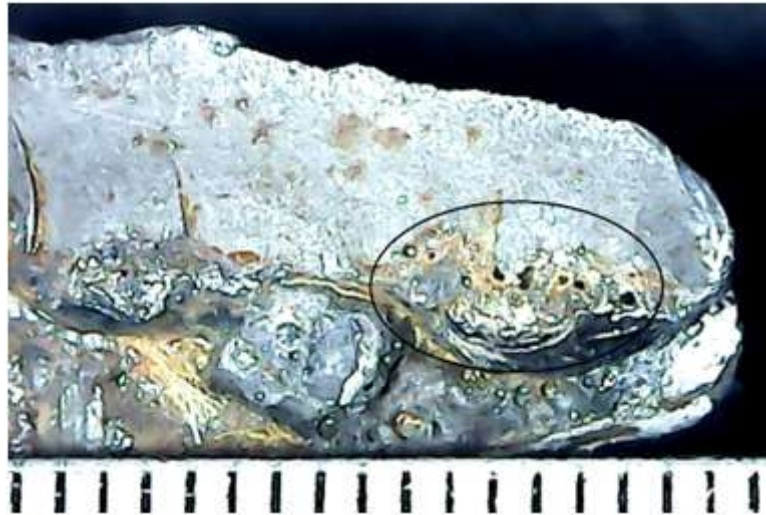
Por otra parte, si se observa a detalle una zona del cordón de soldadura (Figura 5), se puede apreciar la existencia de porosidad agrupada, lo que puede ser indicativo de un deficiente estado de conservación del metal de aporte; una deficiente limpieza de la superficie antes de soldar y una deficiente técnica de aplicación.

Figura 5. Porosidad agrupada en el metal depositado.

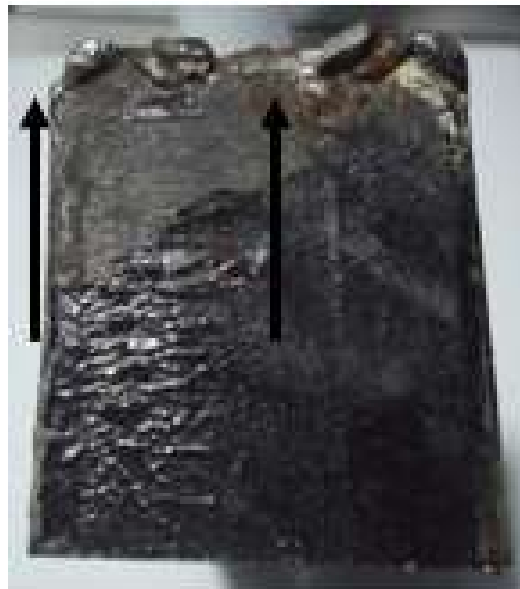
A diferencia de lo observado en el patín superior (Figura 3), respecto a la apariencia del cordón, el patín inferior (Figura 6) muestra falta de continuidad (faltas de fusión) en el cordón aplicado. Es necesario señalar que la posición en que fue ejecutado (sobrecabeza) exige por parte del soldador una alta habilidad, la cual al parecer no existió, resultando en lo que se aprecia en la Figura 7.

Figura 6. Zona del patín inferior (vista superior).

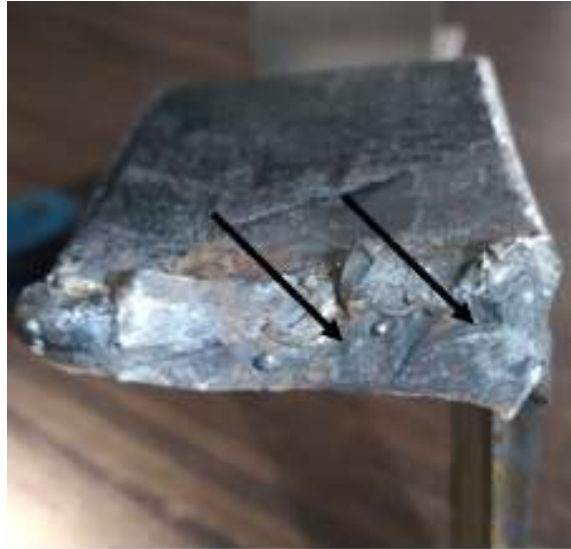
Figura 7. Zona del patín inferior (vista frontal).

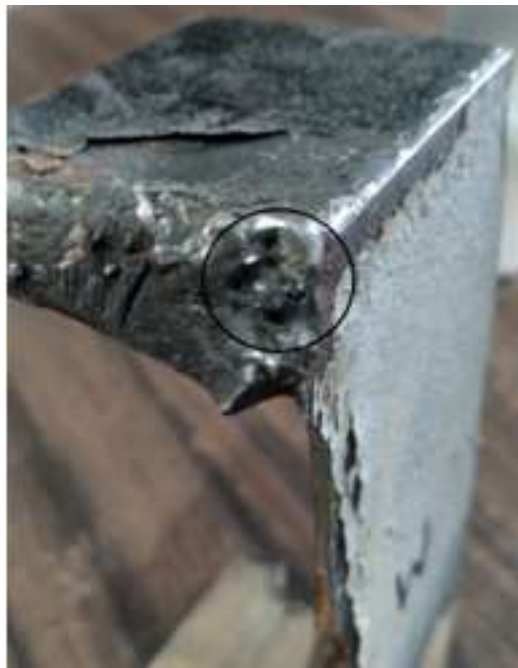
De igual manera que ocurrió en la zona del patín superior, en esta zona del inferior también se evidencia la existencia de porosidad como se muestra en la Figura 8.

Figura 8. Porosidad agrupada en el metal depositado en el patín inferior.

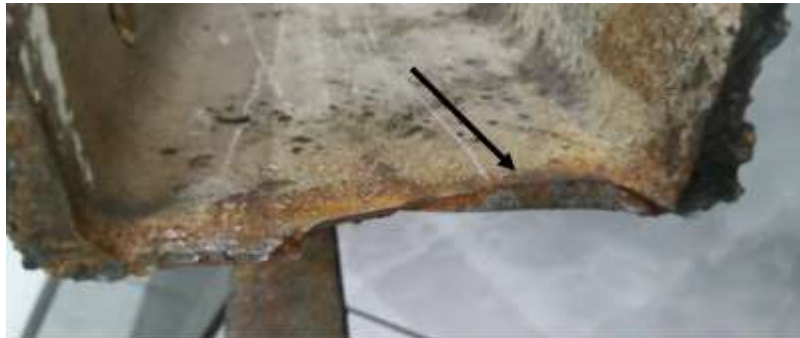
Según lo observado y teniendo en cuenta la presencia de discontinuidades que pudieron comprometer la integridad de la unión en las zonas de los patines, la zona del alma fue la que soportó completamente la carga que desembocó en la fractura final del elemento y prueba de ello lo constituye el desgarro del metal base que se observa en la Figura 9.

Figura 9. Desgarro del metal base en la zona del alma.

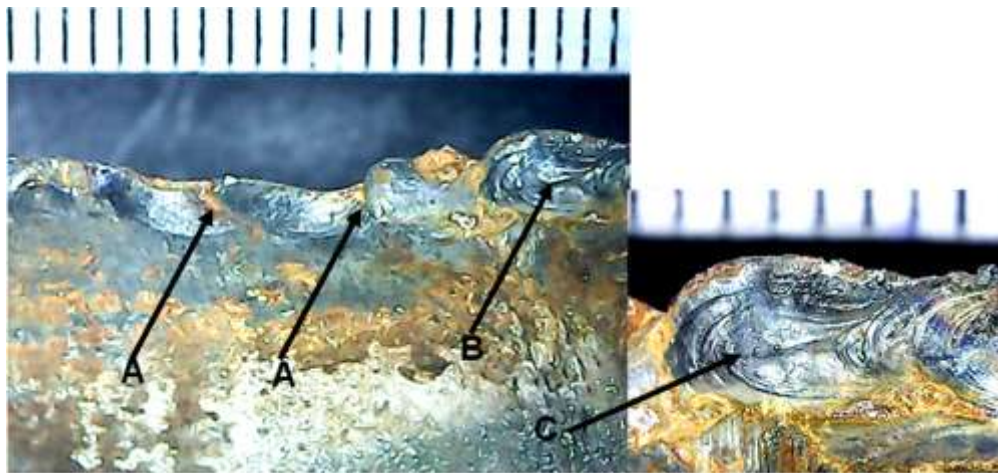
A pesar de que la mayor parte del metal depositado correspondiente a esta zona quedó adherido a la parte de la columna, en la parte que quedó en el perfil (Figura 10), se pueden apreciar las mismas discontinuidades que en las zonas anteriormente estudiadas (falta de fusión (A) y porosidad (B), apareciendo como elemento nuevo una grieta que aparentemente puede ser de solidificación (C).

Figura 10. Discontinuidades en el segmento del cordón presente en la zona del alma.

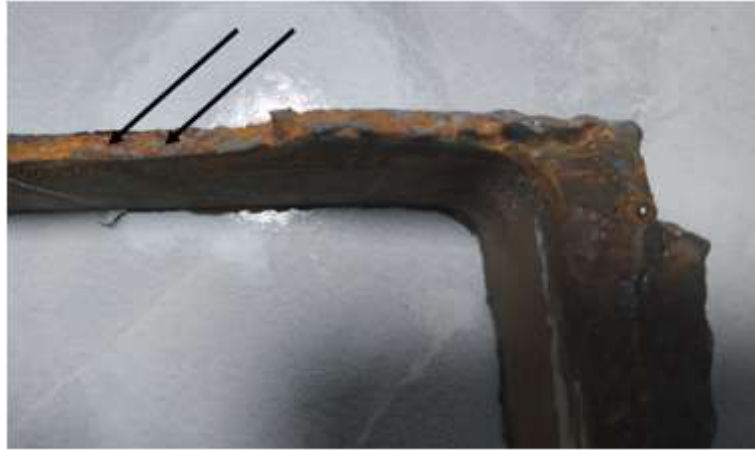
A pesar del tiempo transcurrido desde el momento de la falla y la presencia de cierto grado de oxidación, se pudieron observar en la fractura "marcas de playa", lo que puede ser un indicativo de la participación también en la falla de un mecanismo de fatiga mecánica (Figura 11). Este elemento es coincidente con lo planteado en la introducción sobre la posible presencia de cargas variables en el funcionamiento del sistema de tuberías.

Figura 11. "Marcas de playa" indicativo de ocurrencia de un mecanismo de falla por fatiga.

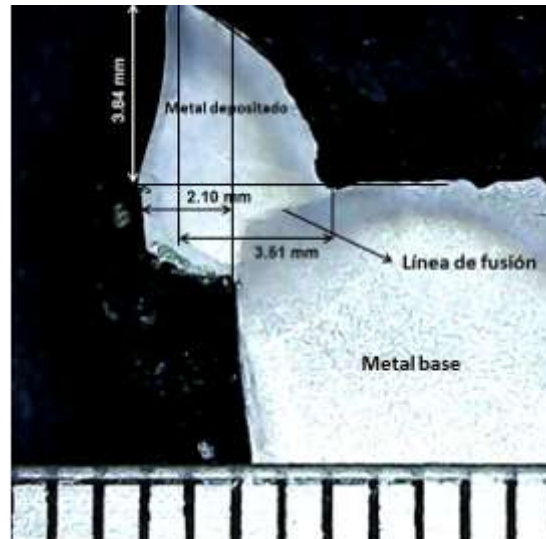
La Figura 12 muestra los resultados de la macrografía. De su análisis se puede deducir que durante el montaje del soporte pudo quedar una holgura entre este último y la columna (2,10 mm). Esto motivó que el calor del arco y la aportación de metal no fueran lo suficiente para lograr la fusión del material base del soporte con el de la columna. Esta situación es coincidente con lo observado en las Figuras 3 y 4, en cuanto a la falta de fusión. Además de eso, el exceso de holgura pudo provocar que no existiera una adecuada protección del proceso en la raíz de la junta, lo cual, unido a una posible limpieza insuficiente del material base de la columna, permitieron la aparición de porosidades que muestran las Figuras 5 y 8.

Figura 12. Macrografía de la unión en el patín superior.

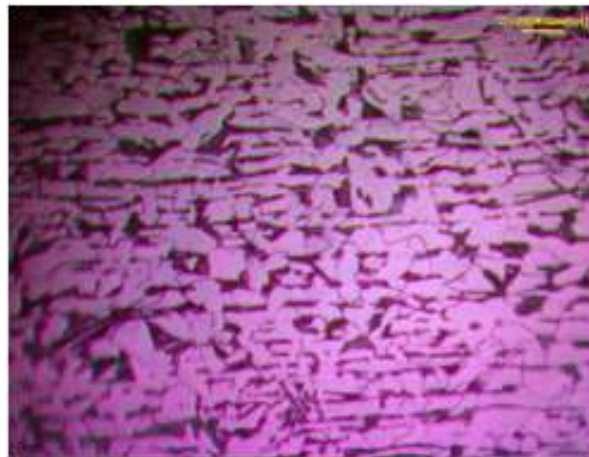
La Figura 13 exhibe la micrografía de una muestra del metal base no afectado por el calor. En ella se observa una estructura típica de un acero al carbono laminado en caliente (estructura de bandas), constituida por ferrita y perlita, siendo la ferrita la estructura predominante, en consonancia con el relativamente bajo contenido de carbono del acero. No se observan microgrietas. De acuerdo a la ASTM E112 (2012), este material presenta un tamaño de grano de número entre 11,0 y 11,5, determinado por el Método Planimétrico o de Jeffrie.

Figura 13. Micrografía del metal base no afectado por el calor, en el alma del soporte.

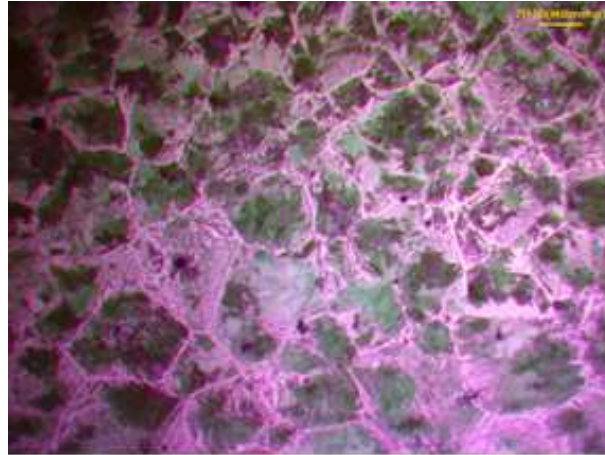
Con respecto a la zona térmicamente afectada (ZTA) en la Figura 14 se observa una estructura de ferrita y perlita, con un tamaño de grano mucho mayor que el que originalmente presenta el metal base no afectado. De acuerdo a la ASTM E112 (2012) esta zona presenta un tamaño de grano de número entre 6,5 y 7,0, determinado por el método planimétrico o de Jeffrie. Este incremento en el tamaño de grano incide de manera desfavorable en las propiedades mecánicas de la unión soldada, debido a la conocida relación

inversa que existe entre resistencia mecánica y tamaño de grano (Morris. 2021). Adicionalmente, también se observa la presencia de ferrita de Widmanstätten, la cual combinada con el tamaño de grano contribuyeron a la disminución de la capacidad de carga de la unión (Bhadeshia 2006).

Figura 14. Micrografía de la zona térmicamente afectada.
