Procesos morfológicos en playas del litoral costero de Venezuela

RESUMEN

El trabajo consiste en un estudio de diagnóstico de problemas que se presentan en algunas zonas costeras de la República Bolivariana de Venezuela. Cada localidad inspeccionada ha sido brevemente descrita, exponiendo las principales problemáticas y las causas que le dieron origen, además de acciones recomendadas. Posteriormente se establecen criterios de selección para determinar las prioridades de ejecución dentro de cada estado del país.

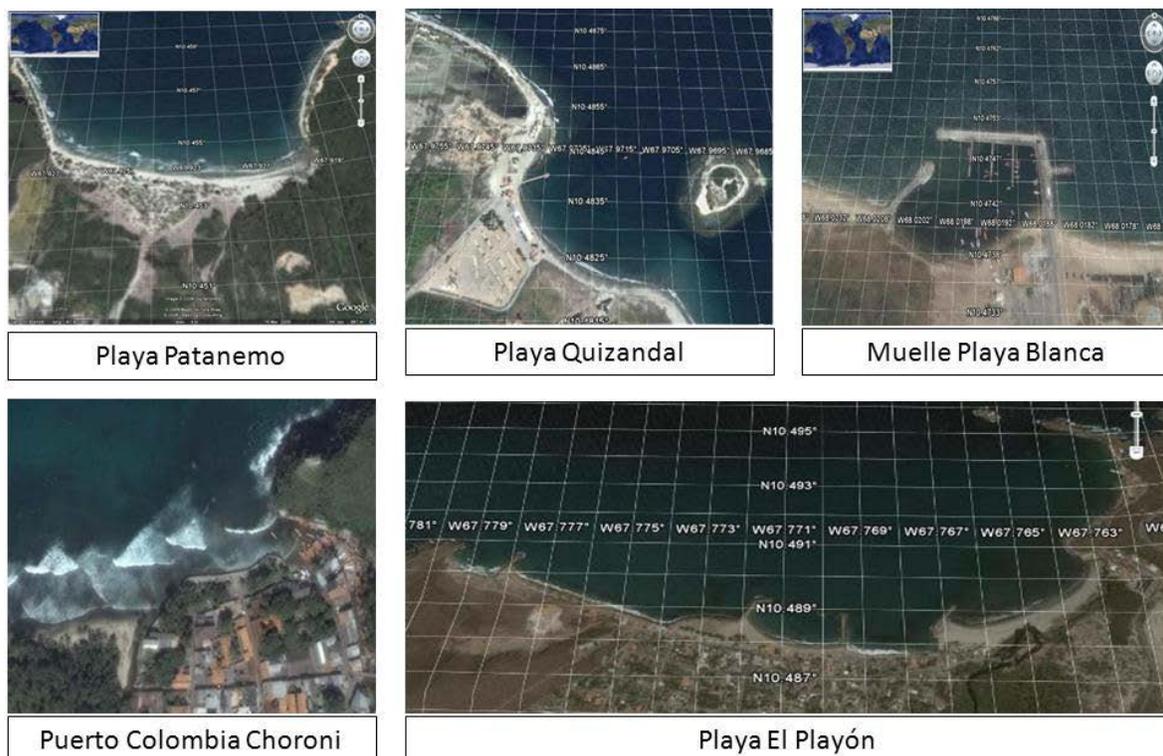
Figura 2. Vista general de las primeras cinco playas.

La playa Patanemo está delimitada por macizos rocosos donde se practica la actividad pesquera. Se aprecia un proceso erosivo dado por la reducción de las dimensiones de la duna. Siendo una localidad dedicada a la actividad pesquera carece de un muelle que permita a los pescadores de la zona proteger sus embarcaciones y organizar el atraque de los mismos.

La playa Quizandal se encuentra dividida en el lado Oeste por un espigón que sirve de atracadero a lanchas para el transporte del personal hacia islotes cercanos con el objetivo de hacer turismo. Se pueden apreciar escarpes en la berma, fuertes pendientes en la playa, un ancho de costa de pocos metros y erosión al pie de la duna. La existencia de un grupo de instalaciones

pone en riesgo la existencia de la playa y la explotación del turismo al encontrarse ubicadas de forma tal que entorpecen la dinámica sedimentaria de la región.

El muelle Playa Blanca es un atracadero que se encuentra al abrigo de dos rompeolas. La entrada al puerto ha disminuido su calado sustancialmente. La falta de dragado del material sedimentario acumulado en el interior del muelle está entorpeciendo las labores de atraque de las embarcaciones pesqueras.

El puerto Colombia Choroni se encuentra en un malecón limitado por donde se encuentran dos ríos: El Choroni al Este y el Tipire al Oeste. El tramo oeste presenta importantes signos de erosión y carece de berma, la base del mismo está socavada. Además, se utilizan las lanchas para el turismo y pesquería y se carece de un muelle para atracar sus embarcaciones de manera segura. Las instalaciones de la comunidad aledaña están en peligro de sufrir inundaciones por penetraciones del mar debido a que no se han llevado a cabo medidas para reparar los cimientos socavados de la obra de defensa de costa. Además, la zona carece de un muelle seguro para el atraque de las embarcaciones lo que pone en riesgo la vida de los barqueros.

La playa El Playón es un sector de playa que se encuentra limitado por un peñón al Este y por un espigón al Oeste, además presenta 4 espigones que delimitan 4 tramos. En la mayoría de los mismos se aprecia una fuerte erosión. La existencia de un grupo de instalaciones y obras pone en riesgo la existencia de la playa y la explotación del turismo al encontrarse ubicadas de forma tal que entorpecen la dinámica sedimentaria de la región.

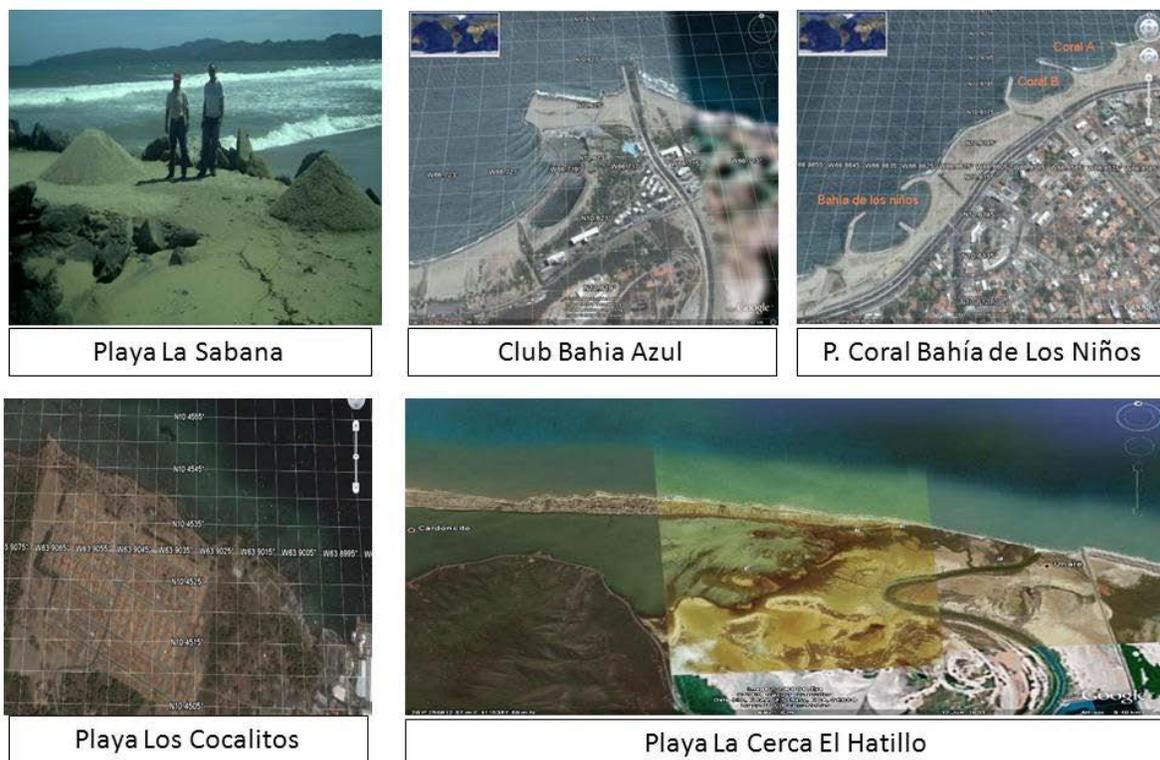
Figura 3. Vista general de las siguientes cinco playas

La playa La Sabana es una playa abierta en la cual se puede constatar una fuerte erosión que está ocasionada fundamentalmente por la extracción excesiva de arena de la zona de playa seca.

Además, se utilizan las lanchas para el turismo y pesquería y se carece de un muelle para atracar sus embarcaciones de manera segura. La extracción por parte de los pobladores del material de la playa está trayendo como consecuencia un proceso acelerado de erosión de la misma lo cual en pocos años constituirá un lugar no habitable. Además, la zona carece de un muelle seguro para el atraque de las embarcaciones lo que pone en riesgo la vida de los barqueros.

El club Bahía Azul es un club privado que recibió un gran aporte de sedimentos producto del deslave de 1999, lo cual colmató el espacio ocupado por la marina. El exceso de material en el interior de la marina ha provocado la inutilización de este recinto para el disfrute de la navegación.

La playa Coral Bahía de los Niños es un sector de playa muy explotado por el turismo que presenta varias obras de protección, la mayoría en mal estado técnico e indicios de erosión en las playas artificiales formadas entre los espigones. El deterioro de las estructuras de protección pone en peligro la explotación de este recurso natural.

La playa Los Cocalitos es una franja de costa que se encuentra en la margen sur del golfo de Cariaco, por lo que se clasifica como playa interior. En la misma se aprecia una erosión de la línea de costa con la pérdida de una franja importante de costa. La interrupción del transporte de sedimentos longitudinal por las estructuras costeras de la industria Alimentos Polar ha generado una pérdida importante del ancho de costa de la playa.

La playa La Cerca El Hatillo es un sector de playa que se encuentra entre el espigón de una instalación camaronera al Este y el espigón del club turístico Las Villas al Oeste. Ocupa una extensión de varios kilómetros en los cuales existen numerosos espigones. Esta playa sufre de una fuerte erosión. Varias acciones antrópicas como son obras de protección y gestión ambiental insuficiente están generando una erosión importante en este sector de playa.

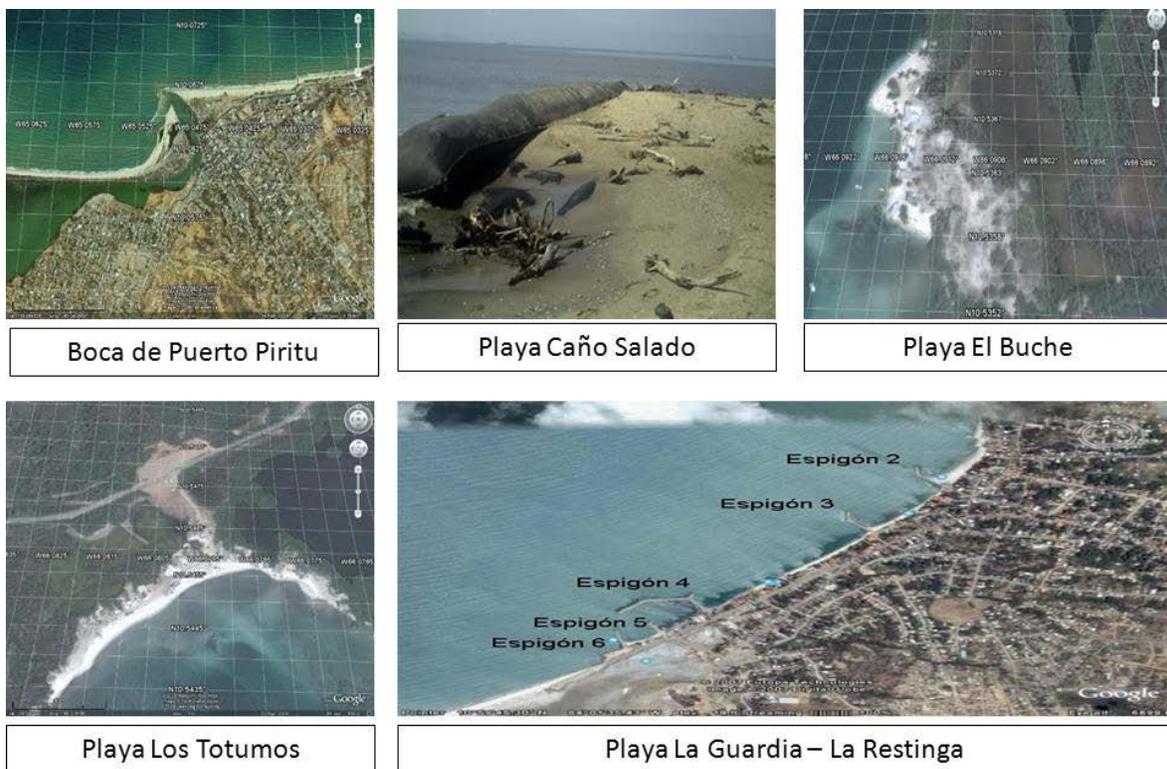
Figura 4. Vista general de las cuatro playas finales

La boca Laguna de Píritu es la salida natural de la laguna que ha sido extendida mediante espigones. Esta se encuentra colmatada. El exceso de material en la salida de la laguna dificulta en gran medida las maniobras de navegación de las embarcaciones que atracan en el muelle interior.

La playa Caño Salado es una zona que ha sido empleada para la colocación de escombros, por lo que es un área deshabitada y semiárida. El uso que se le ha dado a la playa como lugar de colocación de escombros ha causado el deterioro de las características de este recurso, el cual no puede ser explotado económicamente.

La playa El Bucle se encuentra situada en el interior de la bahía de Bucle. Actualmente existe una estrecha franja de arena, que se encuentra en proceso erosivo. La existencia de un grupo de instalaciones pone en riesgo la existencia de la playa y la explotación del turismo al encontrarse ubicadas de forma tal que entorpecen la dinámica sedimentaria de la región.

La playa Los Totumos es una playa con arena, de fina a media, en forma de espiral que presenta una fuerte erosión en su lado izquierdo, mirando hacia el mar y una acumulación en su lado derecho. Es muy aprovechada con fines turísticos. Acciones antrópicas realizadas en el pasado han conllevado al deterioro de las principales características de este lugar, lo cual evidencia un decreciente beneficio en el sector del turismo.

La playa La Guardia – La Restinga se encuentra situada en la parte Norte del estado de Nueva Esparta en la zona Este de la ensenada de La Guardia, delimitada por la playa Quiri Quiri y el extremo más oriental de la barra denominada La Restinga. En ella se encuentran un total de 6 espigones que delimitan tramos de playa con acumulación de arena y la mayoría de ellos con una

fuerte erosión. En el caso de la franja de La Restinga se observa una fuerte erosión en el extremo Este. Se destaca que en diferentes tramos existe un cierre casi total de los cursos de agua natural.

Debido a la fuerte erosión que han sufrido los diferentes sectores de playa, en la actualidad un número importante de instalaciones que se encuentran situadas en los tramos erosionados están en fase de derrumbe por socavación de su cimentación y en otros casos el peligro es inminente. Por otra parte, el proceso de erosión de un tramo de La Restinga ya está poniendo en peligro el ecosistema lagunar si llegara a ocurrir la rotura total de la barra y la penetración del mar hacia la laguna.
