Protección del tramo de costa “La Guardia – La Restinga” en Venezuela. 1: Caracterización

Protection of “La Guardia - La Restinga” coast in Venezuela. Part 1: Characterization

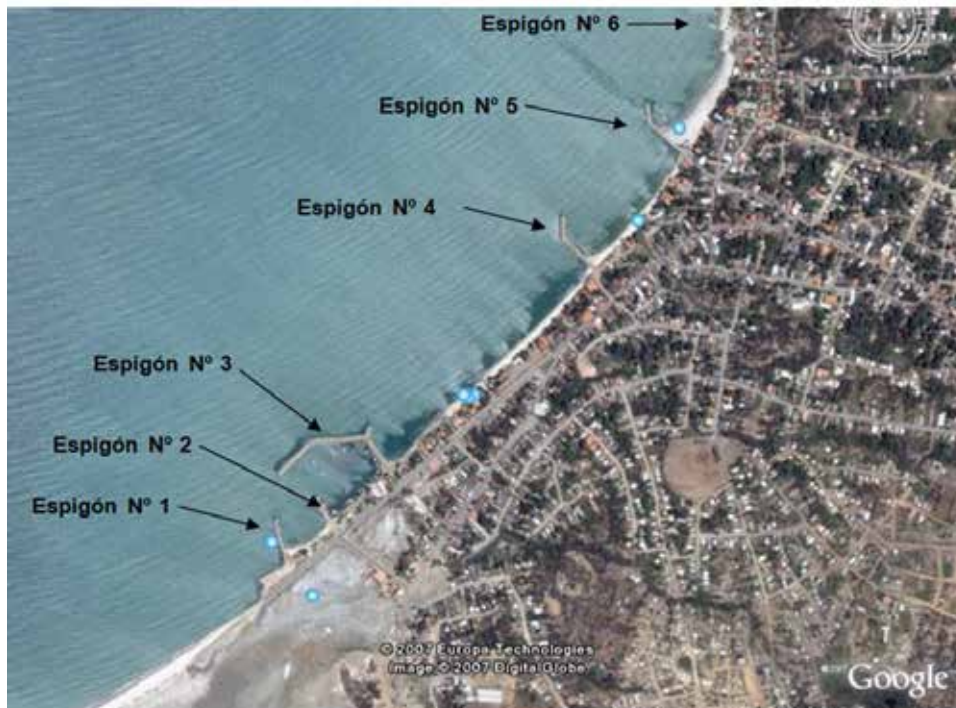
Figura 2. Espigones presentes en el tramo de costa de La Guardia.

Las obras realizadas, figura 2, responden a la voluntad de proteger en la costa tanto a las viviendas como a las embarcaciones. En su informe Martínez (2000), hace el siguiente recuento de las obras ingenieras llevadas a cabo en la zona para la protección de la orilla:

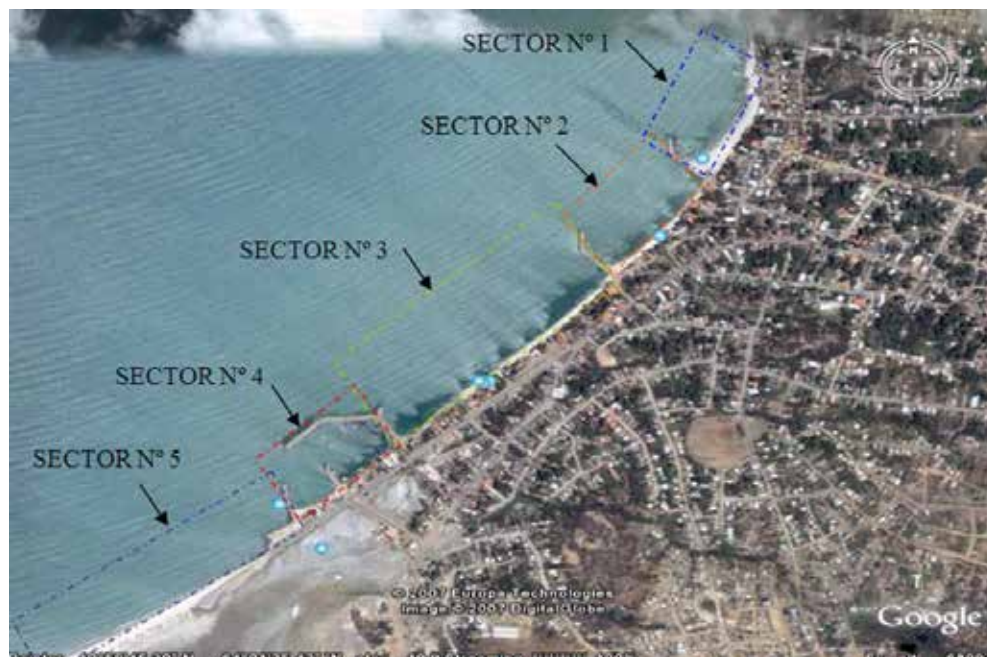
Figura 3. Sectores en la playa La Guardia

El sector 1 se caracteriza por una acumulación de arena de grano fino a medio debido a la presencia del espigón 5, que ha detenido el transporte de sedimentos litoral. Existe una fuerte presencia de actividad antrópica fundamentalmente debido a la actividad pesquera artesanal.

El sector 2 se caracteriza por una fuerte erosión. En la playa sumergida, según refieren los pescadores del lugar, el suelo es arenoso limoso, y el perfil sumergido con pendiente fuerte.

El sector 3 se caracteriza por una estrecha franja de playa seca, está constituido por cantos rodados con diámetro entre 0,03 y 0,08 metros; en el tramo, en el extremo oeste del mismo, ya cercano al espigón 3, existe un revestimiento de roca que protege un tramo de la costa.

El sector 5 se caracteriza por el nivel de daño que presenta el espigón 6, un revestimiento de rocas de 24 m de longitud y a continuación un proceso de erosión fuerte del talud que conforma esa zona de La Restinga. Situación que ha llevado a la socavación de la cimentación del vial y la reducción del ancho de la barra que pone en peligro su función de protección de la laguna contra la penetración del mar y las consecuencias negativas que para el ecosistema lagunar esto tendría.

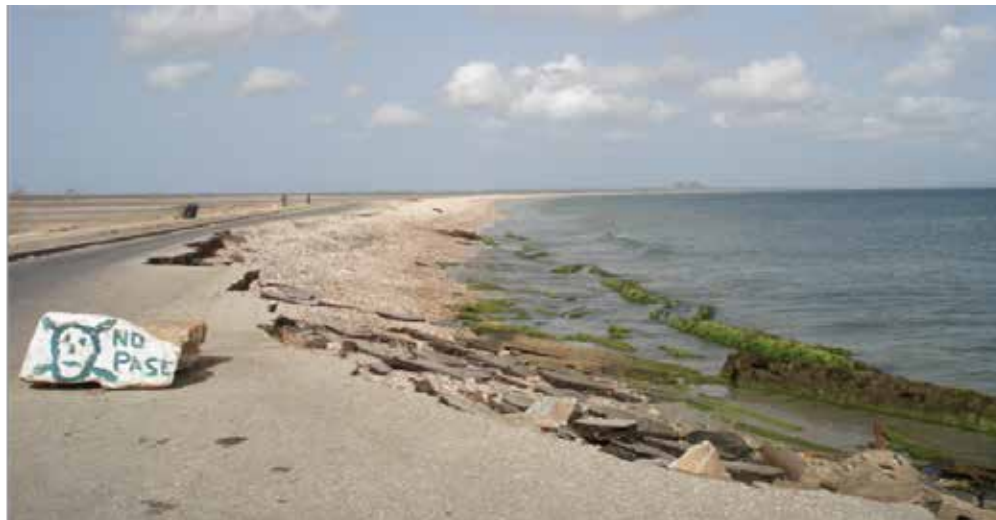
Por su parte, el tramo de costa conocido como La Restinga, consiste en una franja estrecha de arena de 23 kilómetros de longitud en un arco cóncavo observado desde el mar y una cota de coronación que no supera los 2 metros (Martínez 2000) y que protege una extensa laguna del mar, ver figura 4. Esta playa esta compuesta por arena fina. Los mayores índices de deterioro se encuentran en el extremo este, en la unión con La Guardia, donde se hace imposible transitar con

vehículos debido al estado del vial, ya que solo un par de metros mantienen la separación entre el mar y la laguna, ver figura 5.

Figura 5. Situación de erosión en el extremo Este de La Restinga.

4. La carretera que comunicaba a La Guardia con el istmo de La Restinga, se encuentra altamente erosionada, completamente socavada, quedando sólo un ancho de 60 cms, cuando la vía tenía originalmente un ancho de 9,5 metros.

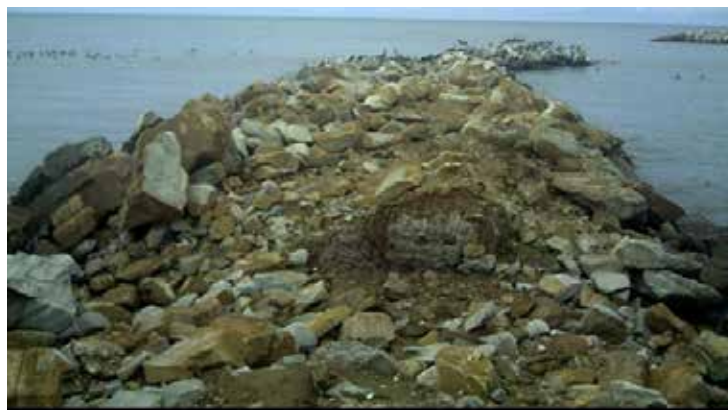
Espigón N° 1. Localizado más al occidente del área tiene con una longitud de 113 metros. Este ha sido afectado por los eventos de mar de fondo, detectando cómo en un sector cercano a la playa, con un ancho de 12 metros, el espigón se ha fracturado, perdiendo parte de la coraza, y reduciéndose su altura de corona, figura 9, lo cual influye en la operatividad de la estructura de protección costera.

Figura 9. Estado del Espigón 1. Tomado de Córdova y Torres (2009)

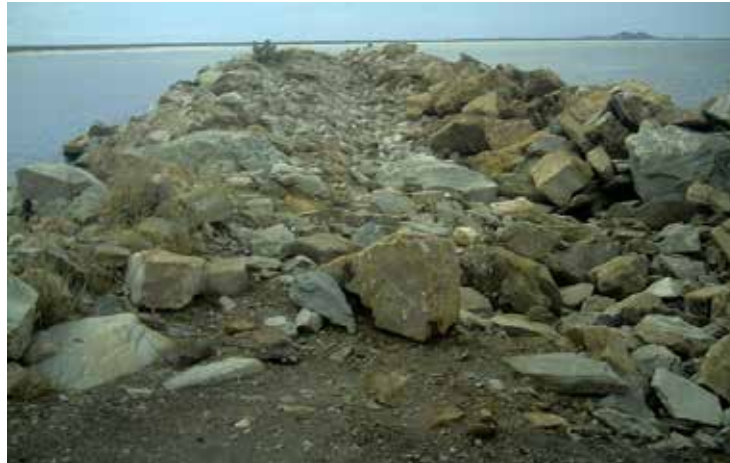
El sector 4 se caracteriza por la presencia de un puerto pesquero que está conformado por los espigones 3 y 2. Se señala que el espigón 3 ha sido dañado severamente en la sección que se encuentra orientada perpendicularmente a la dirección del oleaje que proviene del noreste. La zona contigua entre el espigón 2 y espigón 1 presenta procesos de erosión y similar tipo de material sedimentológico que el tramo 2.

Espigón No. 3. El más largo y conforma la dársena donde se resguardan la mayoría de las embarcaciones. Tiene forma de “Y” con una longitud de 340 metros. Es el que más se ha visto afectado por los eventos de mar de fondo, siendo sobrepasado por el oleaje, lo que ha ocasionado que parte de la coraza se haya perdido, reduciéndose la altura del espigón y en algunos sectores el ancho del mismo, así como también la capa del núcleo y del filtro del espigón. En la parte final del espigón, en el tramo paralelo a la costa, que actúa como rompeolas, es donde se observó la mayor afectación, ya que se ha perdido gran parte de la coraza, y parte del material que conforma el núcleo y el filtro, figura 10, permitiendo el paso del agua de un lado al otro de la obra de protección costera, lo cual pone en riesgo la estabilidad estructural de dicha obra.

Figura 10. Sección dañada del Espigón 3. Tomado de Córdova y Torres (2009)
