## Erosión hídrica del sector de playa del hotel Ancón, Sancti Spíritus, Cuba

El propósito del trabajo fue evaluar la contribución del drenaje pluvial del hotel Ancón sobre la erosión de su sector de playa y proponer un plan de medidas correctivas para su mitigación. Se diseñó un procedimiento basado en ocho pasos en la solución de un problema, complementado con metodologías y herramientas específicas. Se demostró que predomina el origen hídrico de la erosión, con manifestaciones de arroyamiento del tipo cárcavas. La erosividad de la lluvia, potenciada por deficiencias técnicas y organizativas en el sistema de drenaje pluvial, así como la influencia de la erosionabilidad del terreno y de los elementos construidos, incrementan los caudales y las velocidades de flujo. Se diseñó un plan de medidas correctivas para mitigar la erosión, basado en soluciones de ingeniería hidráulica y costera.

## Water erosion at hotel Ancon beach, Sancti Spiritus, Cuba

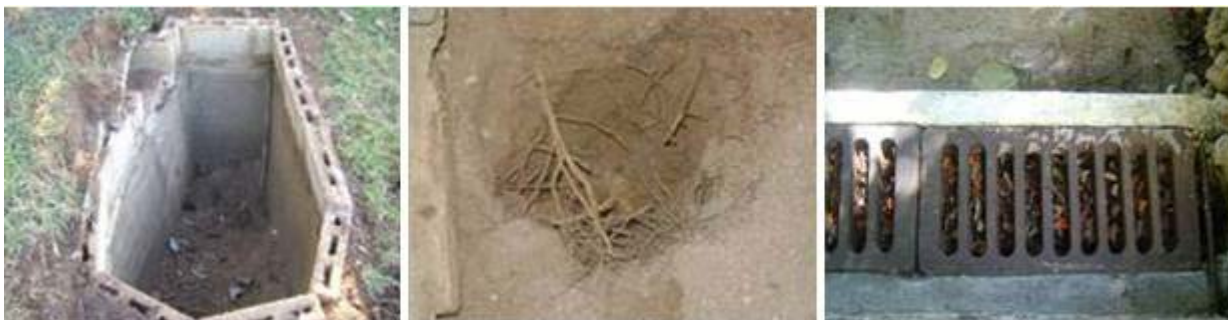
Los cálculos demostraron que las áreas efectivas de infiltración de los cuatro pozos existentes en el subsistema A, son significativamente inferiores a las requeridas para las condiciones de funcionamiento evaluadas y no cumplen los requerimientos de diseño recomendados en MINVU (1996).

Los lechos filtrantes (figura 5) estaban azolvados y llenos de basura, tierra y sedimentos procedentes de la escorrentía de las áreas verdes aledañas, así como enraizamiento de plantas, aspectos que disminuyen la capacidad su infiltración. Los resultados de las pruebas de infiltración de los lechos demuestran que poseen una absorción relativa lenta (índice de infiltración de 3,21 min).

**Figura 5. Evidencias de deficiencias técnicas y de mantenimiento de las obras de infiltración** (Fuente: elaboración propia)
