Actualización del estado de las lagunas de estabilización de la provincia Mayabeque

Centro de Investigaciones Hidráulicas (CIH), Universidad Tecnológica de la Habana José Antonio Echeverría (Cujae), La Habana.

Updating of status of Mayabeque city stabilization lagoons

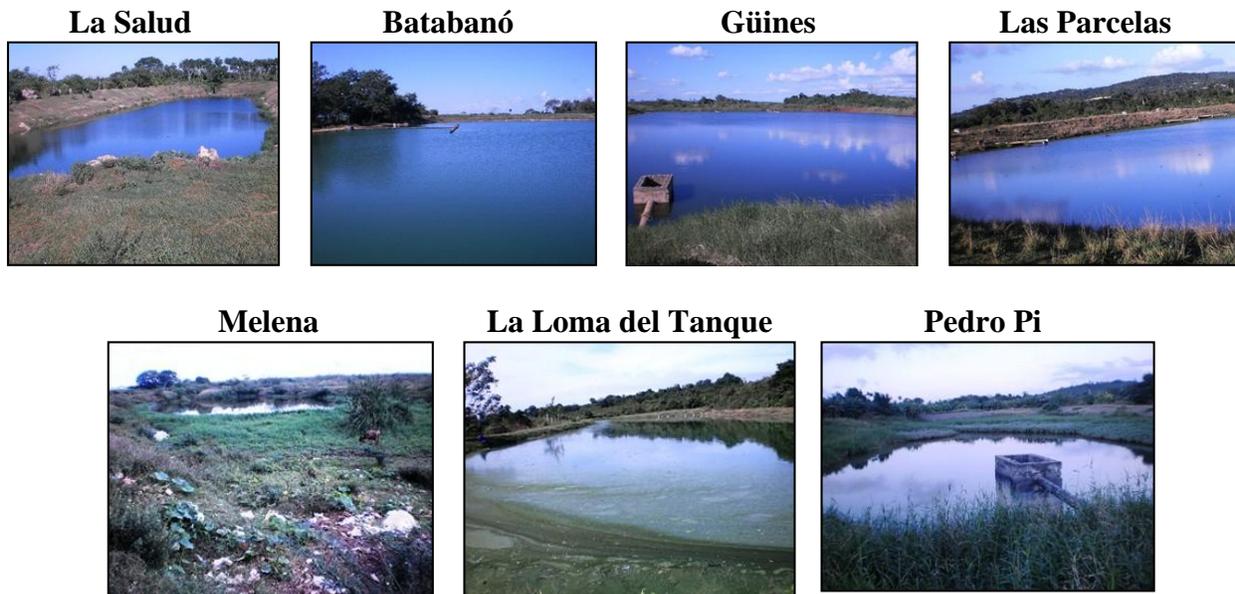
Hay que destacar que, de una forma u otra, todas las lagunas de estabilización que están operando requieren cierta reparación. En la siguiente figura 1 se aprecian vistas de las mismas tomadas en el momento de la visita.

Figura 1. Vista de las lagunas activas en Mayabeque (fotos de los autores)

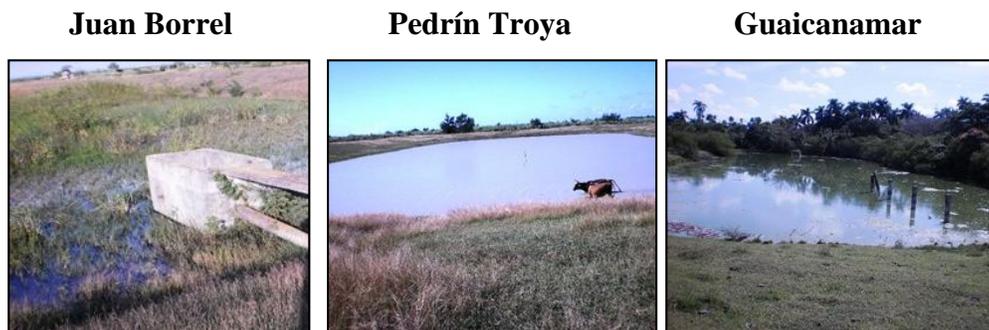
Las siguientes lagunas no se encuentran operando en la actualidad (figura 2).

Figura 2. Lagunas que en la actualidad no están operando en Mayabeque (fotos de los autores)

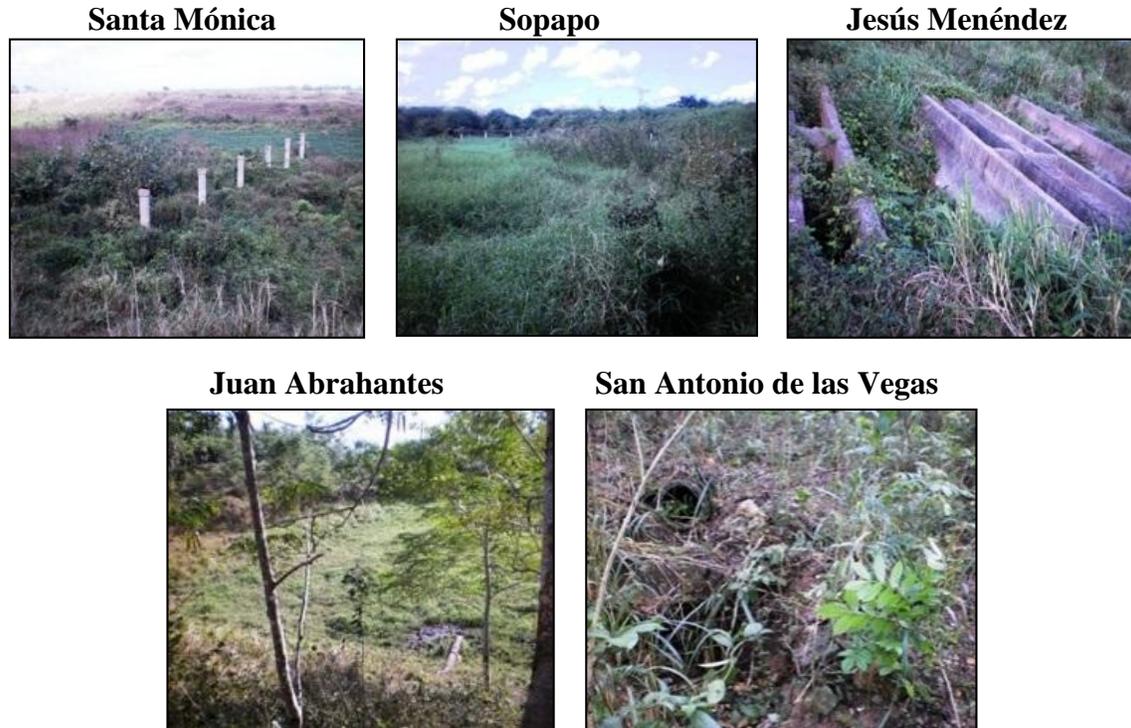
En las vistas que aparecen más abajo, se aprecian restos de elementos que fueron utilizados en la construcción de las lagunas que hoy están desactivadas en su totalidad (figura 3).

Figura 3. Terreno donde se encontraban operando las lagunas de estabilización
(fotos de los autores)

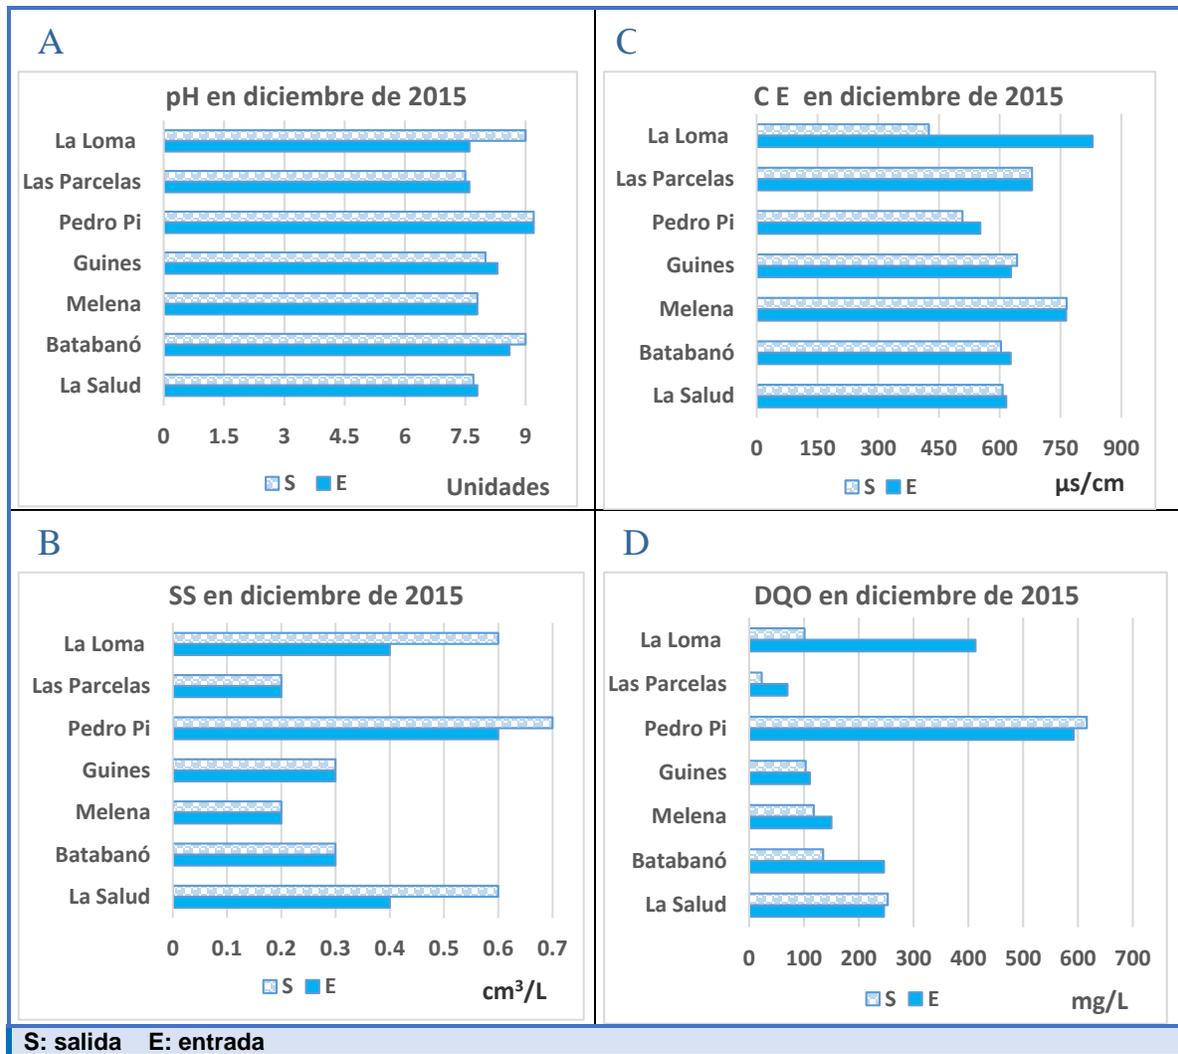
El pH de las lagunas de estabilización monitoreadas fluctuó entre 7,5 y 9,0 (figura 4A) valores que son característicos de estos sistemas y que han sido igualmente encontrados en la laguna de Juliaca en la meseta del Callao (Gutiérrez y Guerra 2011) y en las lagunas de Puchukollo en Bolivia (PNUMA 2011) entre otras, siendo lo común pH fundamentalmente altos debido al crecimiento de las algas que absorben el CO₂ del agua en el proceso de fotosíntesis.

Los SS se mantuvieron entre 0,2 y 0,6 cm³/L, exceptuando la laguna Pedro Pi con 0,7 cm³/L en el efluente (figura 4B). Como se comprende, los valores a la salida del sistema son superiores o iguales a los del afluente, lo que puede indicar que bien el tiempo de retención en ellas es bajo,

Figura 4. Comportamiento de los diferentes parámetros evaluados en diciembre de 2015

La CE se presentó en el afluente a las lagunas de estabilización entre 508 $\mu\text{S}/\text{cm}$ (como valor más bajo) en Pedro Pi y de 829 $\mu\text{S}/\text{cm}$ (como valor más alto) en La Loma. En esta misma laguna, se apreció el valor más bajo efluente, de 425 $\mu\text{S}/\text{cm}$ y el más alto, de 765 $\mu\text{S}/\text{cm}$ en Melena (figura 4C).

La concentración efluente más baja fue también en Las Parcelas, seguido de La Loma, Güines, Melena y Batabanó con valores entre 101 y 135 mg/L. Algo más elevada se encontró en La Salud, con 253 mg/L y fuera de los ya mencionados y con la mayor concentración de todas las evaluadas, la laguna Pedro Pi, con 616 mg/L (figura 4D).

Cuando se pone en explotación una laguna de estabilización, según CNA (2007), es imprescindible considerar en el plan de mantenimiento de la obra, la extracción de lodos, aspecto obviado en Cuba y que solamente se ha tomado en cuenta cuando la laguna ha colapsado.

Otra vía por la cual este problema golpearía menos la eficiencia de las lagunas sería la construcción de sistemas de pretratamiento, tal y como lo señalan Menéndez y Díaz (2009).
