Evaluación de problemas de corrosión en tuberías de una central hidroeléctrica

Evaluation of Corrosion Problems on Pipelines of an Hydroelectric Power Station

Dr. Rigoberto Marrero-Águila^I, Ing. Arturo Ramón Zelaya-Reina^{II}

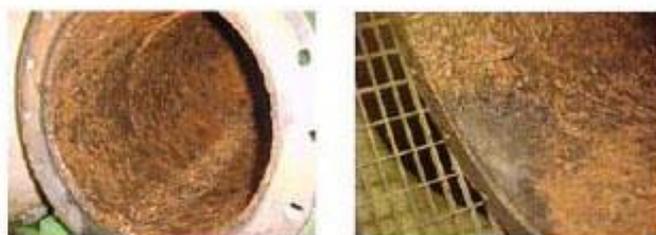
Se procedió a la inspección interior de los tramos de tubería, con el interés de evaluar el estado de la superficie de acero por el lado interno en contacto con el agua circulante, encontrándose una fina deposición orgánica de musgo vegetal, luego una capa calcárea más dura, compacta y firmemente adherida al metal, con una superficie regular, según se muestra en la figura 1.

Fig.1 Aspecto del interior de las tuberías conductoras de agua.

Como resultado del análisis anterior se recomendó un lavado del interior de las tuberías con agua a presión, para eliminar la capa vegetal, pero no se recomendó eliminar la capa de sedimentos calcáreos, por tener un carácter adherente, compacto, homogéneo y protector.

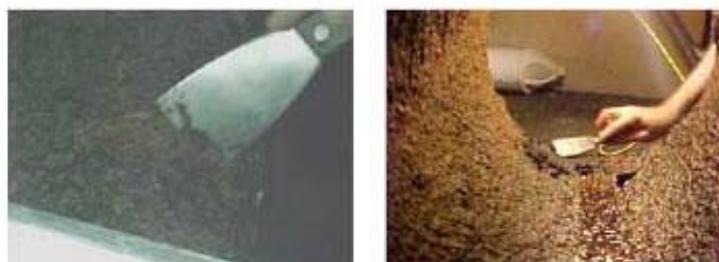
Al proceder al raspado de esta capa calcárea, se encontró una superficie metálica muy bien conservada, de color negro, según se observa en las fotos de la figura 2. La fina capa negra formada directamente sobre la propia superficie metálica y debajo de los depósitos calcáreos puede estar constituida por magnetita o por sulfuro de hierro, ambas de color parecido. En todo caso, la presencia eventual de H_2S en las aguas, no provocó daños por corrosión apreciables en la superficie interior de los tubos, por lo cual este hecho no pone en peligro la integridad de la pared metálica. Por otro lado, la presencia de la capa calcárea, limita la llegada del O_2 a la superficie del metal.

Fig. 2 Aspectos de las superficies interiores de las tuberías después de raspadas.

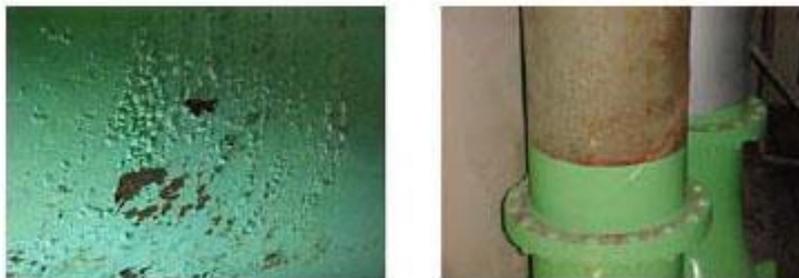
A pesar de las características señaladas, se detectaron fallos importantes de los sistemas de pinturas en muchas de las estructuras inspeccionadas, como zonas visiblemente afectadas en que aflora el metal base y sus óxidos, con levantamiento en forma de ampollas de la pintura, oxidación intensa del metal y corrosión subyacente por debajo de la capa de pintura. Las fotos de la figura 3 muestran el estado actual de los sistemas de pinturas aplicados en algunos lugares.

Fig. 3 Aspecto exterior de tuberías afectadas por la corrosión.

Todos los espesores de pintura medidos son mayores que los recomendados. Sin embargo, los efectos de la corrosión y los fallos de los sistemas de pinturas son evidentes, en algunos casos, con solo dos años de explotación. Estos resultados indican que los sistemas de pinturas seleccionados no son los más adecuados para las condiciones de trabajo, ya que teniendo espesores mayores que los recomendados, no han funcionado bien a lo largo de su periodo de explotación, en condiciones en que se supone que han sido particularmente agresivas en los periodos de abundantes filtraciones en las paredes internas de la caverna y de contaminación ambiental por la presencia eventual de H_2S .
