Evaluación de la calidad del hormigón en edificaciones construidas con el sistema prefabricado gran panel soviético

Evaluation of the quality of the concrete in built constructions with the system precast great soviet panel

¹ Facultad de Construcciones. Universidad de Oriente, Santiago de Cuba, Cuba

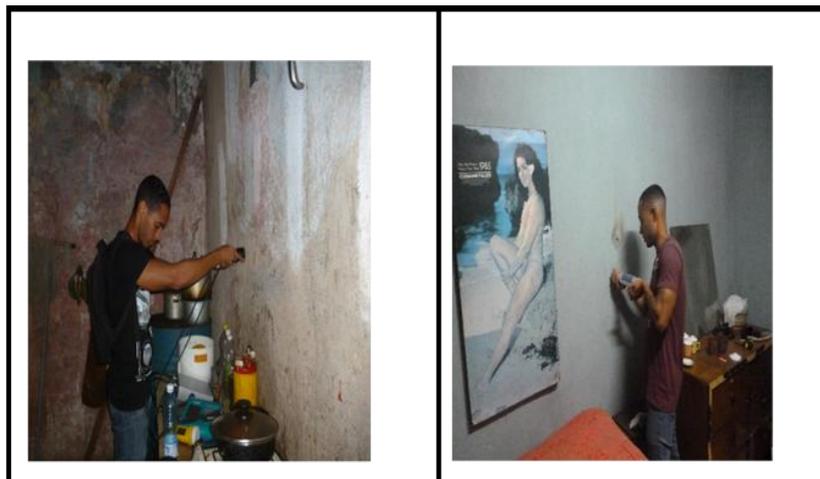
En la figura 4, se observa la realización de estos ensayos.

Fig. 4- Ensayos no destructivos.

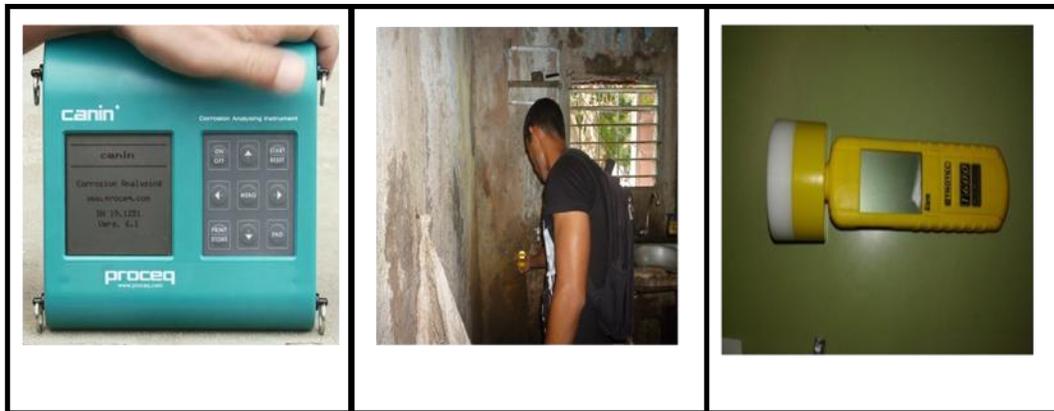
La medición del potencial de corrosión se efectuó en elementos en los que se apreciaban aceros expuestos. Se empleó el corrosímetro Canin. En el área preparada para la realización del ensayo, se hicieron cuadrículas de 15 x 15 cm, tratando de cubrir la mayor parte de esta (Ver figura 5). Al comenzar las mediciones se colocó un cable a tierra, conectado al refuerzo de acero expuesto, se tuvieron en cuenta factores que influyen en los resultados como la humedad, temperatura, grosor de la cubierta de

Fig. 5- Ensayos no destructivos.
