## EVALUACIÓN DEL ESTADO ACTUAL DE LAS ARTES VISUALES CONTEMPORÁNEAS: DIDÁCTICA ORGA- NOLÉPTICA UNIVERSITARIA

### **EVALUATION OF THE CURRENT STATE OF CONTEMPORARY VISUAL ARTS: DIDACTIC ORGANOLEPTIC UNIVERSITY**

Víctor Manuel Martínez Vásquez<sup>1</sup>  
E-mail: [artepisciano@hotmail.com](mailto:artepisciano@hotmail.com)  
ORCID: <https://orcid.org/0000-0003-2570-4146>  
<sup>1</sup> Universidad de Panamá. Panamá.

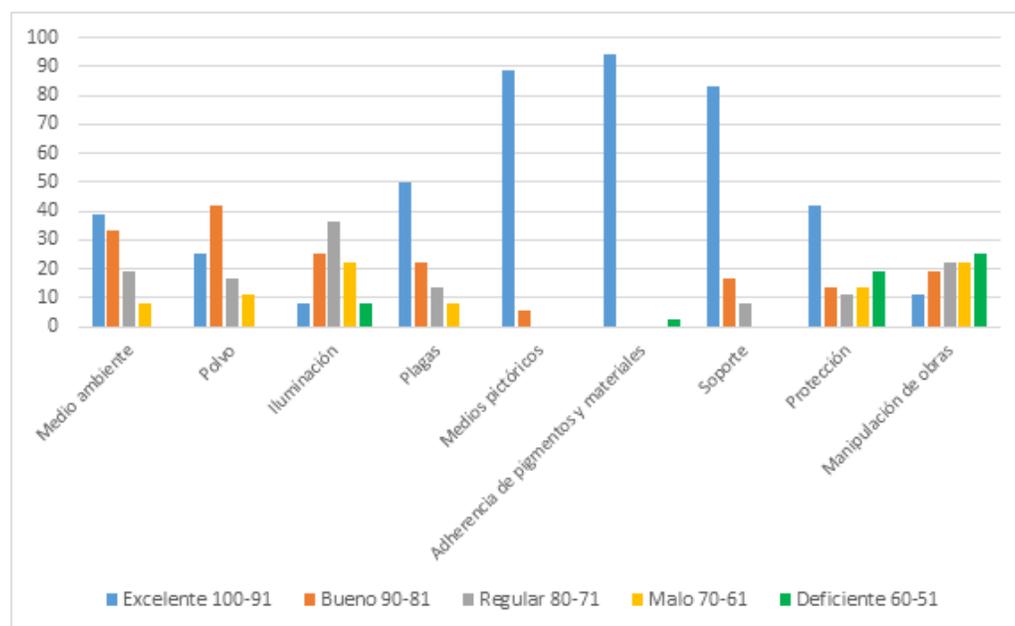
Figura 1. Estado actual de los materiales y factores de deterioro ecosistémico de las pinturas al óleo.

El análisis refleja que el 50% de las obras se encuentran en excelente estado de conservación, mientras que el resto se refleja proporcionalmente en un 16.6%, en bueno, malo y deficiente. Algunas obras presentan afectaciones particulares en su soporte (en su totalidad lienzo) capas de pinturas, barniz y protección externa. El resultado de factores internos y externos de los materiales y su estado de conservación se reflejan en la Figura 1.

Una de las principales debilidades que presentan las obras analizadas es su ubicación o medio ambiente circundante el cual refleja un deficiente control de humedad (figura 1). Según especialistas como Martínez (2014), plantean el cuidado sobre la humedad y la temperatura que en todo momento deberán mantener un equilibrio (temperatura sobre 21° a 27° C y una humedad relativa entre 40% y 50%) (Lenntech Water Treatment Solutions, 2017); Sin embargo, podemos notar que en otros análisis de conservación nos plantean que para la conservación las obras en lienzo sobre bastidor la temperatura debe ser bastante húmeda, de 50% a 60% relativa. En este caso podemos ver que en el Campus Universitario es un espacio cerrado con aire central, el cual mantiene una temperatura de 16° C. y humedad relativa por encima de la norma de conservación y recomendaciones de especialistas (Organización de las Naciones Unidas para la Educación, la Ciencia y la Cultura, 1999).

Las obras presentan contaminación de polvo en un 40% superficialmente, con este alto grado de partícula adherida a las capas de pintura o barnices, produce abrasión Martiarena (1992), el cual las muestras de análisis se encuentran en mal y deficiente estado de conservación (Figura 1).

Los efectos de la manipulación de las obras, refleja que el 100% presenta un bajo y deficiente proceso (Figura 1), su análisis revela muchas afectaciones que se deben a este proceso de manipulación de las obras; no se toman las medidas pertinentes. Según el restaurador Arriache (2012), *“la manipulación de obras del patrimonio cultural, es tan importante como elaborar una exposición o hacer una ficha de inventario”*. Esto significa que no cualquiera puede estar manipulando las obras de la colección en la

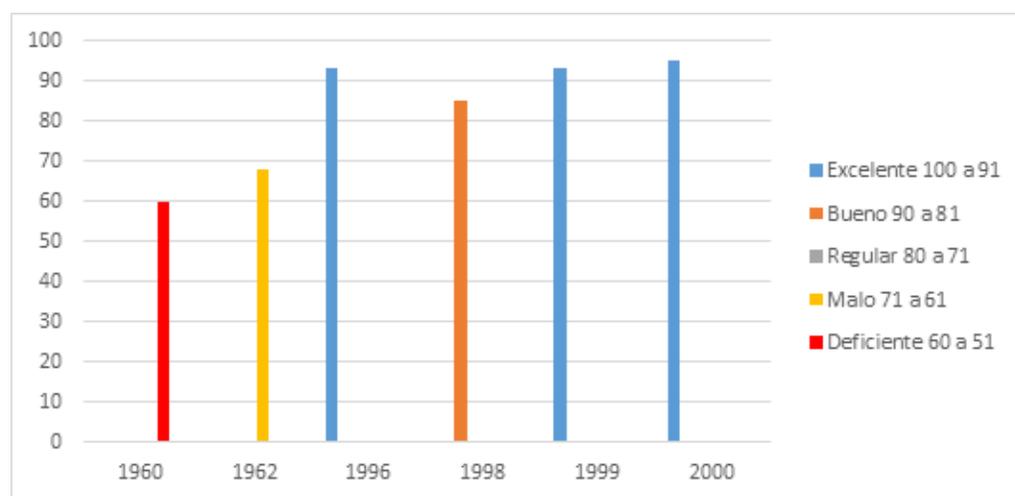
Figura 2. Estado actual general de las pinturas al óleo.

El análisis estadístico demostró que el 50% de las obras se encuentran en excelentes y buen estado de conservación, datadas de 1996 al 2000, mientras que las de mayor tiempo realizadas entre 1960 y 62, que representan un 33.3%, presentan una serie de afectaciones superficiales y profundas en las capas pictóricas y de protección (figura 1 y 2).
