NOTA TÉCNICA

Aplicación de la Termografía en la inspección y el diagnóstico de paredes de generadores de vapor bkz-340-140/29m

Application of Thermography on the inspection and diagnostic of steam generator walls type BKZ-340-140/29M.

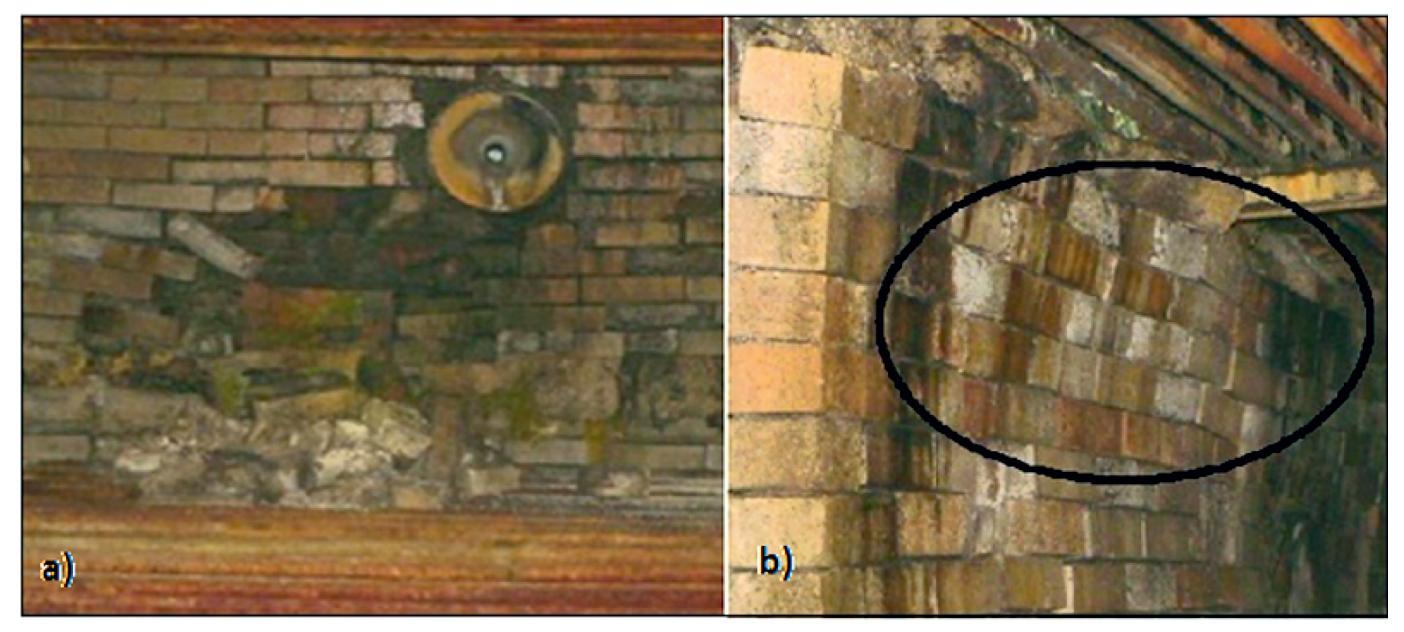
Producto de la propia explotación, se dan en las paredes determinados deterioros que van a afectar el cumplimiento de las funciones de las mismas, dos ejemplos de estos eventos se muestran en la Figura 2, son los casos del desprendimiento del material refractario y la separación del mismo.

FIGURA 2. Deterioros en la zona convectiva. a) Caída del material refractario. b) Separación del material refractario.

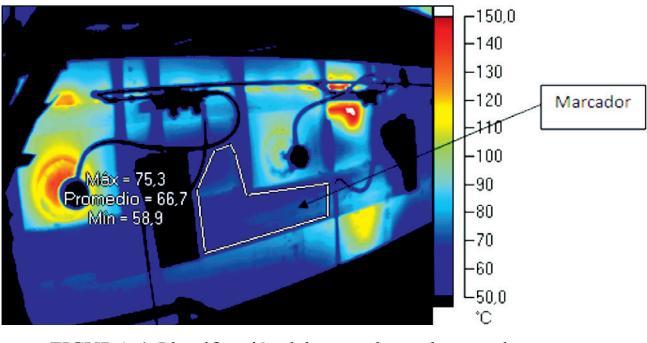
En la Figura 4 se muestra una imagen termográfica representativa de las mediciones realizadas a esta pared, en la cual se ilustra un marcador que encierra una zona de aparente condición normal, relacionada con una zona identificada previamente como de condición normal. Obsérvese en esta figura además, el ajuste realizado en el rango de la escala de colores (entre 50 °C y 150 °C), quedando en color negro (por debajo del valor inferior del rango) los elementos identificados como no pertenecientes a la pared pero presentes en las mediciones como son escaleras, barandas, tuberías entre otros más.

FIGURA 4. Identificación del marcador en la zona de aparente condición normal.

Se identificó una zona de aparente normalidad cuyos valores promedio de cada medición, para las condiciones de medición establecidas, fueron como promedio 59,4 °C con una desviación estándar de 7,7 °C.

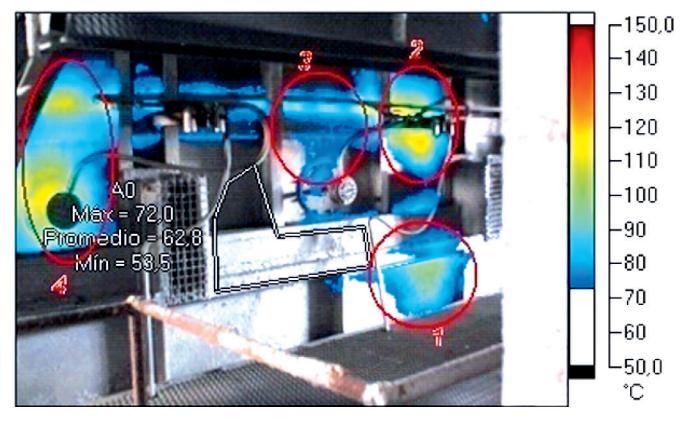
En el termograma de la Figura 5 se destacó una alarma de color por encima del valor resultante de aplicar la expresión 1 (criterio de zona caliente), en este caso relacionado con la última medición del análisis, la temperatura para la alarma de color es de 73 °C.

En la imagen de la Figura 5, como en el resto de la secuencia de las mediciones, se pueden observar cuatro zonas de interés circuladas en rojo y marcadas con los números 1, 2, 3 y 4. La zonas 3 y 4 están relacionadas con las presencia de dos "cornetas" (elementos encargados de la limpieza periódica de los intercambiadores de calor) colocadas en esta pared, lo cual incide en el incremento de la temperatura, debido a la diferencia en el material aislante empleado para ellas. Las zonas 1 y 2, se valoraron como defectos o deterioros ya que no tienen otra causa que justificase su presencia.

FIGURA 5. Termograma donde se ha aplicado el criterio de zona caliente.

En relación con las zonas que están asociadas con las cornetas (3 y 4) se puede apreciar significativa diferencia en cuanto a área y temperatura, donde la zona 4 muestra los mayores valores. Esto demuestra la posible influencia de la corneta en el deterioro del material aislante de la pared por encima de ella. La zonas 2 y 3 muestran una posible relación e influencia mutua y la zona 1 parece más aislada.

Se identificaron cuatro zonas calientes, bien definidas en todas las mediciones. De las cuales dos están asociadas a las cornetas y se puede considerar normal su presencia, hasta cierto punto, y las otras dos apuntan a deterioros de la pared imposibilitándola de cumplir su función de aislar térmicamente al generador de vapor.

Por las diferencias en cuanto a temperatura de las zonas de posibles deterioros, se puede inducir que la profundidad de dichas zonas no es la misma, teniendo mayor profundidad la zona 2, tal como puede ser apreciado en la Tabla 5.

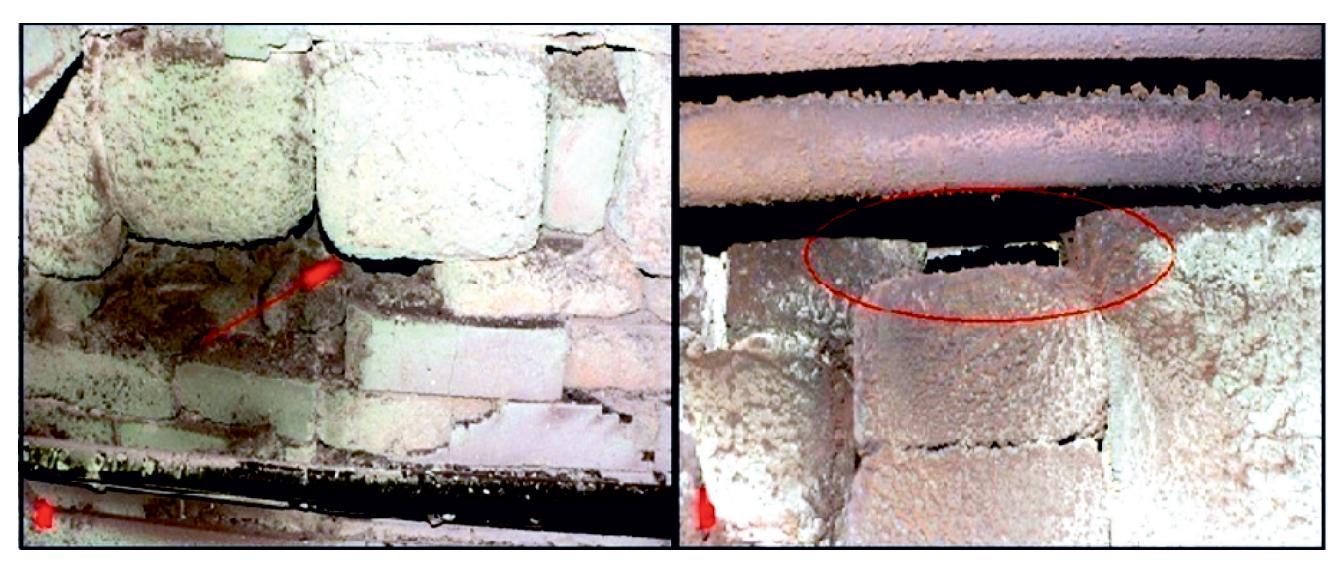
En la inspección visual realizada por el interior de esta pared, se pudo comprobar la existencia de las fallas correspondientes a la zona 1 (Figura 8a) y Figura 9) y a la zona 2 (Figura 8b) y Figura 9). Además se comprobó el correcto estado del resto de la pared en la cual se encontraba la zona marcada como de aparente normalidad, esta información se recoge en la Figura 9 donde se muestra una imagen del interior de esta pared.

Se pudo constatar que las fallas son de tamaño pequeño en comparación con otras observadas históricamente en el generador, esto está dado producto del poco tiempo de explotación, después del mantenimiento. Este hecho se considera significativo ya que destaca la sensibilidad de la Termografía para detectar tempranamente las fallas en estas paredes. Dado que se evidenciaron desde la primera medición surgió una interrogante, y fue la de si estos defectos tuvieron su inicio en un mal trabajo de mantenimiento o si surgieron en el período entre la puesta en marcha de la unidad y la primera medición. Interrogante a la cual no se le pudo dar respuesta según la información que se tenía. Aspecto que aún puede ser profundizado en trabajos posteriores.

FIGURA 8. Fallas encontradas en la inspección visual interna. a) deterioro zona 1. b) deterioro zona 2.

La hipótesis de que las fallas pudieran presentar distintas profundidades, en función de la temperatura, se pudo comprobar, dado que el deterioro relacionado con la zona 1 llegaba hasta donde comienzan las placas de vulcanite y el de la zona 2 se adentraba en estas.

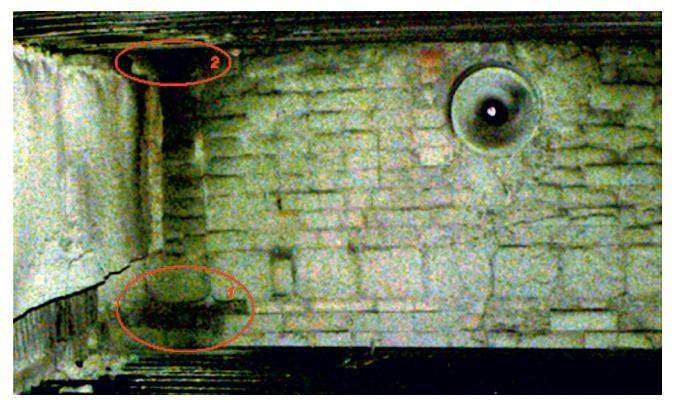
FIGURA 9. Interior de parte de la pared objeto de estudio.
