# Slope stability on the bridge over the Copueno River in Morona Santiago-Ecuador

En la presente investigación se reporta la evaluación de la estabilidad de talud en la vía de acceso al puente sobre el río Copueno, provincia de Morona Santiago, Ecuador. Los taludes de este tramo de vía, han sufrido desprendimientos continuos de material que han llegado a bloquear parcial y totalmente la carretera E45; donde, al ser una vía de alto tráfico en el país, que conecta la ciudad de Macas con la ciudad de Puyo, urbanizaciones, cantones y poblados ubicados al este de esta ciudad, la estabilización de este sitio crítico es de alta prioridad para la provincia. La inestabilidad del este talud se ha asociado a factores naturales y antrópicos que se agudizan en épocas de invierno; presentando algunos escarpes, grietas y levantamientos en vías y veredas. Se realizó la caracterización geológica-geotécnica del sitio, se identificaron los procesos que influyen en el desprendimiento de materiales, se evaluaron y analizaron los estados límites de falla de los sitios de inestabilidad; información que a futuro será valiosa para proponer medidas de estabilización o mitigación.

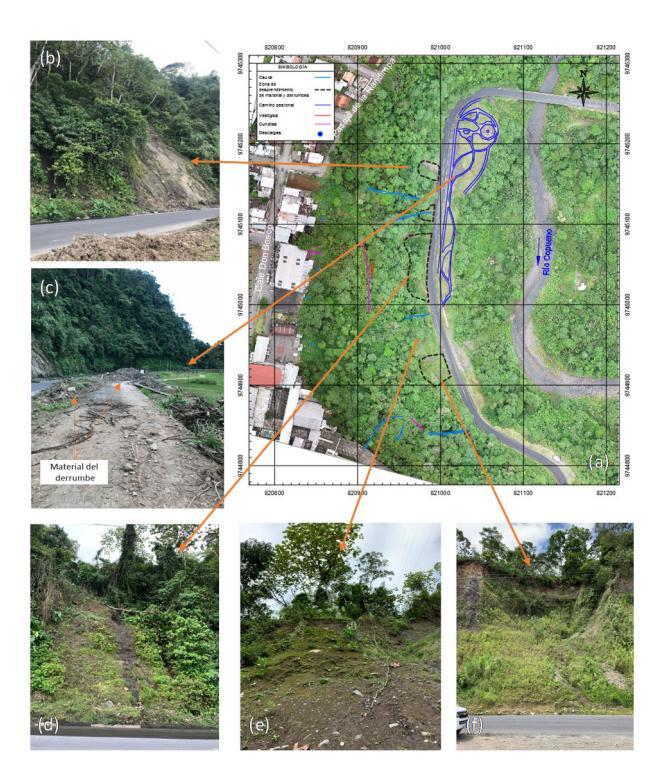
El área de estudio está ubicada en la provincia de Morona Santiago, cantón Morona, salida de la ciudad de Macas hacia Puyo, zona alta de la carretera E45-Troncal Amazónica (UTM WGS-84: 821014 E y 9744938 N). El sitio abarca varias zonas de desprendimiento de materiales en un tramo de 450 metros de vía, previo al acceso al puente sobre el río Copueno (ciudad de Macas). Entre la ciudad y la vía existe una diferencia en cota de 80 m aproximadamente y en el talud existe una plataforma intermedia que en ciertos tramos se extiende a un ancho de hasta 60 m (figura 1).

Figura 1. Zonas de desprendimiento de material y derrumbes.

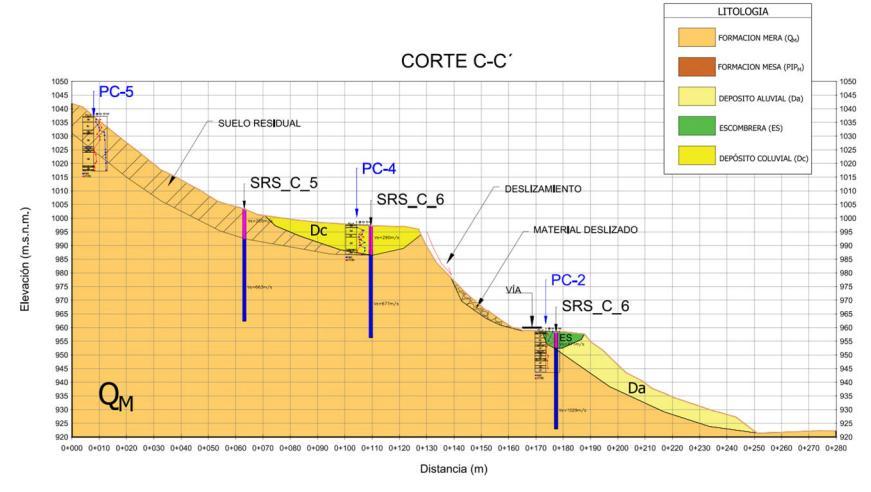
En la figura 2, se presenta el perfil geológico del corte C-C', como ejemplo de los tres perfiles analizados en la presente investigación. La formación Mera se constituye de conglomerados polimícticos con clastos volcánicos y trazas de rocas metamórficas o intrusivos englobados en una matriz arenosa. Los clastos son mayormente redondeados, con intercalación de areniscas poco compactas. En la plataforma intermedia se encontraron depósitos coluviales y suelos residuales producto de la meteorización de la formación Mera. En la zona inferior existen materiales de escombreras que se colocaron sobre depósitos aluviales y sobre la misma formación. En cuanto a terrenos inestables, el sitio comprende deslizamientos traslacionales superficiales puntuales de material coluvial y residual sobre un estrato más compacto y resistente. Los deslizamientos se clasificarían como deslizamientos latentes, ya que en épocas invernales éstos se podrían activar.

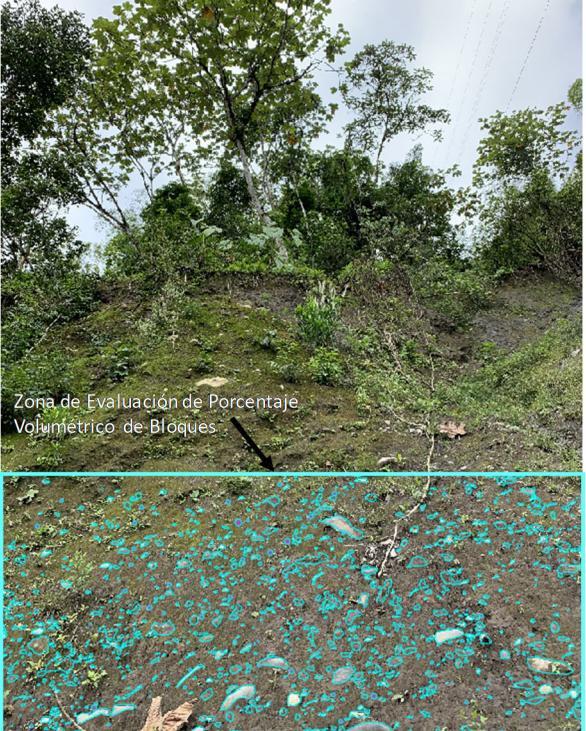
Además, se determinó el valor de VBP en las zonas de materiales deslizados, donde se observa los bloques dentro de la matriz de suelo, mediante la relación del área de bloques en el talud con respecto al área total muestreada. En la figura 3, se muestra el talud evaluado, en el cual se observó la concentración más uniforme de bloques y con menor vegetación. El valor de VBP del talud corresponde a 15 % de materiales de bloques, con el cual se verificó las mediciones de las perforaciones.

Figura 3. Talud evaluado de la vía de acceso al puente Copueno.

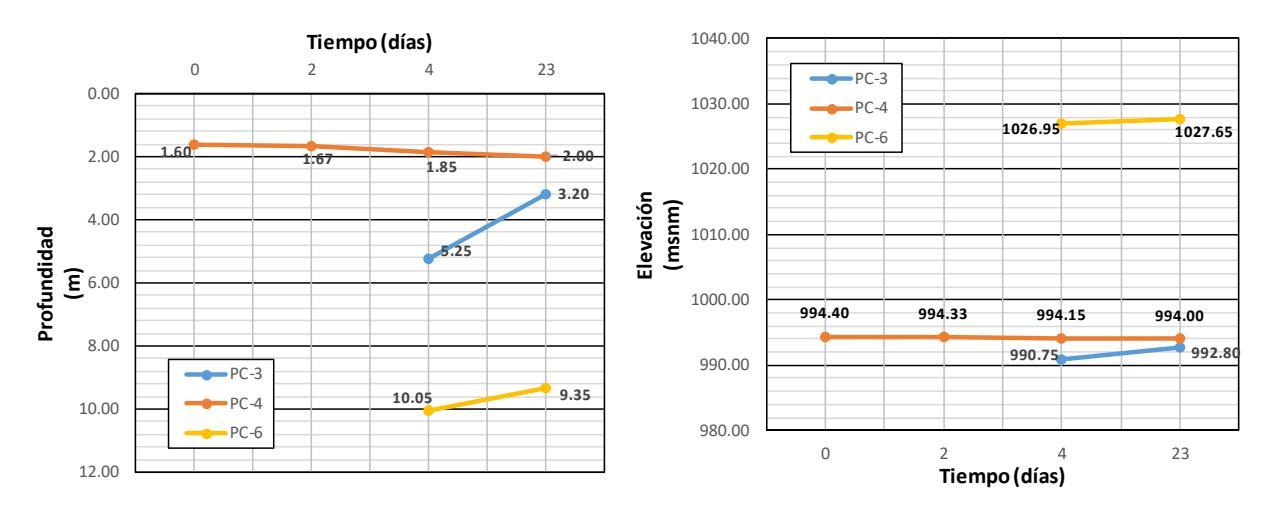
Se instalaron piezómetros en las perforaciones PC-3, PC-4 y PC-6. En la figura 4, se presentan las mediciones del nivel de agua desde la instalación de los piezómetros en enero de 2019 hasta febrero de 2019; observándose una estabilización en las mediciones. Las mediciones del nivel freático se utilizaron en la caracterización geotécnica y en los análisis de estabilidad.

Figura 4. Mediciones del nivel de agua en los piezómetros de las perforaciones PC-3, PC-4 y PC-6. Izquierda: profundidades y Derecha: elevaciones.

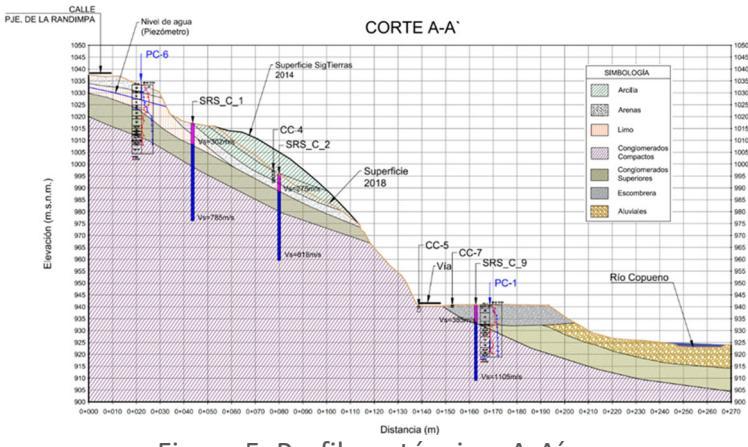
Figura 5. Perfil geotécnico: A-A'.

Con los perfiles geotécnicos se captaron las diferentes zonas de inestabilidad en el sentido del deslizamiento (Perfiles A-A', B-B' y C-C', figuras 5, 6 y 7). Los perfiles tienen una dirección SO-NE y comprenden el área de la ciudad en la zona superior del perfil, la plataforma intermedia, la vía de acceso al puente sobre el río Copueno y el río Copueno en la zona inferior. En el perfil A-A', no existe una plataforma intermedia en el talud como se observa en los otros perfiles, y en éste se ha incluido además el perfil del terreno en el año 2014 obtenido de la ortofoto del SigTierras, mientras que, en los otros perfiles, debido a la extensa vegetación no fue posible obtener un perfil que refleje las condiciones del terreno en el 2014. En los perfiles se presenta la variación espacial de los materiales de acuerdo a los resultados de los ensayos SPT, calicatas y geofísica. Los símbolos de interrogación indican zonas en las que no se cuenta con exploración geotécnica y se asume la estratigrafía. En los perfiles se ha incluido el número de golpes del ensayo SPT y el contenido de finos de las muestras ensayadas de las perforaciones. El nivel freático se ha definido a partir de lo identificado al momento de la perforación y del monitoreo mediante piezómetros. Para la descripción de las series estratigráficas se ha considerado la información obtenida de la exploración geotécnica, resultados de laboratorio y correlaciones realizadas de los parámetros geotécnicos. El grado de compacidad y la rigidez de los materiales de grano grueso y fino, respectivamente, se definieron de acuerdo a los rangos descritos por Look (2007).
