Una nueva lectura del antiguo convento de Santa Clara de Asís desde la arqueología y la historiografía

Darwin A. Arduengo García
Alejandro Cruz Pérez

Resumen: Este trabajo propone una nueva lectura de la historia del edificio del antiguo convento de Santa Clara de Asís de la Habana Vieja, sede del Centro Nacional de Conservación, Restauración y Museología (CENCREM). Durante los últimos siete años las investigaciones fundamentales realizadas en el convento han estado dedicadas a las instalaciones hidráulicas del primer claustro y los cambios constructivos del tercero. El objetivo principal de esta investigación es el de explicar la evolución del edificio conventual a través de los cambios constructivos y tecnológicos ocurridos en el mismo. Los resultados de estos trabajos han permitido establecer los cambios ocurridos en dos de los tres claustros, referidos a momentos en los cuales se agrandó y modernizó el primero, se transformó en capilla un local en el tercero, así como a la construcción y evolución tecnológica de los sistemas hidráulicos.

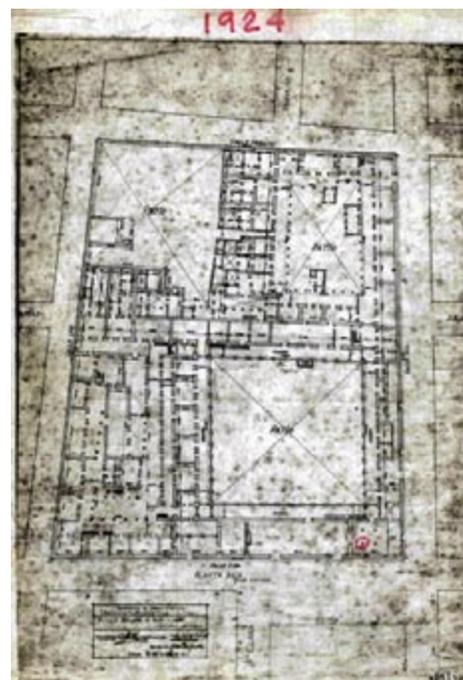
Figura 1. Plano del edificio levantado en 1924 por el Ministerio de Obras Públicas.

Se reconoce además la importancia que ha tenido en el desarrollo de esta investigación el plano del edificio levantado en 1924 por el Secretariado de Obras Públicas [6] (figura 1), usufructuario a partir de entonces del inmueble. Este plano refleja todos los detalles del edificio tal cual se encontraba al ser abandonado por las monjas clarisas y como se verá en lo adelante, muchos de estos detalles han sido orientadores de la investigación arqueológica, integrados con la prospección detenida del mismo.

Esta excavación parietal fue realizada muy puntualmente sobre la base de la lectura del plano del 1924 de Obras Públicas, en la zona en que aparece una estructura semicircular representada, sin que entonces se le pudiera identificar claramente. Detalle relevante es que para la fecha de este levantamiento (1924) todavía esta estructura estaba íntegra.

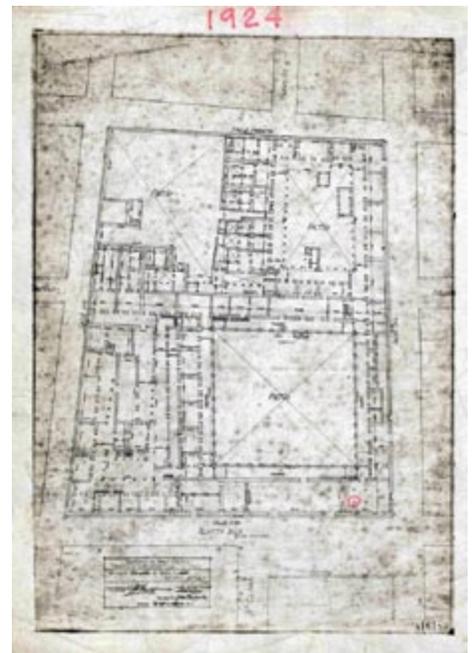
Figura 1. Plano del edificio levantado en 1924 por el Ministerio de Obras Públicas.

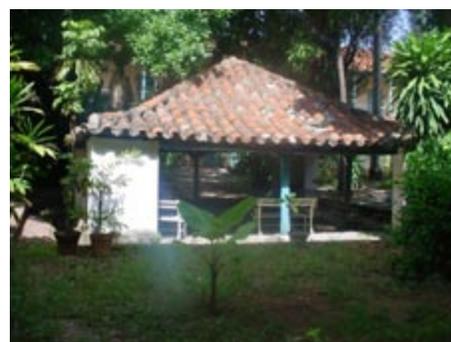
En la esquina sudeste del patio se alza una estructura de planta cuadrangular, con techo a cuatro aguas de madera y cubierto por tejas criollas de barro, identificada por el historiador Pedro Herrera (comunicación personal, 2005) como un cobertizo donde se ubicaba un antiguo lavadero de la comunidad, identificación que resulta lógica, pues sus características constructivas sugieren en última instancia la función de recolectar aguas, pluviales o de desecho, para su posterior evacuación a través de un canal perimetral construido con ladrillos tipo “panetela” y sillares de roca caliza (figura 2). Se observan en este canal evidencias de dos momentos constructivos: el primero conforma el cuerpo propiamente dicho del canal de sección trapezoidal, construido con los ladrillos “panetela” de barro cocido, por debajo del piso original del área techada, mientras que, sobre el borde exterior del canal se alza un muro de cuatro hiladas de ladrillo de barro cocido (0,27 X 0,13 X 0,06 m), alcanzando la altura del piso de ocupación actual del patio, compuesto en lo esencial de suelo vegetal, a la que le sirven de contención. Un detalle revelador acerca de este cobertizo es que está construido con elementos de madera reutilizados, lo que sugiere que se construyó después de ocurrida alguna transformación en el primer claustro.

Figura 2. Antiguo lavadero.

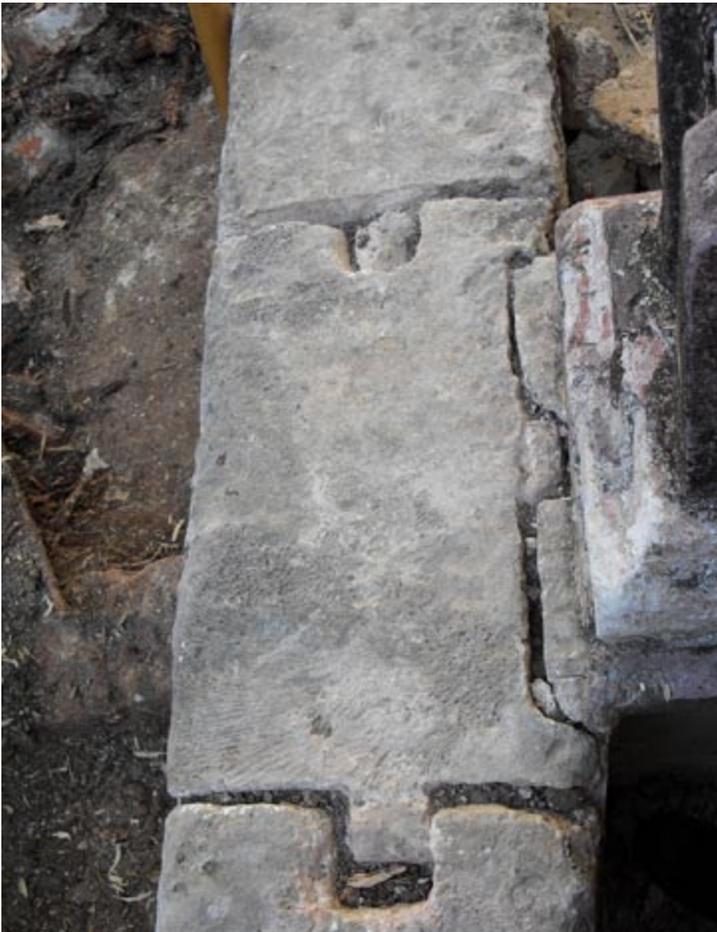
machihembrado de cada una de sus piezas, lo que garantiza un perfecto ajuste y una mayor resistencia a la presión del líquido (figura 3). Está compuesta de un pilar central que divide en dos al vaso de planta rectangular; el pilar consta de pilastra y retropilastras a las que se adosan dos aletones y se halla rematado por un capitel moldurado encima del que se encontró un triángulo equilátero que concluye en un aditamento que, visto en planta, es una cruz de brazos iguales. En cuanto al vaso, su eje mayor se orienta siguiendo la línea este-oeste y se halla rematado en todo su borde superior y el inferior por una moldura. En el lado oeste del pilar se halla un pequeño nicho, lo que indica el frente de la fuente (figura 4).

Figura 3. Detalle del sistema machihembrado para unir los elementos de la fuente.

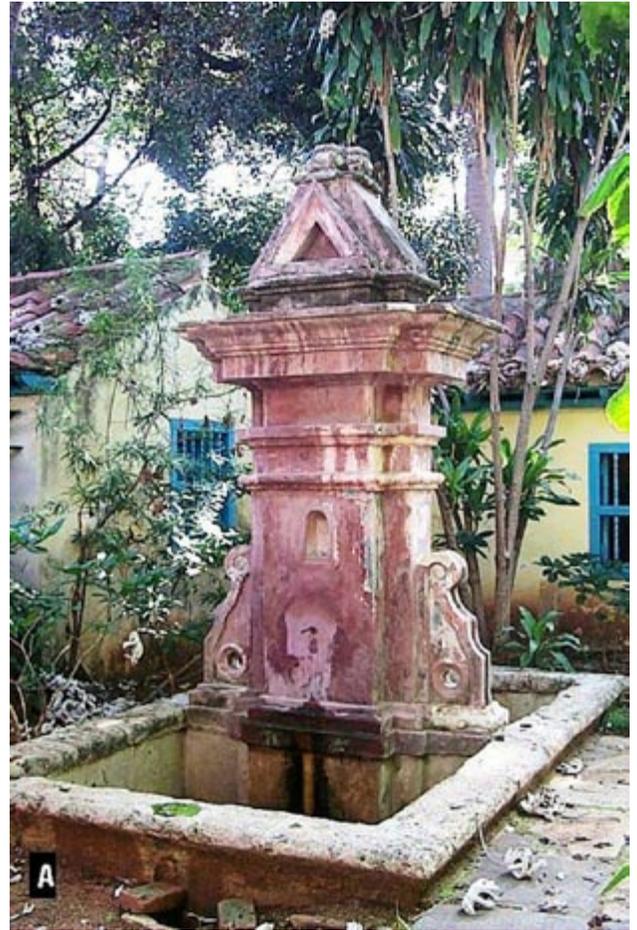
Figura 4. Vista general de la Fuente de la Samaritana antes de la intervención.

Analizando comparativamente las características constructivas y la ubicación actual de la fuente, tal cual ha llegado hasta nosotros, queda clasificada como una fuente ornamental con su tanque o vaso colocado sobre el nivel del terreno, de lo que se infiere que el proceso de llenado no pudo ocurrir utilizando la conducción por derrame libre, característica de las zanjás o acequias que llevaban el agua del primer acueducto habanero, La Zanja Real, por dentro de la ciudad entre 1592 y 1708, año en que comenzó la construcción de la fuente de La Plaza Nueva, primera de la urbe. [7]

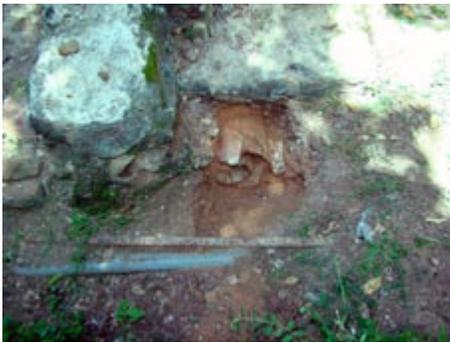
Se constató como resultado de las excavaciones, la presencia de una línea de tuberías de barro (figura 5) proveniente del sur de la fuente, relacionada con la Zanja Real que entra al pilón central por debajo del piso exterior y que se conecta con una tubería de plomo que asciende por el interior del pilón hasta una esfera de plomo (cámara de distribución) (figura 6) que alimenta ocho surtidores que vierten a los dos vasos de la fuente y a seis pocetas que se adosan por el exterior del vaso. (Figura 7)

Figura 5. Conducto de abasto a la fuente.

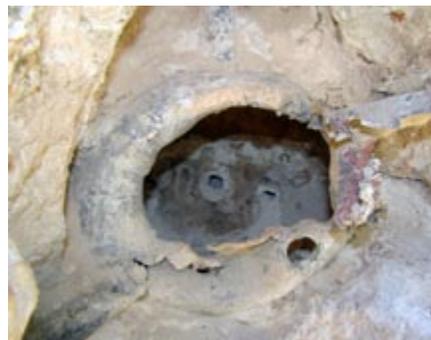
Figura 6. Esfera de plomo que colecta y reparte el agua a los surtidores..

de distribución del pilón alimenta ocho surtidores que vierten en los dos vasos de la fuente y en las seis pocetas asociadas a la misma. Un segundo momento de utilización de la fuente está relacionado con un sistema diferente de alimentación constituido por tuberías de hierro, incluido un tragante y que con toda probabilidad está asociado con el Acueducto de Albear.

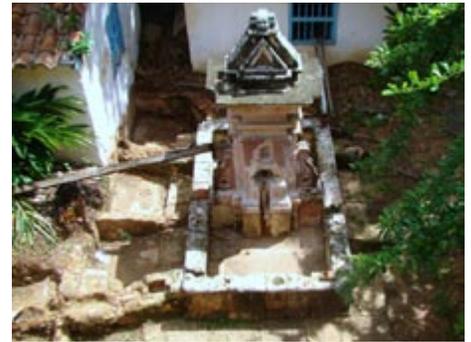
Esta fuente, además, se integraba a un sistema de conducción de agua hacia estructuras en forma de pocetas que funcionaban como baños, convenientemente cubiertas por construcciones techadas a dos aguas; el agua desde el vaso de la fuente era acarreada a través de tuberías de plomo (figura 8) hasta cajas de agua desde donde continuaban conductoras hechas con tuberías de barro cocido, todo esta instalación acomodada y protegida por igual número de muros de mampostería. (Figura 9) Los hallazgos evidencian la existencia de un sexto canal similar en apariencia a los antes descritos, el cual apenas conserva elementos que permitan establecer su misma funcionalidad debido a alteraciones antrópicas, al rebajarse parte de este para insertar una tubería en algún momento del siglo XX, pero en campañas sucesivas se pretende identificar la ubicación de un sexto baño al que debe estar asociado. Esta distribución de estructuras, muros y conductoras, identifica claramente este sector del patio como área de actividad, en el que se utilizaba el agua para diferentes funciones dentro de la vida cotidiana del convento, tales como el baño personal, el lavado de las ropas y la purificación corporal antes del ingreso al templo.

Figura 7. Vista de la fuente con alguna de las pocetas asociadas

En el caso de la fuente, queda demostrada su condición de elemento central de un grupo de cinco estructuras hidráulicas que han sido identificadas como baños para las monjas, de las cuales se conservan dos, completamente descubiertas, constituidas por pocetas oblongas construidas con mampuestos y que cuentan con escaleras para descender. Además, se adosan al vaso de la fuente seis pocetas que sirvieron presumiblemente para labores de lavado de ropas y aseo de manos y pies, esto último, antes de acceder a la Iglesia; estas pocetas cuentan al menos en dos casos con asientos construidos con mampuestos, ladrillos y losas de barro cocido.

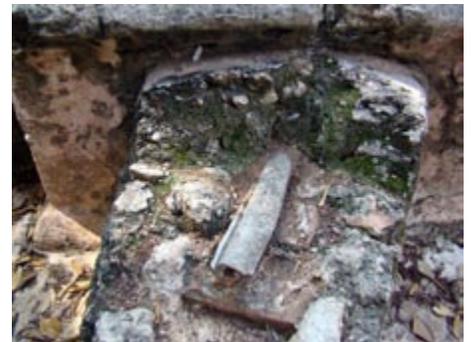
Figura 8. Tubería de plomo asociada a un conducto.

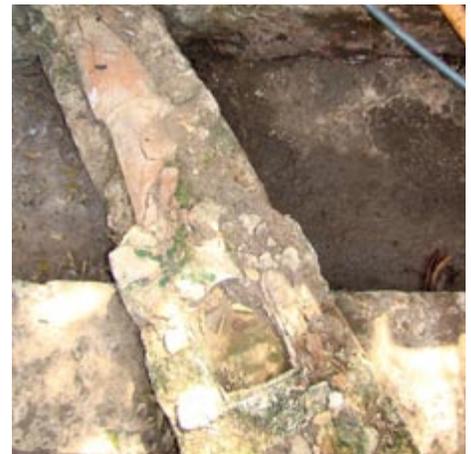
Figura 9. Conducto que une el vaso de la fuente con un baño.

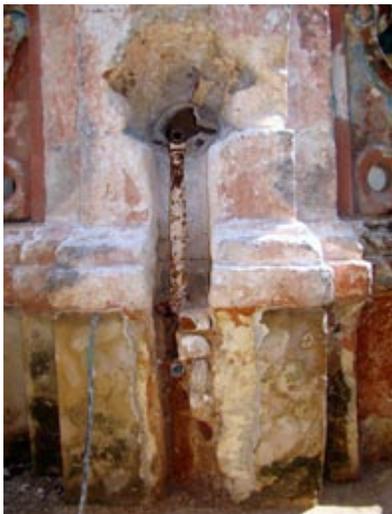
actual del vaso de la fuente y la otra a 40 cm. (Figura 10) También se inserta un desagüe del mismo material, localizado en la actualidad a 8 cm debajo del nivel de piso (figura 11), lo que indica que para ese momento la profundidad del vaso era mayor. Formando parte del mortero que se empleó en esta remodelación se encontraron durante la campaña del año 2010, fragmentos de loza inglesa con una cronología entre 1820 y 1860, [8] (figura 12) lo que permitió establecer el fechado de estas acciones en la segunda mitad del siglo XIX. También se realizó una perforación al nivel del piso en el extremo norte del pilón para permitir la conexión entre ambos vasos.

Figura 10. Tubería de hierro insertada en pilón de la fuente.

La puesta en funcionamiento del acueducto de Albear se ve reflejada en la fuente a través de las transformaciones que se realizan para adecuarla a este nuevo sistema. Para ello se sellan con cal y arena la totalidad de los surtidores de plomo y la entrada de abasto, que se resuelve entonces insertando una tubería de hierro de 4 cm de diámetro en el centro de la cara oeste del pilón con dos salidas de agua, la superior a 94,5 cm de altura del nivel de piso

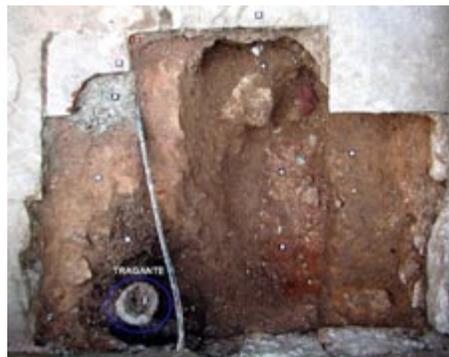
Figura 11. Vista en planta de excavación interior del vaso.

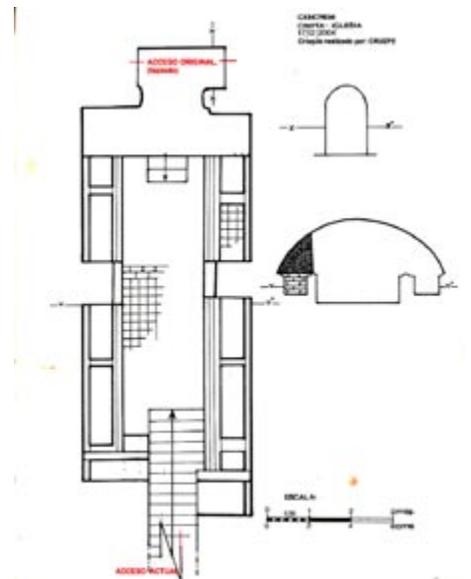
En cuanto a la Iglesia, un detalle importante que fue detectado desde el comienzo de los trabajos, es la peculiar ubicación de la cripta de enterramientos. En todas las iglesias que se conocen con criptas, (Espíritu Santo, Nuestra Señora de Belén, San Francisco de Asís, Santa Clara en Santa Fe de Bogotá, [10] entre otras) estas están ubicadas debajo o a ambos lados del presbiterio donde se sitúa el altar mayor. Sin embargo, en el caso que nos ocupa, la cripta está ubicada debajo del soto coro. La inferencia que los autores hacen de estas evidencias es que, en algún momento, la iglesia conventual tuvo una orientación contraria a la actual, es decir que el altar mayor estaba concebido en la actual ubicación del coro. Lo cierto es que todavía por la fecha de la visita episcopal de Morell de Santa Cruz, circa 1755, la orientación que describe de la iglesia conventual es de “sur a norte”, o sea, al sur el coro y al norte el presbiterio, mientras que para 1761, apenas seis años después, Arrate afirma que la iglesia corre de norte a sur, [11] su orientación actual. Las prospecciones iniciales realizadas en la cripta permitieron inferir preliminarmente que la estructura ubicada en su extremo sur y que se desarrolla perpendicularmente a la misma, es parte de la entrada original de la cripta anterior a la que luego se adoptó, ubicada al otro extremo, el norte, de la misma (figura 13). La continuación de los trabajos en esta estructura permitirá comprobar la hipótesis de que la iglesia cambió su orientación en algún momento, lo cual es un detalle relevante en la comprensión de los momentos constructivos del edificio conventual.

Figura 13. Planta de la cripta ubicada debajo del corte.

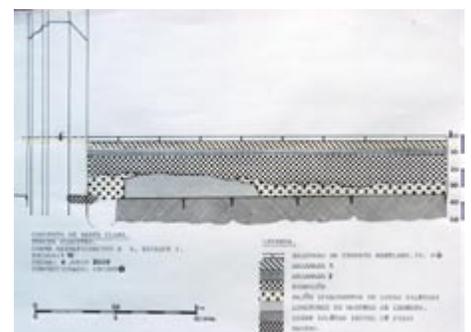
Comoquiera que este local fue utilizado en su período posconventual por los diferentes usufructuarios del edificio en función de talleres y almacenes, el piso de ocupación actual está definido por una gruesa capa de hormigón, cubierta en un cincuenta por ciento del área con baldosas hidráulicas (figura 14).

Figura 14. Local AB 11-13. Corte UE-1.

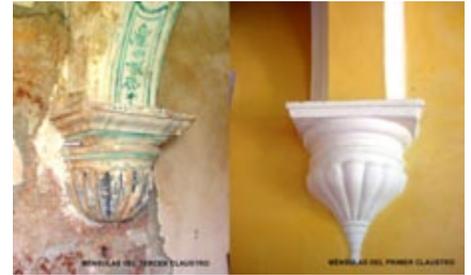
Este local está caracterizado por la presencia de dos arcos rebajados que se apoyan en ménsulas estilo Plaza Vieja. Estos arcos aparecen decorados con motivos florales de color azul, realizados al fresco sobre boceto previo a grafito y coinciden, en anchura, con los presentes en el primer claustro, donde también se encuentran ménsulas del mismo estilo, seguramente contemporáneas (figura 15). En primera instancia, la presencia de estos arcos en este local lo singulariza dentro de los espacios del edificio conventual y había sugerido durante la prospección, la posibilidad de que se estuviera en presencia de un área con una función diferenciada. La hipótesis de que se tratara de una capilla orientó el proceso de excavaciones como se verá a continuación. Un segundo elemento que reforzaba la hipótesis del posible uso de este local con fines religiosos, fue, en primer lugar la representación en el plano del 1924 de Obras Públicas, de una estructura semicircular en el muro A, sin que entonces los autores pudieran identificar claramente su función (figura 16). En segundo lugar, en este local aparece un muro o tabique que lo divide, ubicado en la posición del segundo arco, siguiendo el sentido este-oeste, del que no se observaba el menor vestigio en ocasión de la prospección del local.

Figura 15. Ménsulas estilo Plaza Vieja

- El uso, en el local mencionado del tercer claustro, de ménsulas de estilo Plaza Vieja como arranque de los dos arcos, al igual que ocurre en los arcos del primer claustro, marca cronológicamente la simultaneidad de las transformaciones de este local y del primer claustro, en la segunda mitad del siglo XVIII o comienzos del siguiente.

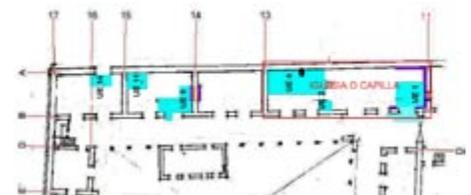
Figura 16. Plano de los locales intervenidos en el tercer claustro. Enmarcado en rojo el área de la capilla.

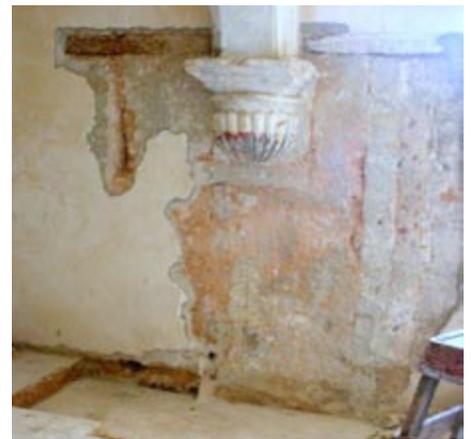
Las excavaciones parietales pusieron en evidencia que el segundo arco (UE 5), situado al oeste del local está construido sobre un antiguo vano de puerta, del que se conserva, debajo de las capas de revestimiento, el dintel de madera, lo que demuestra un momento constructivo anterior (figura 17).

Figura 17. Ménsula y arranque del arco insertados en un vano tapiado.

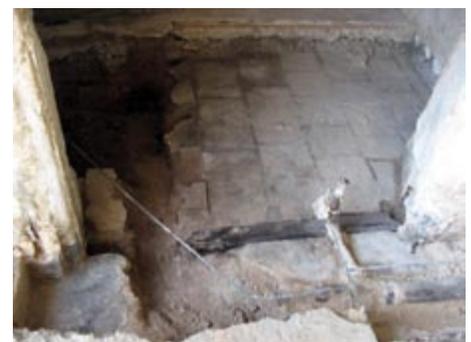
En las ménsulas de las que arranca este arco quedan evidencias de un tabique donde debió ir colocado el imprescindible tabique enrejado a través de la cual las monjas observaban la misa y recibían la comunión sin tener contacto directo con el capellán que la oficiaba. Asociado a estos arcos se localizó (UE 2) un nivel de piso de lozas isleñas consistente con la altura que marcan las ménsulas, piso presente hasta la zona del segundo arco (figura 18).

Figura 18. Pavimento de losas isleñas.

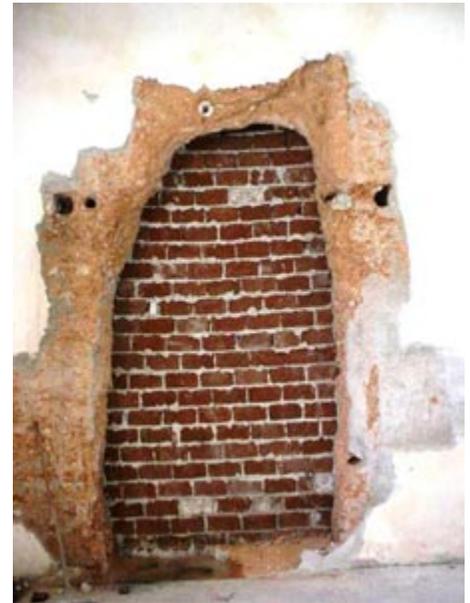
En el desarrollo de la Unidad de excavación número 8, ejecutada en el muro 13, que cierra el extremo oeste del local, se descubrió un área con un faltante considerable en el tapial que lo constituye. Este faltante había sido tapiado con una capa de ladrillos y mortero de revestimiento. Asociado a este hueco, se localizan varias perforaciones (además de las huellas de las agujas del molde del tapial) que sugieren la posibilidad de anclaje de una

estructura o mueble insertado en el mismo, que por su ubicación espacial debió ser el retablo (figura 19).

Figura 19. Huella del emplazamiento del retablo.

Las evidencias encontradas permiten afirmar que estamos en presencia de una capilla, orientada de este a oeste, para uso de la comunidad religiosa del convento, ya que las huellas existentes en las ménsulas del segundo arco implican la existencia de la rejilla que debía separar a las mismas del sacerdote que oficiaba las misas. A continuación de esta rejilla, en el muro oeste, se encontraba insertado parcial o totalmente el retablo con las imágenes religiosas.

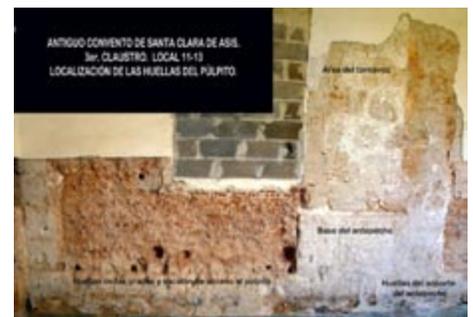
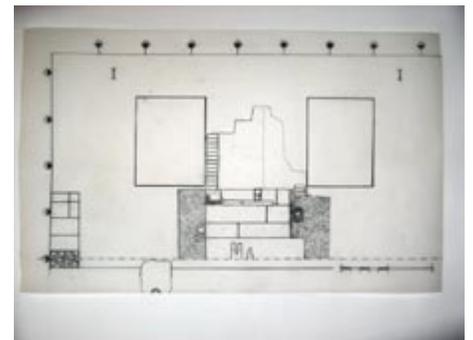
Un nuevo elemento que reforzó la hipótesis del posible uso de este local con fines religiosos, fue la presencia, en una de las rafas de roca caliza del muro A de huellas de un púlpito, las estructuras de soporte y escalera de acceso (figuras 20 y 21).

Figura 20. Huellas del púlpito.

Figura 21. Local AB 11-13. Cala parietal Muro A.
