Variables ambientales y la relación capilaridad-deterioro: viviendas coloniales del centro histórico de Santiago de Cuba

Environmental variables and capillarity-deterioration relationship: colonial buildings of the historic centre of Santiago de Cuba

Mayelin González Trujillo, Eduardo Beira Fontaine, Odalys Álvarez Rodríguez y Elsi María López Arias

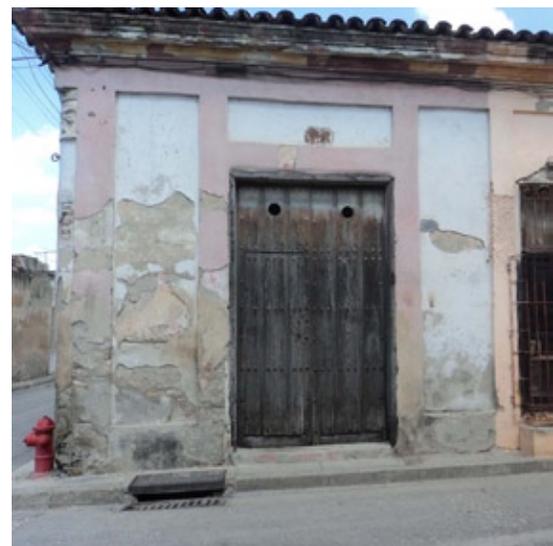
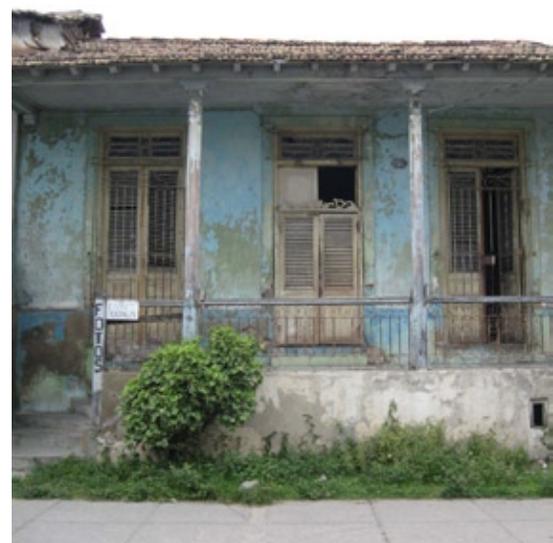
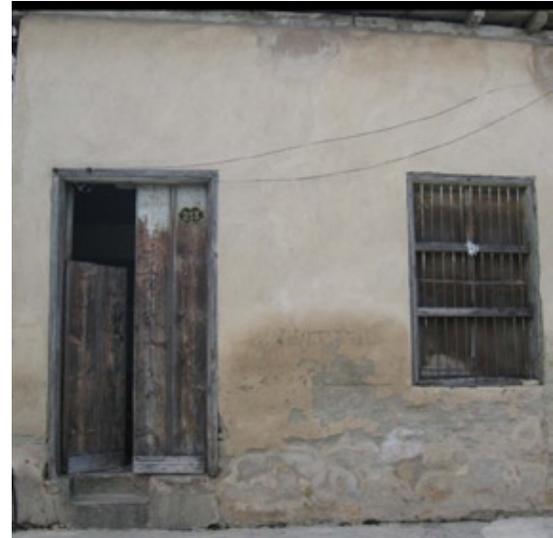
Figuras 1, 2 y 3. Efectos de la humedad capilar y el deterioro en viviendas coloniales. Fuente: autores.

En la figura 1, 2 y 3 se muestran viviendas coloniales deterioradas por los efectos de la humedad capilar. Ante esta situación, la Oficina del

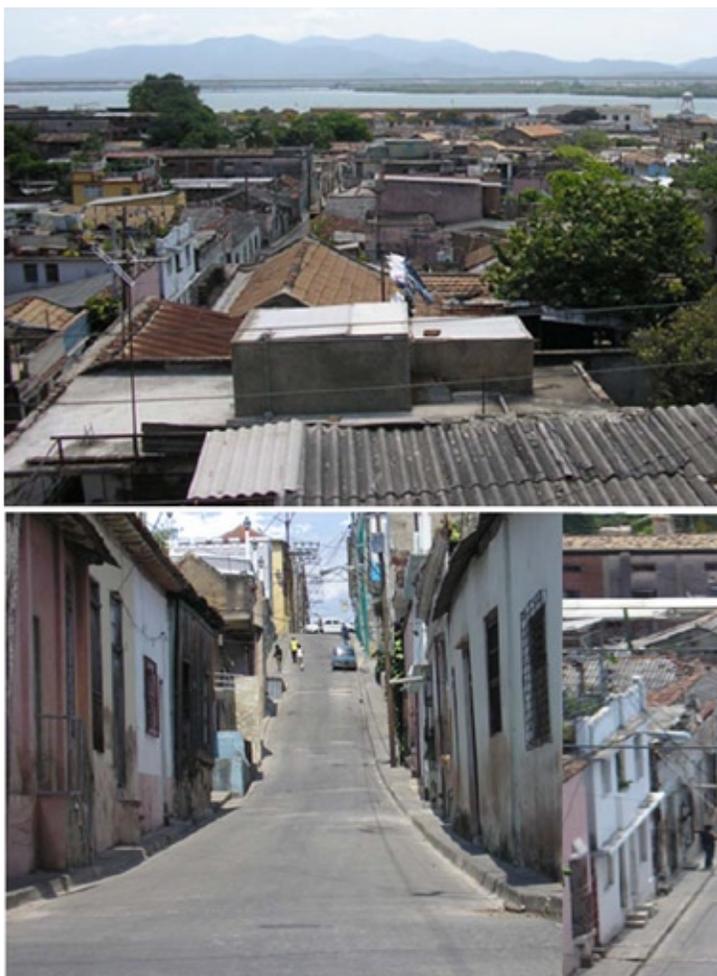
Figura 5A. Vistas panorámicas del centro histórico de la ciudad de Santiago de Cuba.

Estas características del relieve de terrazas en descenso y la disposición de tipología urbana compacta con homogeneidad en la altura de las edificaciones (ver figura 5A), implican que en esta área, se delimitan tres zonas [8] (ver figura 5B):

Como se puede observar en la figura 5, dentro del centro histórico, su zona baja corresponde a las características de la zona 3.

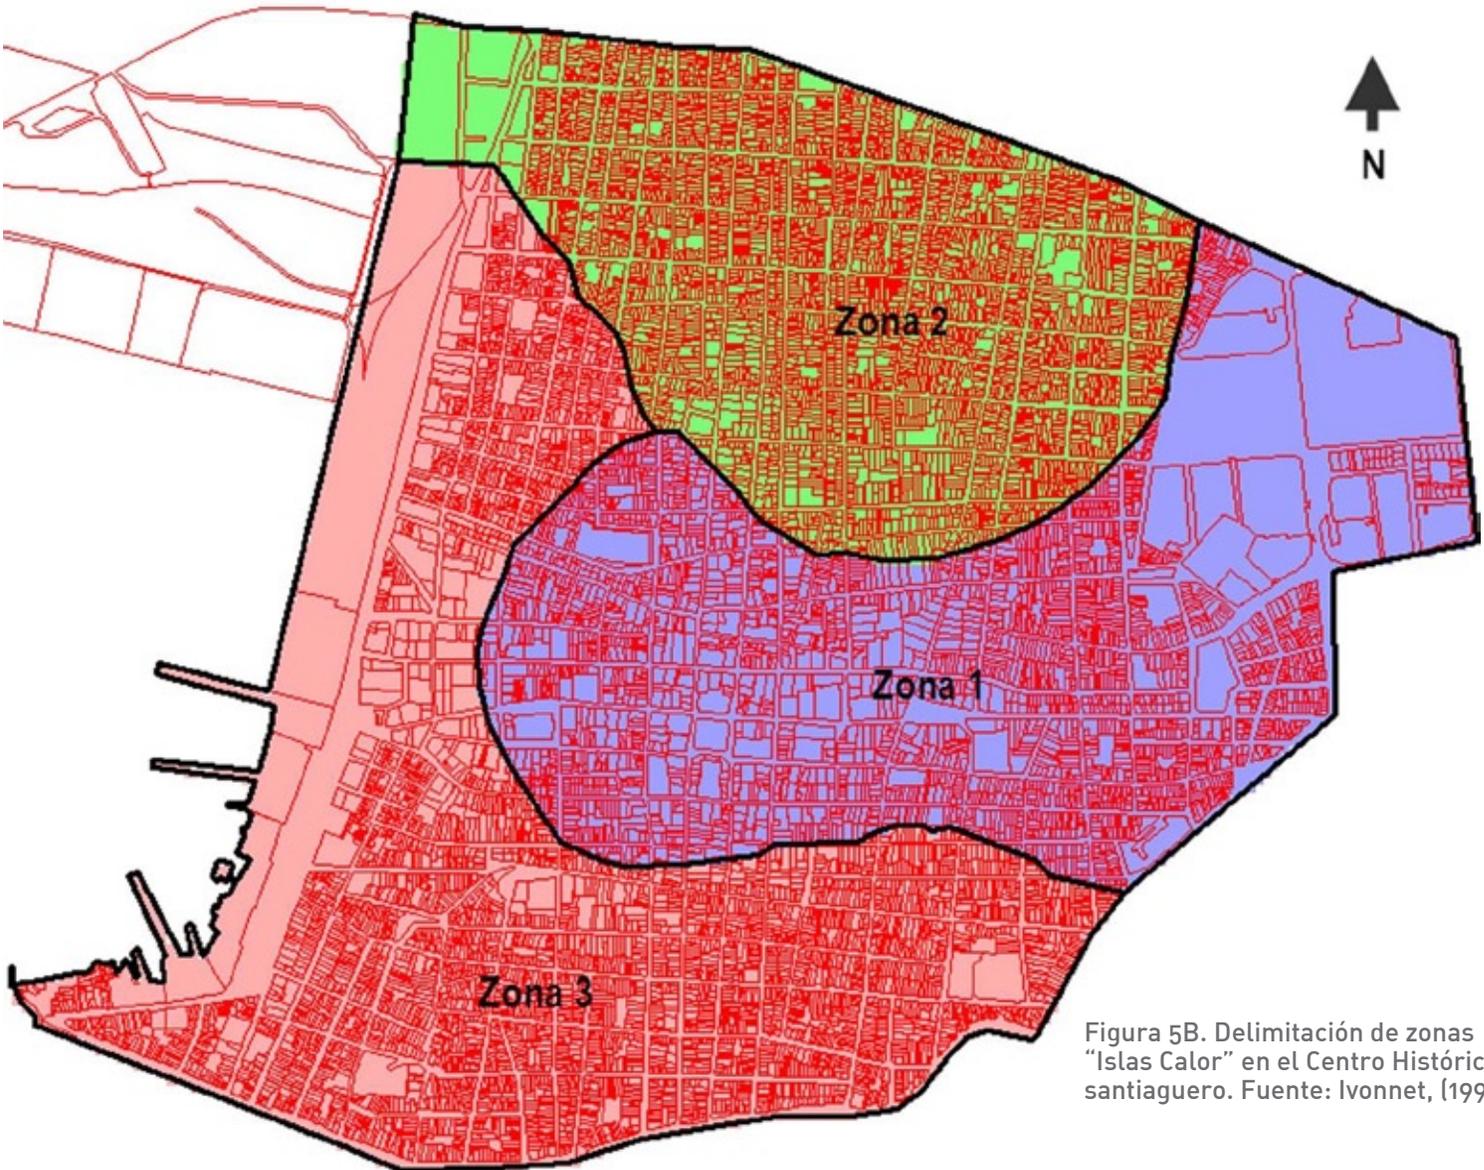
Figura 5B. Delimitación de zonas "Islas Calor" en el Centro Histórico santiaguero. Fuente: Ivonnet, (1997)

- Zona 1: Son áreas soleadas, ventiladas y con poca humedad que corresponden a superficies de explanación ubicadas en los escalones superiores de las terrazas donde la radiación del sol es efectiva desde el amanecer hasta el ocaso; los vientos inciden con efectividad en todos sus rumbos principalmente los diurnos (brisa marina).
- Zona 2: Son áreas soleadas y poco ventiladas que corresponden a las ubicadas en sombra de vientos locales los cuales se interfieren por las formas del relieve, el sol es efectivo avanzada la mañana y primeras horas de la tarde.

- Zona 3: Son áreas bajas, húmedas y poco ventiladas que corresponden a zonas bajas de la ciudad, coincidiendo con las líneas originales del escurrimiento teniendo interferencia de luz solar y de los vientos locales.

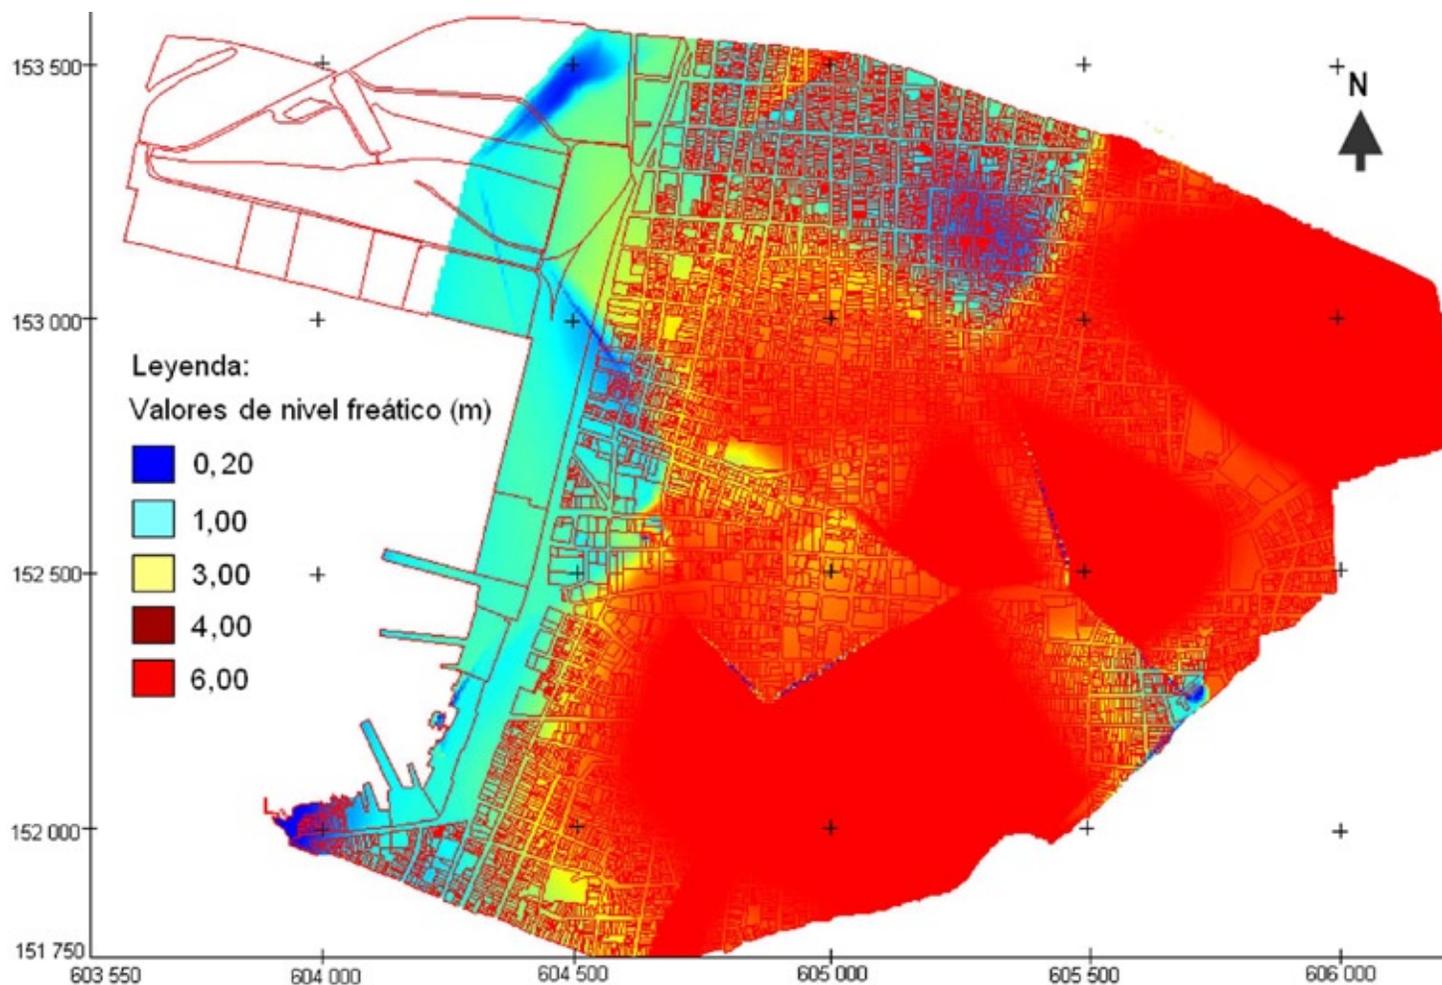
Figura 6. Modelo digital de la profundidad del nivel freático en el Centro Histórico santiaguero. Fuente: González *et al*, 2012.

En el modelo digital de profundidad del nivel freático (ver figura 6), se puede observar que los valores oscilan desde 0,50 hasta 10,00 m. Los valores más bajos (0,50–4,00 m) se encuentran en la zona baja, lo que expone un escenario propicio para la manifestación de la humedad capilar en las edificaciones de esta zona.

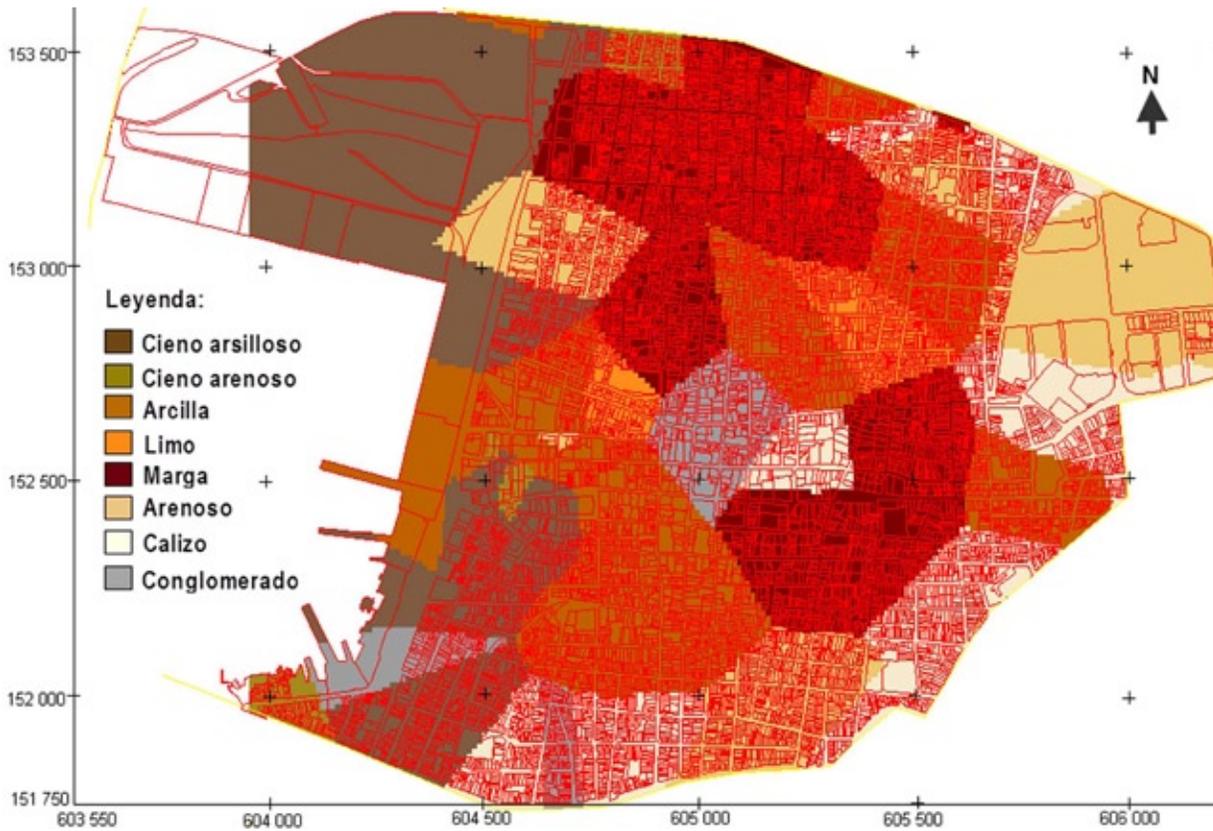
Figura 7. Mapa temático del tipo de suelo en el Centro Histórico santiaguero. Fuente: González *et al*, 2012.

El mapa temático de tipo de suelo, se elaboró considerando el estrato de suelo predominante hasta una profundidad de 5,00 m. Se demostró que en el centro histórico existen los suelos arcillosos, margosos, limosos y calizos, con predominio de suelos arcillosos en la zona baja, el cual se comporta como cieno en la parte más próxima a la bahía. La capacidad de ser suelos muy finos, proporciona en la zona baja, que la franja capilar alcance alturas de más de 1 m (figura 7).

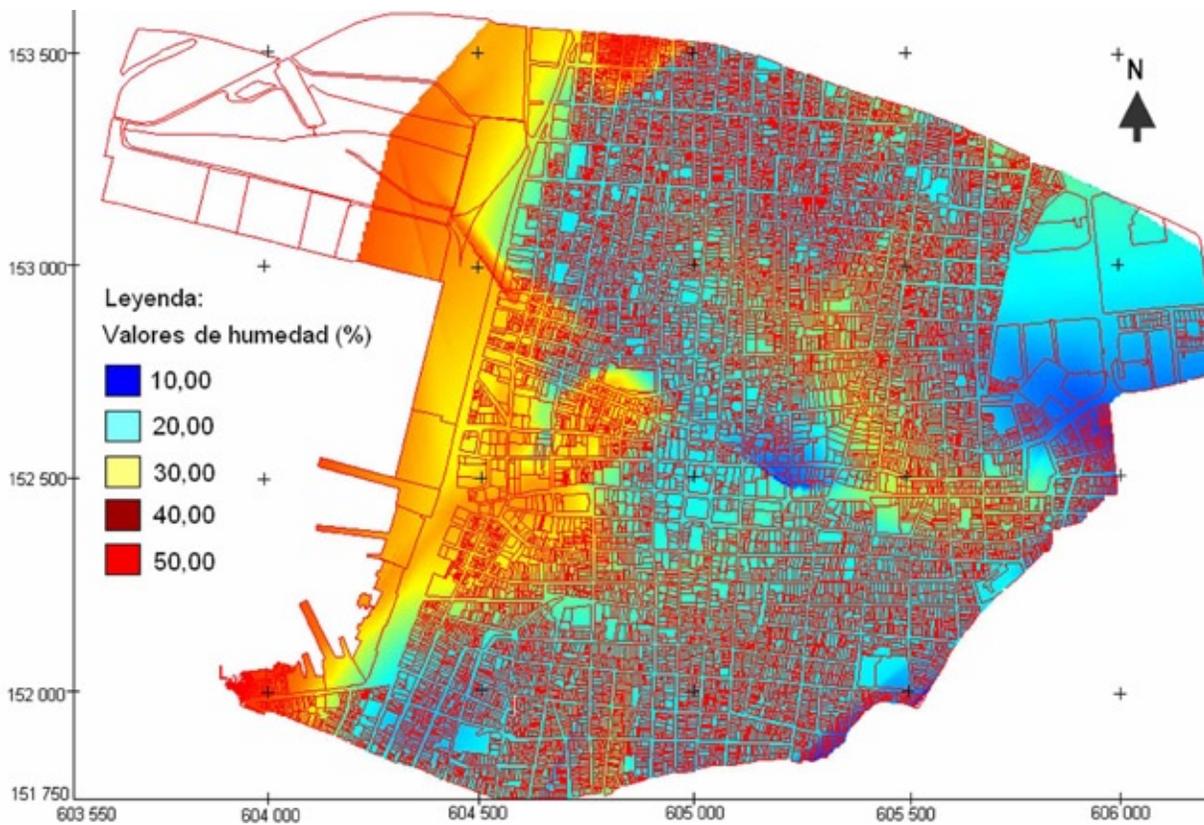
Figura 8. Modelo digital de humedad del suelo en el Centro Histórico santiaguero. Fuente: González, *et al*, 2012.

El modelo digital de humedad del suelo (ver figura 8) indica que en la zona predominan valores entre 25–40 % de humedad, encontrándose en la zona baja, los valores más altos, los que se consideran como suelos muy húmedos, por tener el grado de saturación entre un 75–98 %.

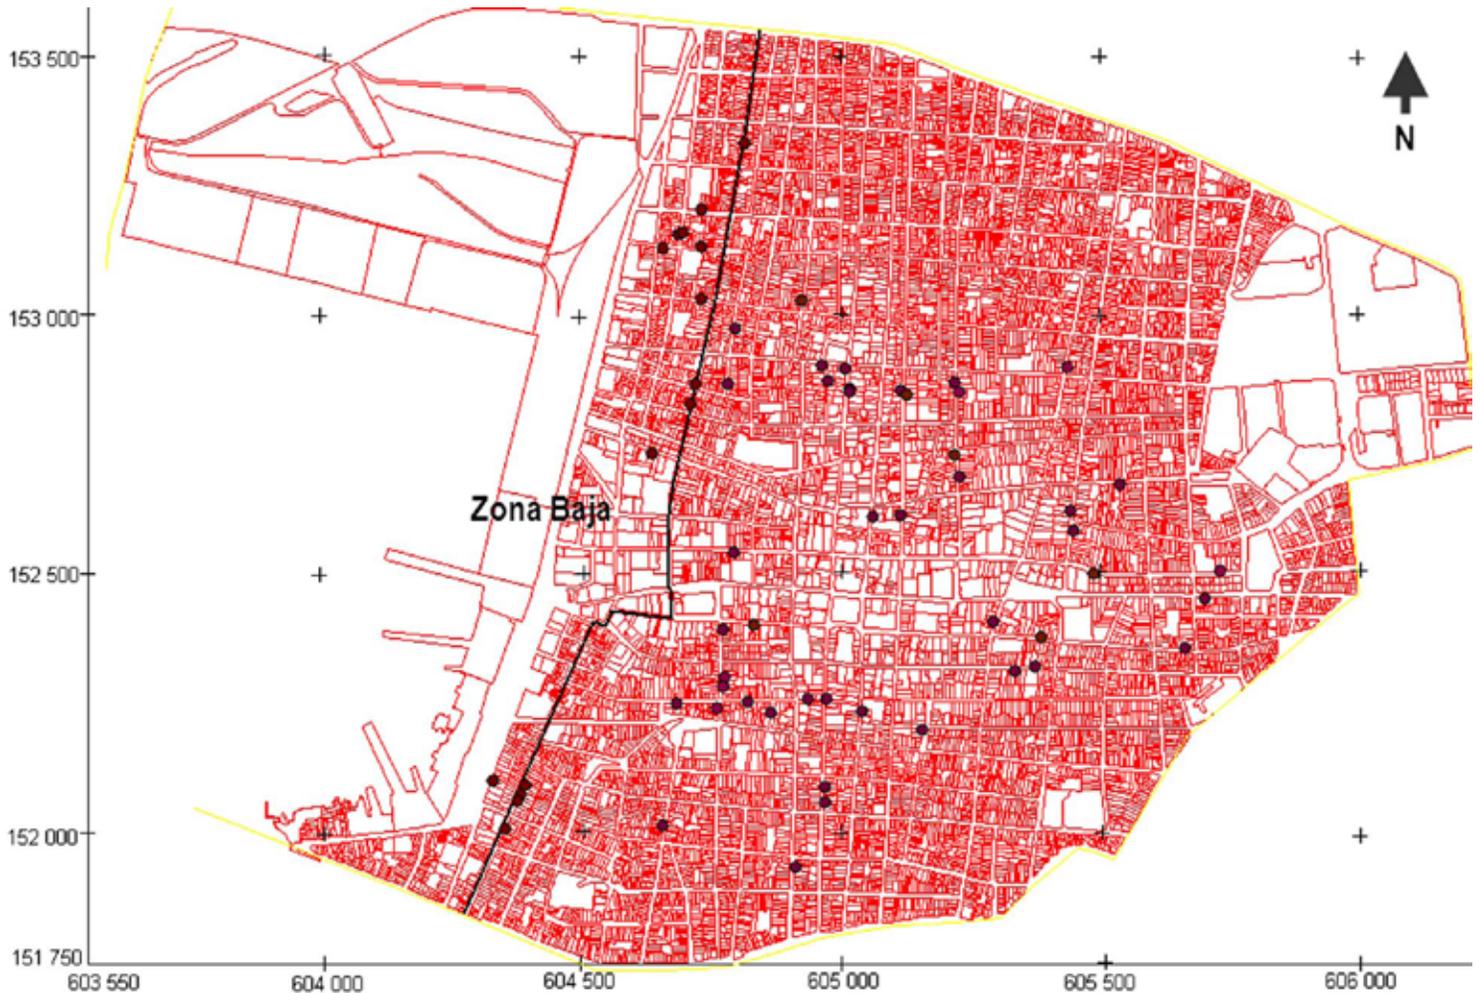
Figura 9. Ubicación geográfica de las edificaciones seleccionadas. Fuente: autores.

A partir de estos criterios de selección la muestra quedó conformada por 82 viviendas, lo que representa el 41,6 %. Ver tabla 1 y figura 9.

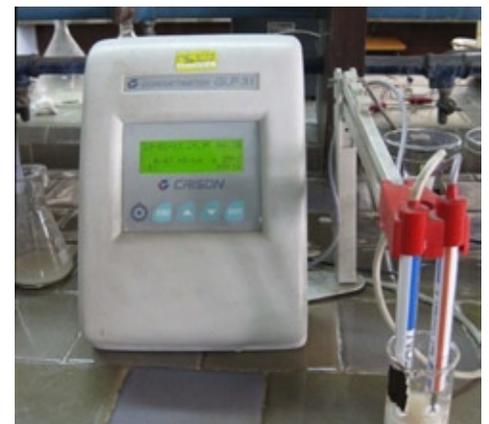
Figura 10. Conductímetro utilizado en las mediciones de conductividad eléctrica. Fuente: autores.

En esta investigación se midió la conductividad eléctrica en muestras tomadas en cada fachada de 22 edificaciones en estudio y se utilizó el conductímetro tipo GLP 31, No. 2185752 (figura 10).

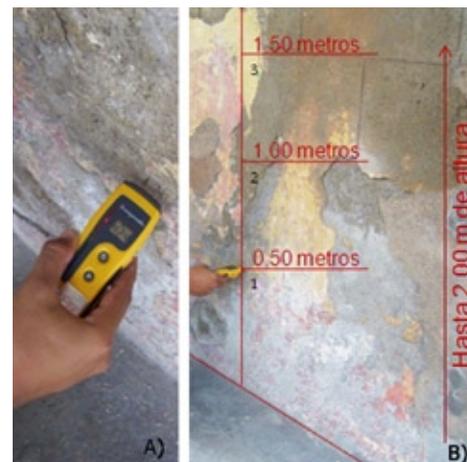
Figura 11. Fotos de: A) Equipo Surveymaster y B) Procedimiento de medición. Fuente: autores.

medir se situó el higrómetro en la parte inferior del muro y se midió en cuatro puntos ubicados cada (0,50 m) dentro de la mancha de manera ascendente hasta los 2 m de altura (ver figura 11B). En las edificaciones con corredor elevado se incrementó el número de puntos de medición según la altura.

Se utilizó el higrómetro tipo Surveymaster No. 01 18282 (ver figura 11A), el cual combina el sistema de utilización superficial (modo de medición) con un emisor de radiofrecuencia (modo de búsqueda) y de esta forma permite el estudio de superficies húmedas bajo revestimientos.

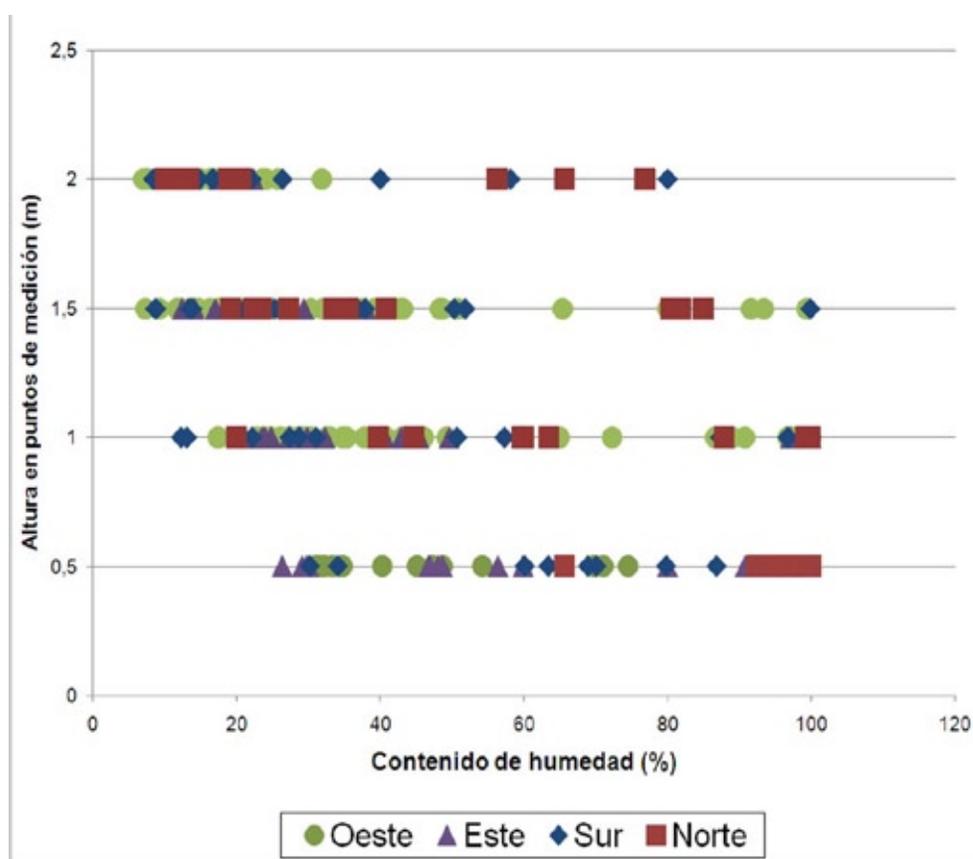
Figura 12. Gráfico con valores de contenido de la humedad en las fachadas según la orientación geográfica.

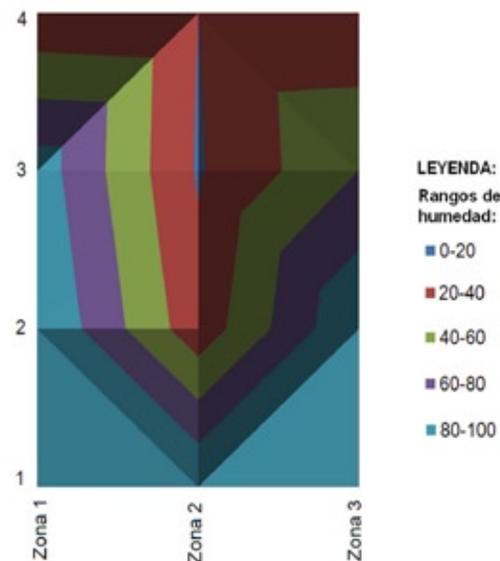
Figura 13. Distribución del contenido de humedad en la fachada del lote ubicado en la calle Gallo No. 364 y 362, según escala de colores.

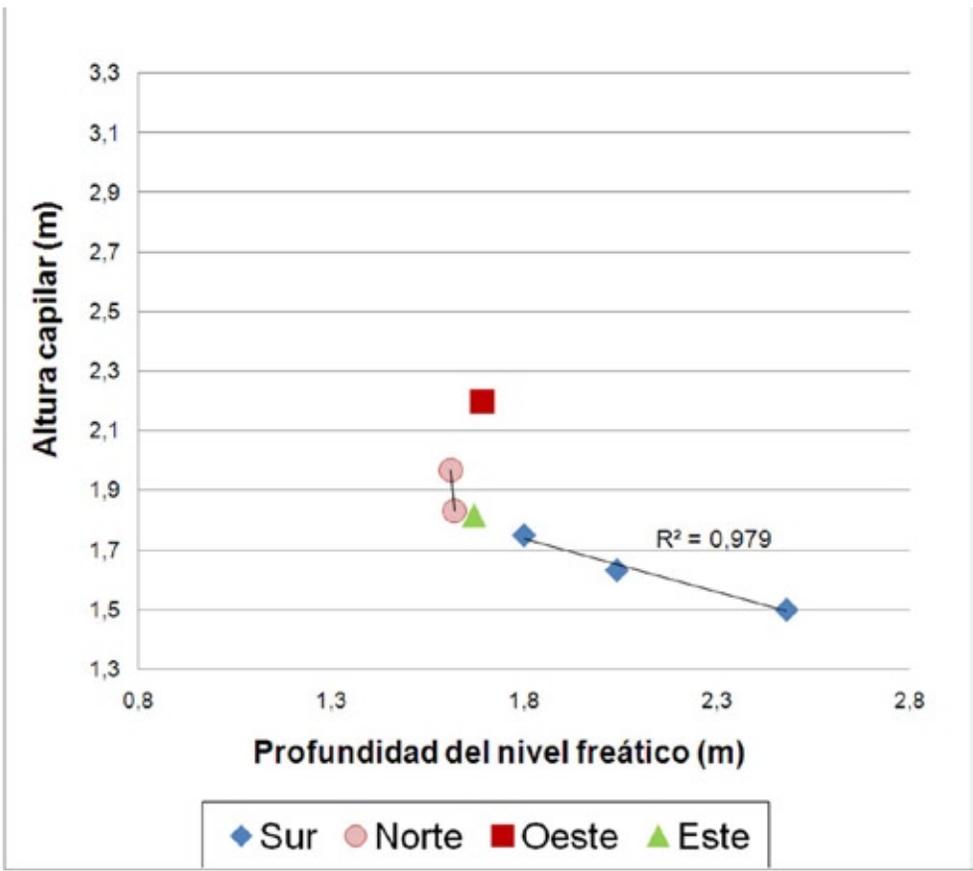
Figura 14. Tipo de suelo arena arcillosa.

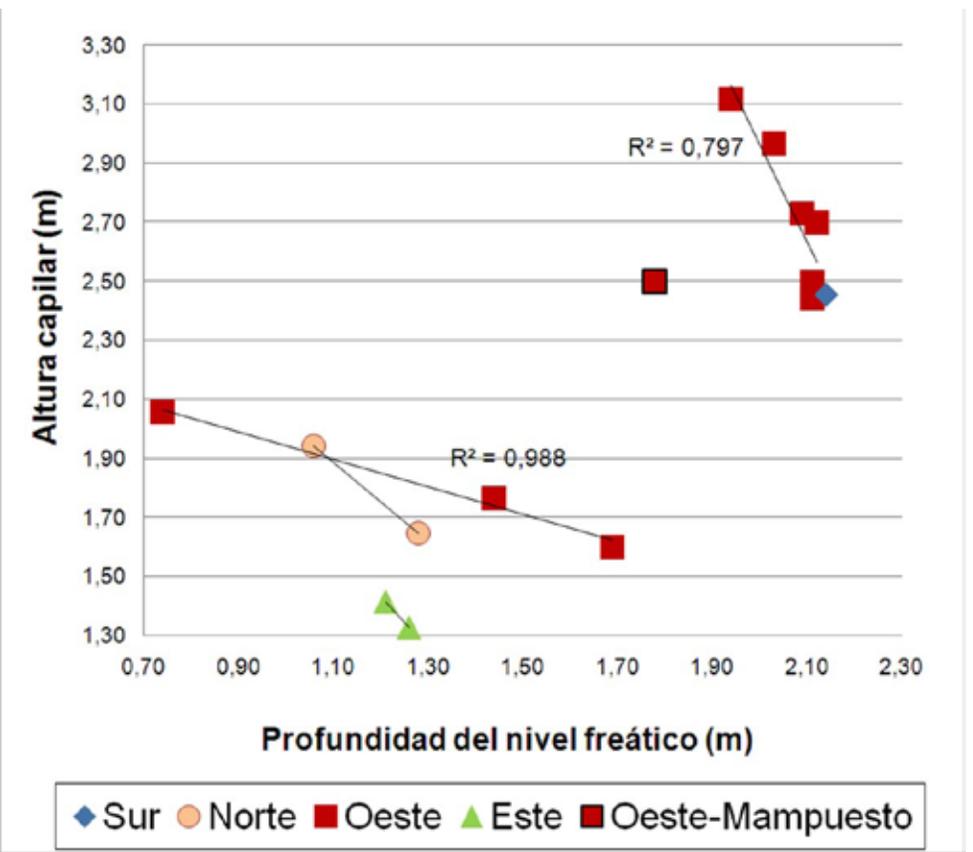
Figura 15. Tipo de suelo arcilla muy plástica.

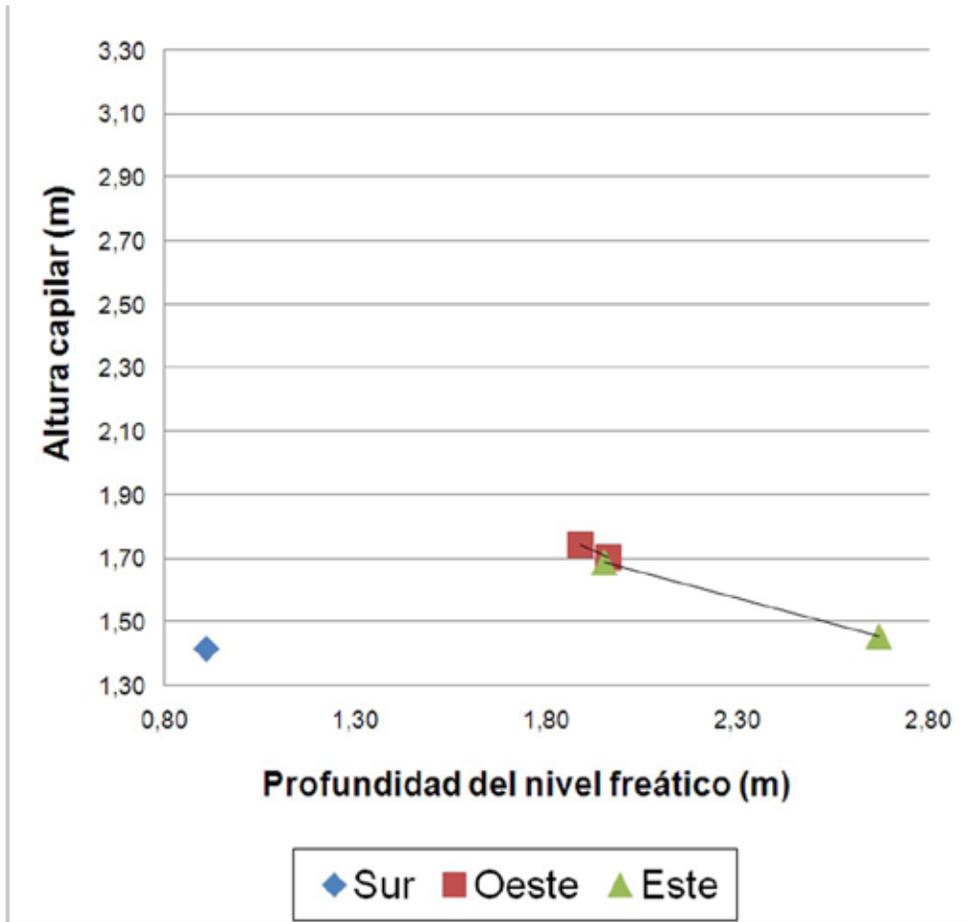
Figura 16. Tipo de suelo cieno arcilloso.

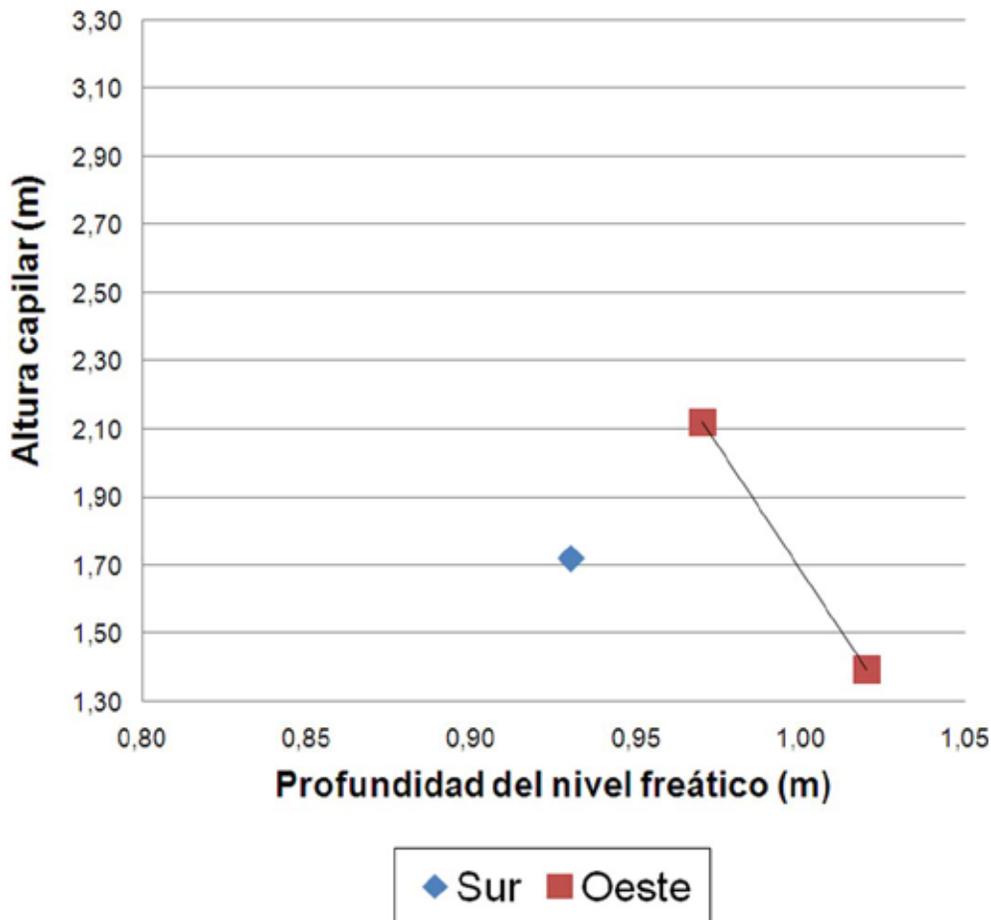
Figura 17. Tipo de suelo arcilla de baja plasticidad.

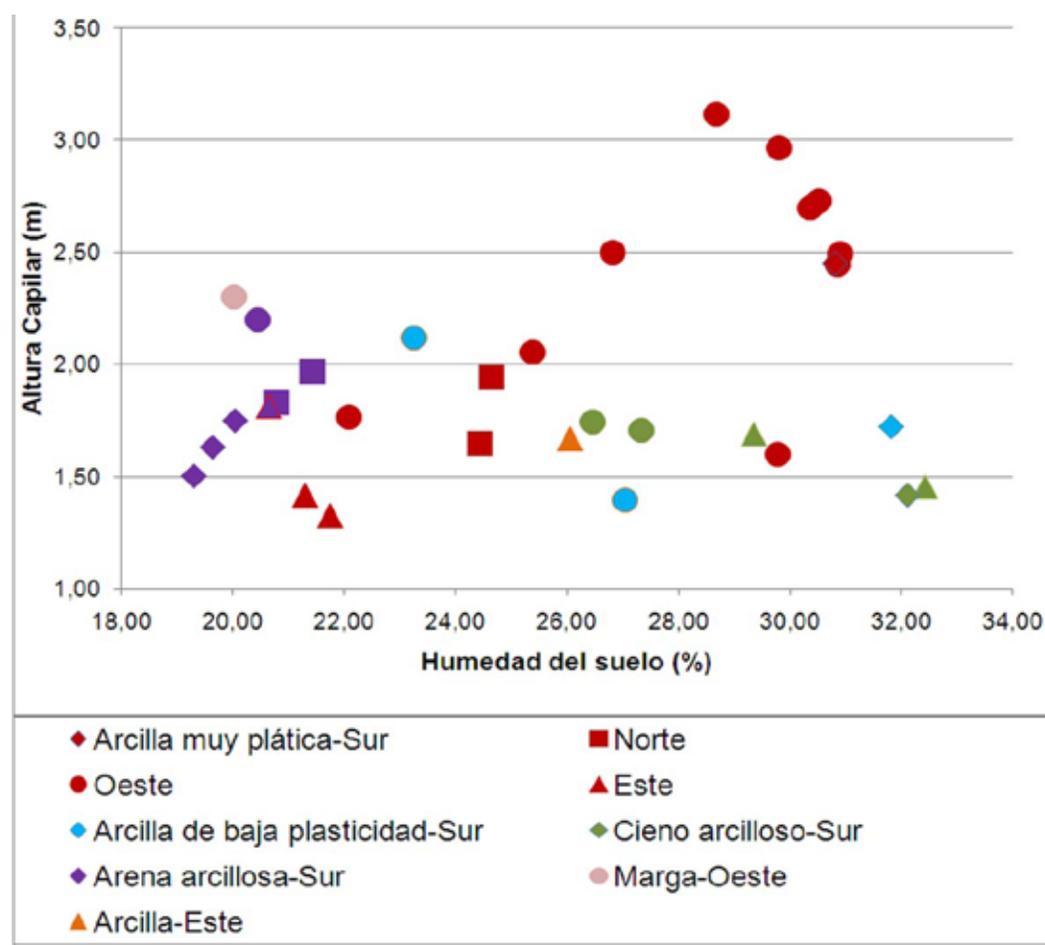
Figura 18: Gráfico que muestra la relación entre la altura capilar en fachadas y la humedad del suelo según el tipo de suelo.

Como ya se mencionó, los suelos finos con elevada humedad debido a la influencia del nivel freático, son los que mayor humedad conservan. Se observa aquí que, los suelos que tiene mayor contenido de humedad son los más finos, pudiendo llegar a valores cercanos a la saturación. Los resultados se presentan en la figura 18.

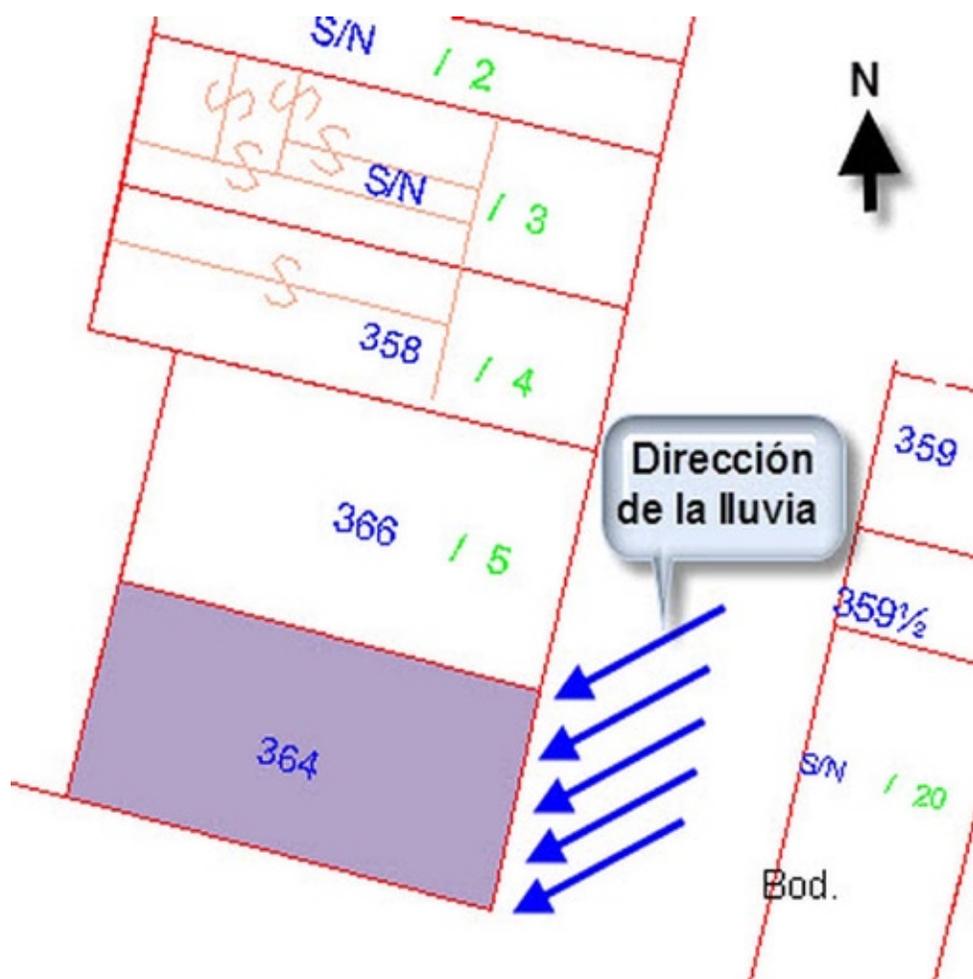
Figura 19: Esquema de la dirección de la lluvia en la zona del Centro Histórico santiaguero.

Otro resultado importante se obtuvo al analizar el grado de deterioro en relación con la altura capilar, donde se demuestra que no tienen una relación directa, ya que aquí incide otra variable como es la dirección de la lluvia, la cual acelera las lesiones de desprendimientos del repello, erosión y formación de grietas. En este caso las fachadas orientadas al este son las más afectadas con grado de deterioro 3, pues la dirección de la lluvia en esta zona es del norte-noreste, con predominio al noreste, lo que implica una incidencia directa en esta orientación de fachada (ver figura 19).

En las fachadas que no incide la lluvia directamente, como las orientadas al norte, oeste y sur, tienen un grado de deterioro menor (grado 2).
