Dos visiones de eventos naturales que impactaron el patrimonio construido de Santiago de Cuba

Two Different Responses Following Natural Disasters that Affected the Built Heritage of Santiago de Cuba

Erlly Arner Reyes, Coralina Vaz Suárez y Estrella Roca Fernández

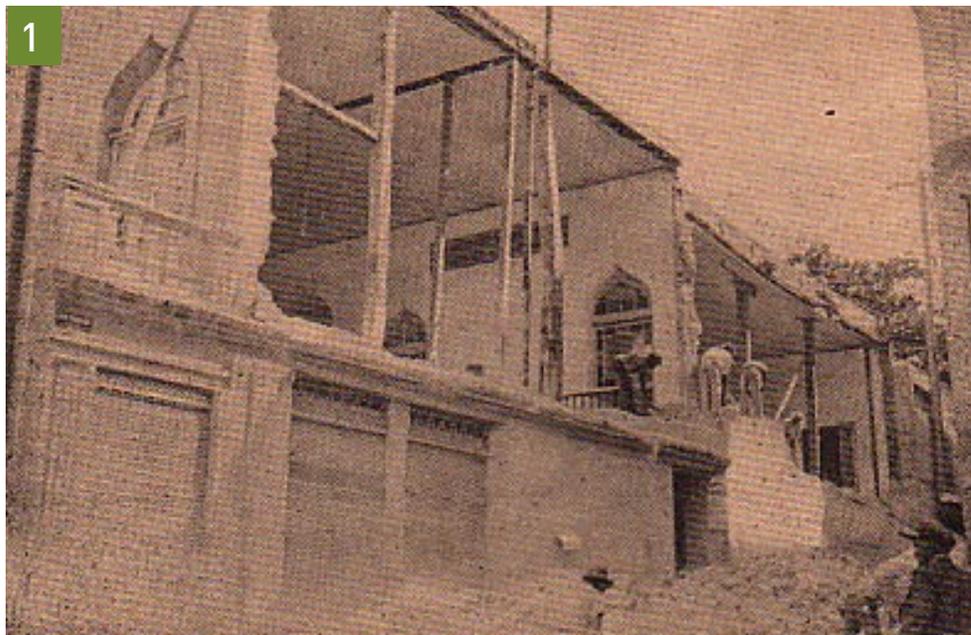
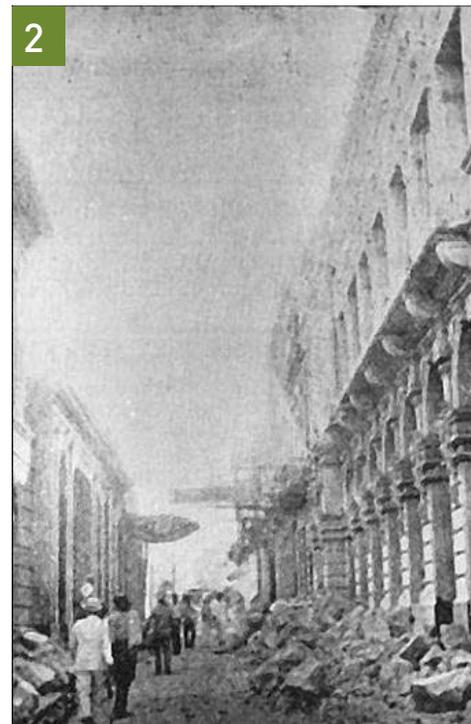
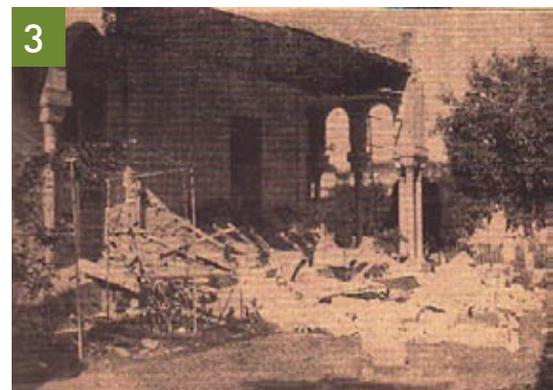
Figuras 1, 2 y 3: Panorama devastador de la ciudad tras el terremoto de 1932

Los datos recogidos en publicaciones y fotografías de época, muestran las evidencias de los efectos del sismo. Las soluciones constructivas de la etapa colonial respondieron con un buen comportamiento ante los movimientos sísmicos, no sucediendo así con los edificios eclécticos. Se afirma que las construcciones eclécticas a pesar de tener pocos años de construidas, sufrieron fallos en sus elementos estructurales, lo que provocó que el 90% de estas edificaciones quedaran en condiciones de derrumbes parciales o totales de lotes ocupados, demostrándose la alta vulnerabilidad ante un evento sísmico de gran magnitud, de las características constructivas con que se asumió el estilo ecléctico. (Figuras 1, 2 y 3)

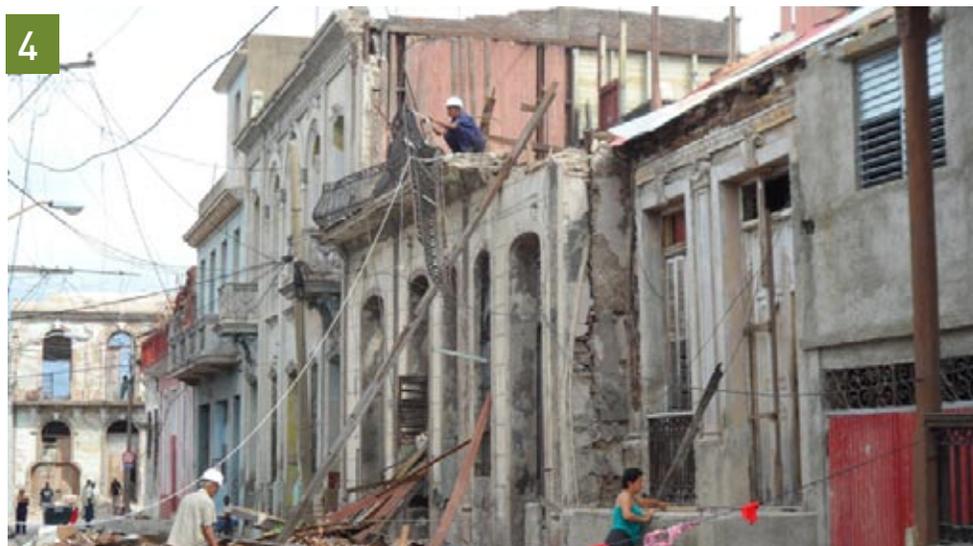
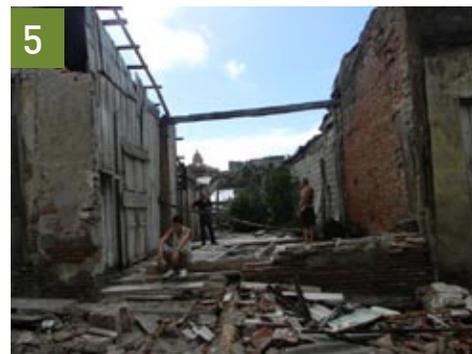
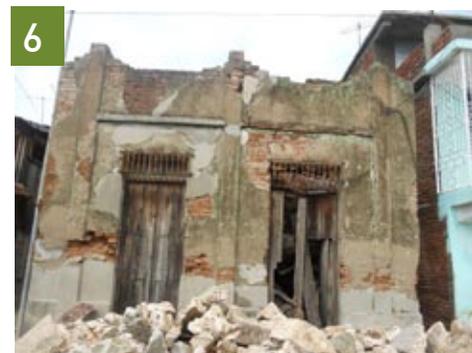
Figuras 4, 5 y 6: Viviendas del Centro Histórico Urbano afectadas por el huracán Sandy con derrumbes parciales y totales.

mantenimiento, las sucesivas transformaciones que realiza la población, el incumplimiento de los códigos de diseño sismorresistentes y la práctica de técnicas inadecuadas para el montaje de cubiertas ligeras, constituyen el contexto para que un evento natural, tanto sísmico como hidrometeorológico, deje cuantiosas pérdidas materiales. El Huracán Sandy, ocurrido el 25 de octubre de 2012, lo demostró. Con categoría II en la escala Saffir- Simpson atravesó las provincias orientales, siendo la ciudad de Santiago de Cuba la más afectada con el 54,3 % de su fondo habitacional impactado. (Figuras 4, 5 y 6)

Los daños fueron cuantificados en 15 888 derrumbes totales, 22 177 derrumbes parciales, 50 585 techos totalmente destruidos y 82 729 de forma parcial. Estas pérdidas, solo en vivienda, estuvieron valoradas en 2 600 millones USD con 1,5 millones de personas afectadas¹. Dichos datos guardan cierta proporción respecto al crecimiento que ha tenido la ciudad y la población desde 1932.

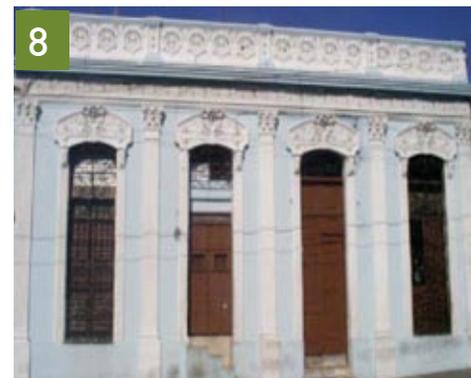
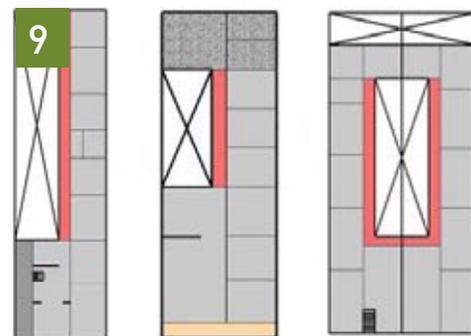
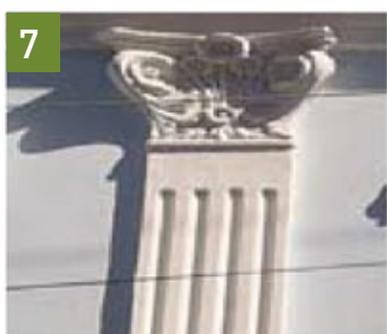
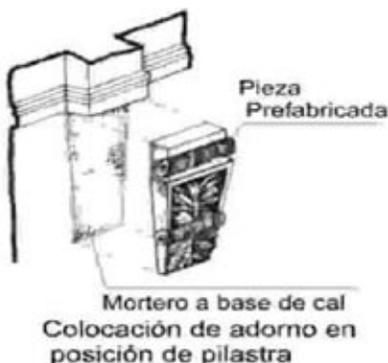
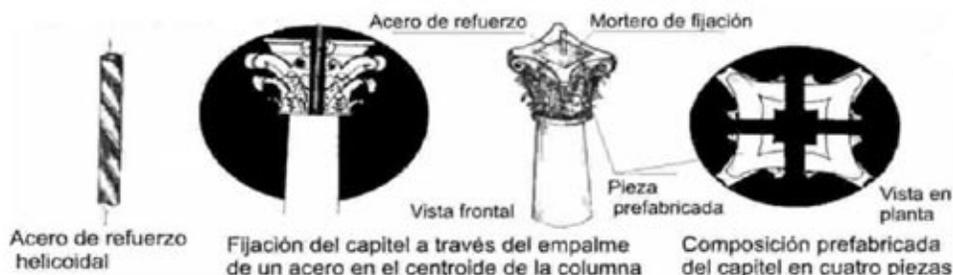
Figuras 7, 8 y 9: Comportamiento técnico constructivo de la vivienda ecléctica, nótese el uso en fachada de grandes elementos decorativos, la forma de colocación y la configuración en planta con patios que causan asimetrías importantes.

- Elementos de hormigón armado con resistencia característica de 12.0-15.0 MPa consideradas como bajas.
- Refuerzo transversal inadecuado como consecuencia del diseño de grandes espaciamientos en algunos casos y la ausencia de estos en otros.
- Uso profuso de elementos decorativos en fachada e interiores, mediante la colocación de piezas prefabricadas cuya fijación al muro era a base de morteros que no garantizaban el anclaje.
- Esquemas planimétricos en diferentes formas (L, O, U y C) condicionando irregularidad, sin uso de juntas adecuadas.
- Uso de puntales diferentes en los niveles que proporcionan también

irregularidades verticales. [13][14] (Figuras 7, 8 y 9)

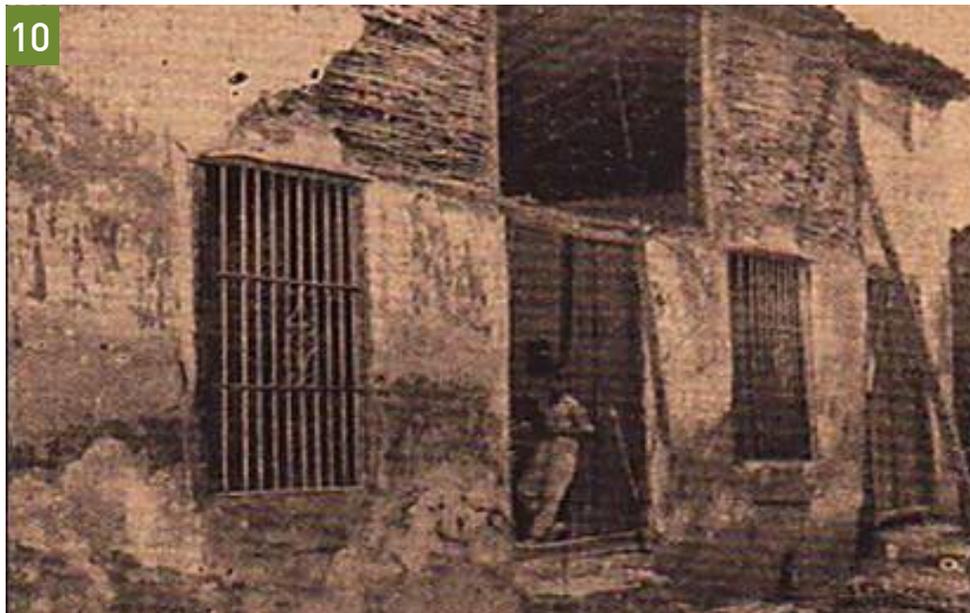
Figuras 10 y 11: Las construcciones del período de la colonia soportaron mejor los efectos del sismo, se destaca que aunque los muros de cuje perdieron el revestimiento y sufrieron algunos desprendimientos, no colapsaron.

resistieron mejor los efectos de este evento. (Figuras 10, 11)

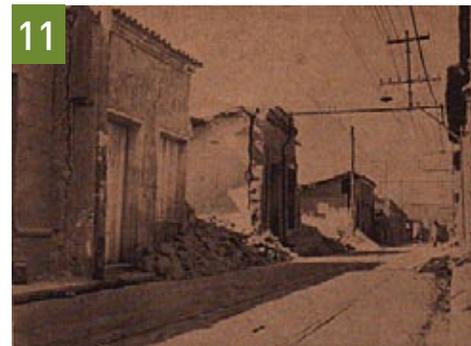
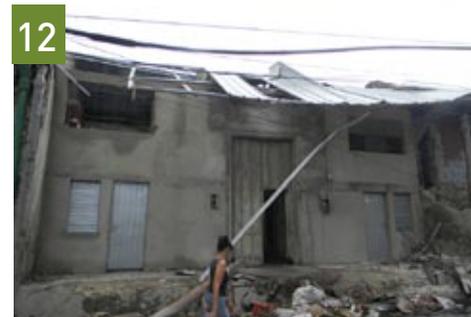
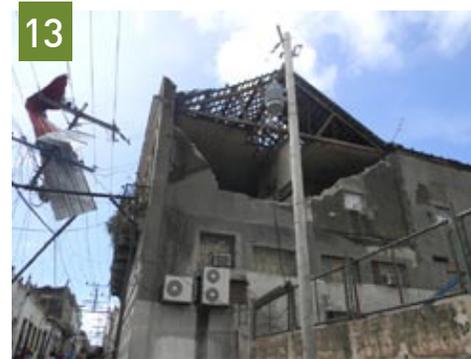
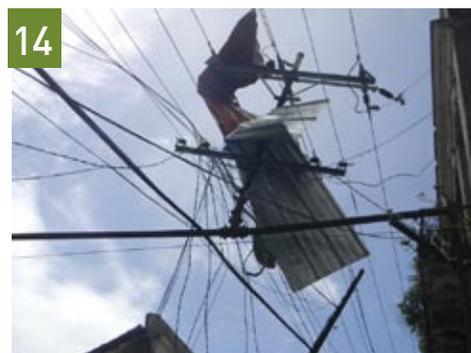
Figuras 12, 13 y 14: Cubiertas afectadas por el huracán Sandy, donde se observan daños a pesar de su reciente colocación, debido a que se violaron requisitos de montaje y eliminaron componentes propios de las viviendas como los pretilos.

En el fondo habitacional existente, también se han llevado a cabo transformaciones sucesivas con el uso de técnicas y materiales inadecuados que atentan contra la seguridad de las viviendas ante la ocurrencia de eventos naturales. Es representativa la sustitución de elementos originales, fundamentalmente los de cubiertas, con el empleo de otros materiales como el zinc y el uso de técnicas inadecuadas para la ejecución de estos elementos que disminuyen su capacidad resistente. Estas transformaciones además de actuar en detrimento de la imagen de las viviendas, exacerbaban su susceptibilidad a sufrir afectaciones ante nuevos eventos naturales, lo que fue demostrado por el impacto del huracán Sandy, que causó las mayores afectaciones en cubiertas. (Figuras 12, 13 y 14)

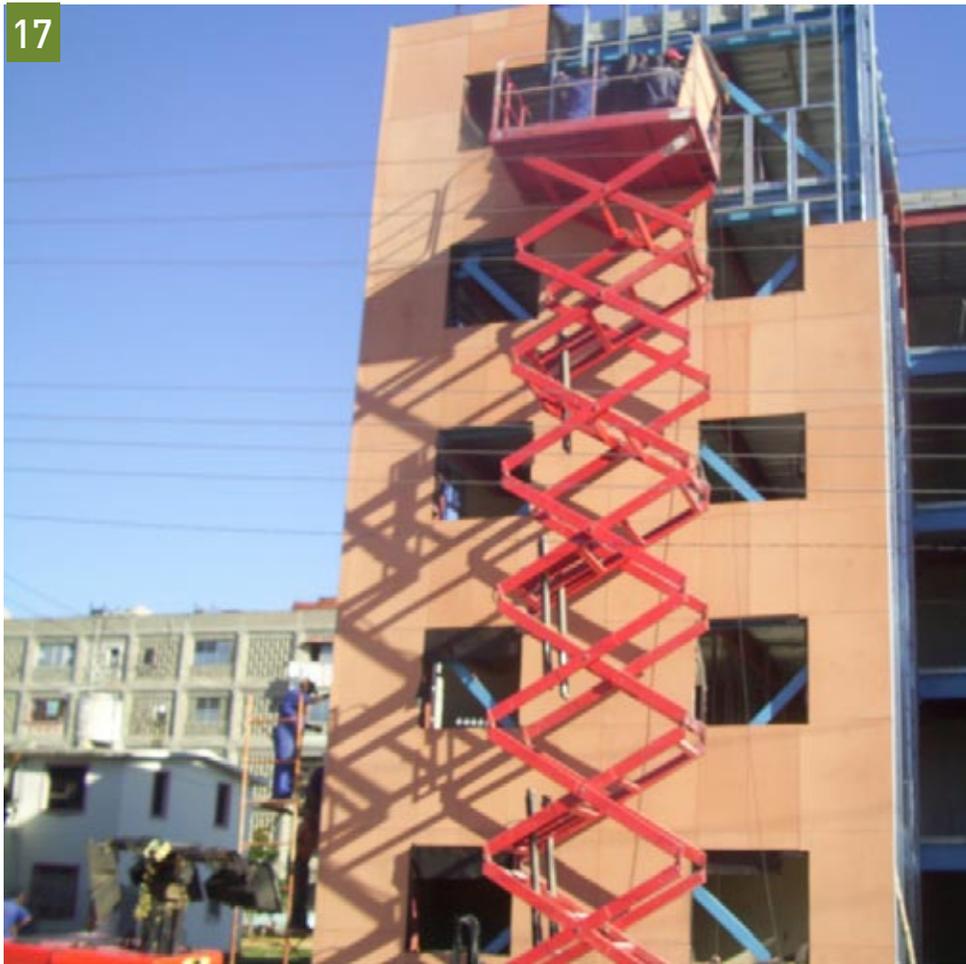
Figuras 17 y 18: Sistemas constructivos Forsa y Vhicoa respectivamente, donados por Ecuador y Venezuela que están siendo empleados en la reconstrucción post-huracán Sandy en la ciudad. Fuente: Foto de las autoras.

Los edificios FORSA transmiten sus cargas a través de muros estructurales de hormigón armado, hormigonados monolíticamente in situ con el entrepiso, lográndose uniones rígidas con alto nivel de hiperestaticidad. Estas características le confieren un buen comportamiento ante las aceleraciones máximas del terreno esperadas por eventos sísmicos en la zona. Los cierres laterales de hormigón armado y de las cubiertas pesadas, igualmente hacen que ante la acción del viento, presenten una vulnerabilidad muy baja. La regularidad de los diseños planimétricos y altimétricos, también contribuyen con un buen comportamiento estructural ante ambos tipos de eventos.

En sentido general, estas intervenciones son llevadas a cabo por vía estatal, donde el cierre del 2013 concluyó que solo 40 viviendas fueron construidas por la población y 1 704 por vía estatal por concepto de afectaciones climatológicas. (Figuras 17, y 18)
