## Accidente con hipoclorito de sodio durante la terapia endodóntica

### Accident with sodium hypochlorite during endodontic therapy

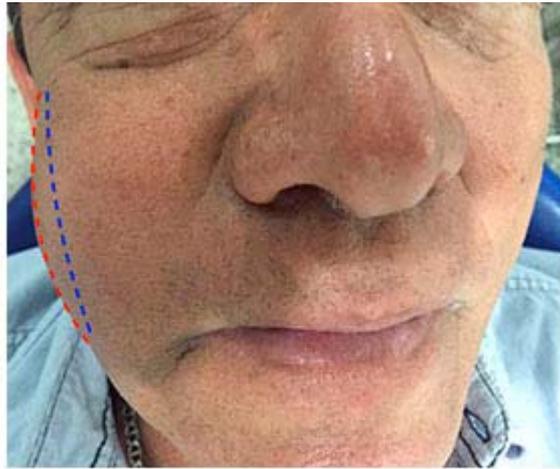
**Fig. 1.** Obsérvese la discontinuidad del contorno facial asociada con el sobrepaso de hipoclorito de sodio a tejidos perirradiculares.

Se anestesió al paciente con lidocaína al 2 % con epinefrina (1:80 000) mediante técnica infiltrativa vestibular y palatina. Se realizó aislamiento absoluto del campo operatorio, se conformó la cavidad de acceso ubicando la entrada de los conductos. Se realizó pulpectomía y se determinó la longitud de trabajo con localizador apical RAYPEX® 6 (VDW/Germany) (conducto mesovestibular 18 mm, distovestibular y palatino 21 mm cada uno). Se instrumentó conducto palatino hasta lima 35 (k file Maillefer-Dentsply/Switzerland), irrigando con aguja Monojet de salida lateral en extremo, cargada con hipoclorito de sodio al 5,25 %, realizando succión constante con eyector de conductos. Al pasar al conducto distovestibular y continuando con la preparación biomecánica, el paciente refiere dolor y sensación de quemazón durante la irrigación, acompañada a los pocos segundos con edema y tumefacción en tejidos blandos de tercio medio facial, con alteración de la continuidad del contorno facial (Fig. 1). Inmediatamente se detiene el procedimiento y se suministra solución anestésica en el área afectada para reducción de sintomatología. Se ordena aplicación inmediata de dexametasona (ampolla 8 mg/2 mL) y observación durante 1 h aproximadamente para control de síntomas. Se medica ibuprofeno (tabletas de 600 mg cada 6 h por 3 días como analgésico-antiinflamatorio) y amoxicilina (cápsulas de 500 mg cada 8 h durante 7 días como

profilaxis antibiótica); se hacen recomendaciones en higiene bucal y cuidados en general. Se cita al paciente a las 24 h para control.

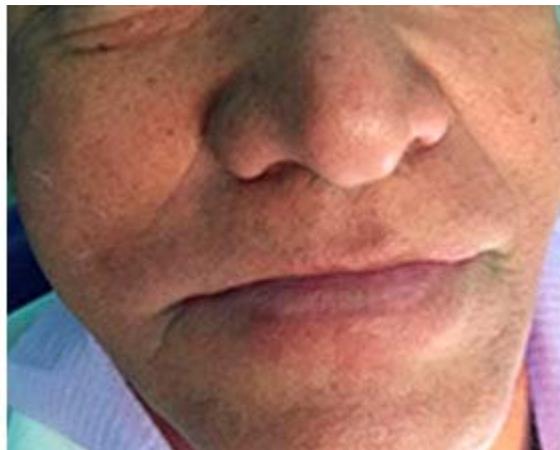
**Fig. 2.** Evolución del paciente 24 h después de transcurrido el evento adverso.

Alas 24 h posteriores al evento adverso, se observa evolución positiva en la sintomatología y en el edema extrabucal (Fig. 2), 7 días posterior al sobrepaso de hipoclorito, se decide finalizar el tratamiento disminuyendo la longitud de trabajo a 20 mm para el conducto distovestibular, obturando el caso con técnica de condensación lateral y vertical. Posteriormente se realiza rehabilitación con núcleo y corona en este órgano dental.
