# Caracterización de la integridad de las superficies maquinadas a altas velocidades en el acero 40XHMA

## Characterization of surface integrity of machined surfaces at high cutting-speed in 40XHMA steel

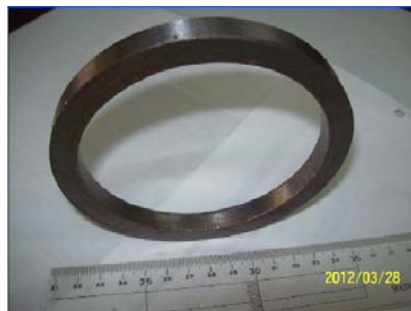
**Fig. 1.** Probetas experimentales

Para la realización de los experimentos, se elaboraron anillos de acero 40XHMA (GOST4543-71) equivalente al AISI-4340 en estado normalizado dureza de 116HB con las siguientes dimensiones: Ø115mm, ancho 10 mm y espesor de 10 mm (ver Fig. 1).

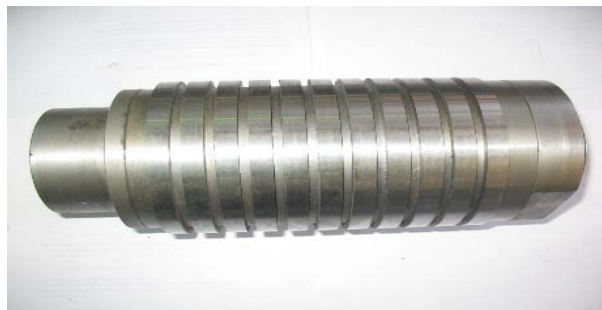
**Fig. 2.** Montaje de anillos en el mandril

Los anillos se montaron en un mandril con ayuda de anillos separadores, figura 2, siendo posteriormente rectificadas para lograr una correcta coaxialidad entre ellos y el mandril, garantizando así que todas las superficies estuvieran sometidas a las mismas condiciones de corte.

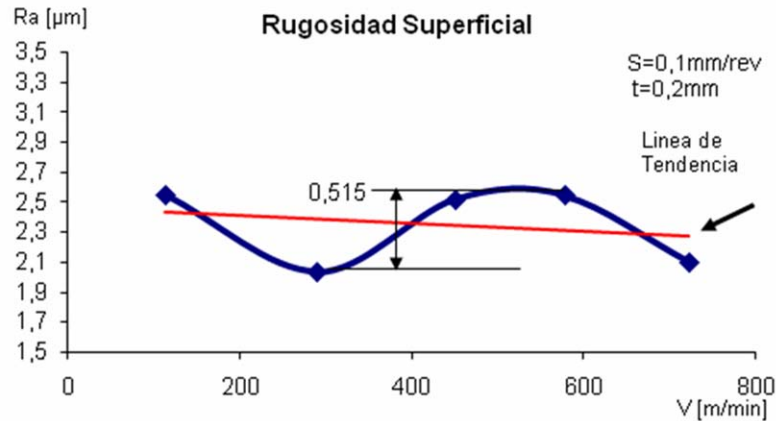
**Fig. 3.** Gráfico del comportamiento de la rugosidad superficial vs velocidad de corte

En la figura 3 se muestra la curva de comportamiento de la rugosidad superficial con respecto a la velocidad de corte.

En la misma se observa un comportamiento sinusoidal enmarcado en un valor de amplitud de 0,515  $\mu\text{m}$ . Según la línea de tendencia, su comportamiento es a la disminución de una forma muy somera con el incremento de la velocidad de corte, lo que se puede explicar, por la disminución del coeficiente de fricción  $\mu$  al incrementarse las velocidades de corte, lo que repercutiría en una menor deformación y por resultado un mejor acabado superficial. Estos resultados muestran una coincidencia con [2-5].

- 1- Se observó que para las condiciones de trabajo establecidas, el incremento de la velocidad de corte provocó una disminución de la rugosidad superficial de manera no significativa, dentro del intervalo de 1.6 a 3.2  $\mu\text{m}$ . Este resultado corrobora lo planteado por otros investigadores [1, 6], y demuestra que el uso de las altas velocidades no es solo beneficioso desde el punto de vista de la disminución de tiempos de operación sino también proporciona superficies con mejor acabado.

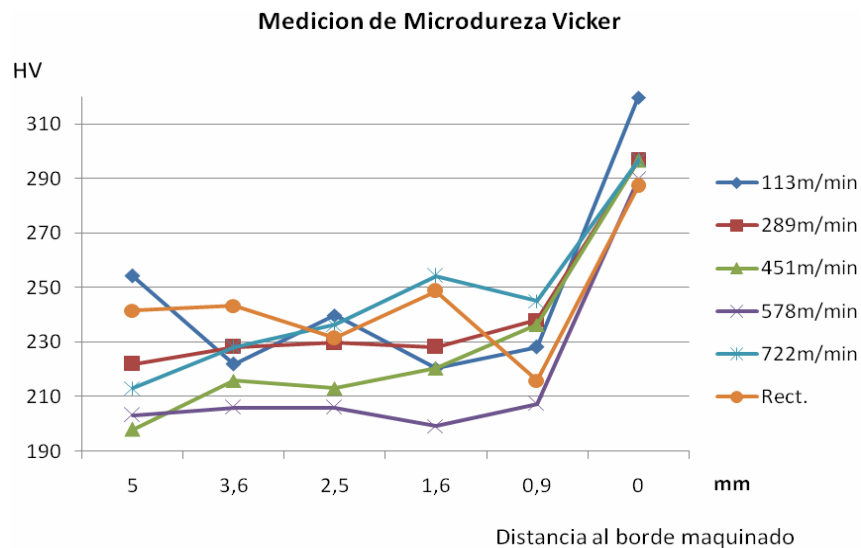
**Fig. 5.** Microdureza Vickers [HV<sub>50g</sub>] en la profundidad de la superficie maquinada. (Micro-durómetro Shimadzu, tipo M)

Con la ayuda de un microdurómetro, se realizaron 6 mediciones a cada probeta comenzando desde el borde no maquinado hasta el borde maquinado, (ver Fig. 5). Cada punto en el gráfico se corresponde con el promedio de tres mediciones de microdureza Vickers en esa zona.

Según la figura 5, en el rango de medición de 0.9 a 5 mm de profundidad (a partir de la superficie maquinada), no aparece una influencia definida de la velocidad de corte en los valores de microdureza.

De manera general los valores medidos para cada probeta se mantienen estables o con ligeros incrementos. Sin embargo en todas las probetas se muestra un incremento apreciable en la microdureza medida en la superficie de las mismas.

El mayor incremento lo presentó la probeta maquinada con menores velocidades de corte (113 m/min). El resto mostró microdurezas muy similares en la superficie maquinada, indicando una influencia no significativa de la velocidad de corte en las magnitudes de microdureza en el rango de velocidades de corte utilizadas.

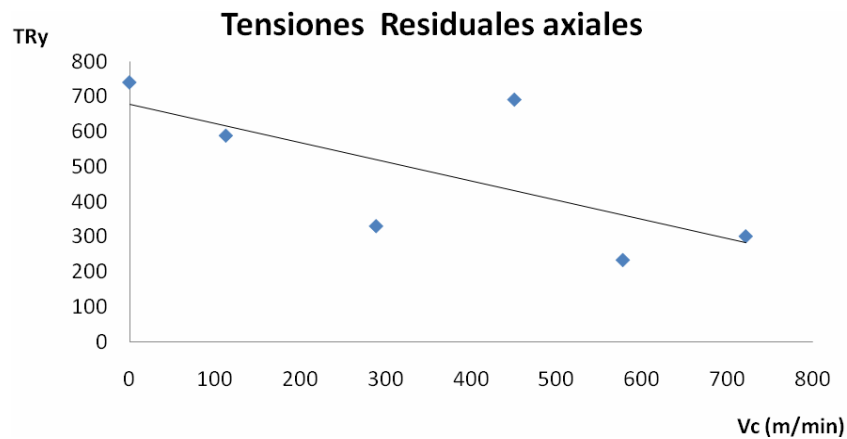
**Fig. 7.** Comportamiento de las tensiones axiales con respecto a la velocidad de corte

En las figuras 7 y 8 se observa como primer aspecto, que los valores de tensiones circunferenciales son menores que los axiales; lo que según Outeiro [15], resulta más conveniente, ya que las tensiones circunferenciales tienen mayor tendencia a la formación de grietas.

Comparando los diferentes valores de tensiones en el proceso de torneado a diferentes velocidades de corte, con respecto a la probeta rectificada (referida en los gráficos con el valor cero), se observa que al incrementar la velocidad de corte de 113 a 722 m/min, se produce una disminución de los valores de tensiones residuales a tracción lo cual coincide con resultados previos de investigadores [10-14], lo que se explica por una mayor evacuación del calor (fuente fundamental de este tipo de tensiones) en la viruta al aumentar las velocidades de corte, esto evita que el mismo pase a la superficie de la pieza.
