# Efecto de la temperatura de termofluencia en el acero austenítico refractario HK-40

## Effect of creep temperature on HK-40 refractory austenitic steel

El trabajo tuvo como objetivo determinar el efecto de la temperatura de termofluencia en el acero refractario HK-40 empleado en la fabricación de brazos de barridos de hornos de reducción y expuestos a condiciones de termofluencia. Se analizó la zona exterior, la interior y la central del brazo, para determinar las transformaciones estructurales que ocurren según las condiciones de temperaturas a la que está expuesto. Se determinó que, el calor aportado por efecto de la combustión del petróleo y por el calor físico del aire en cámaras de combustión se incrementa de forma gradual y posibilita de falla por termofluencia debido a la acción combinada de esfuerzo y calor. La microestructura del acero

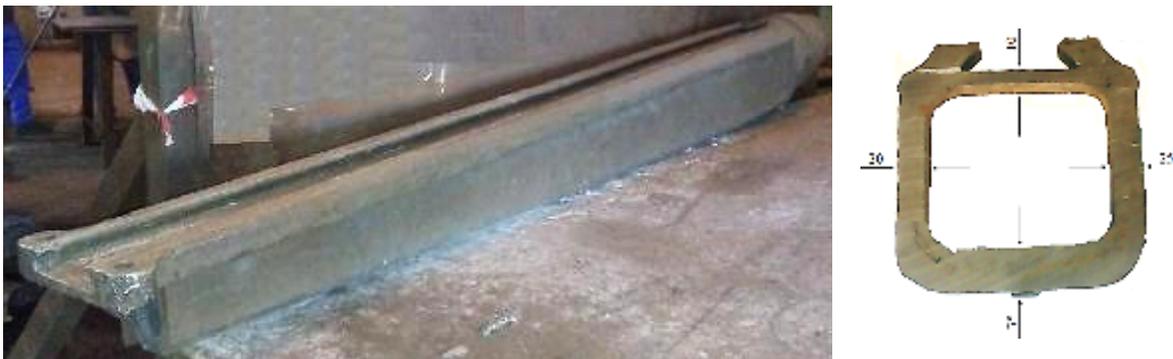
El movimiento o traslado de la mezcla de minerales dentro del horno se realiza en forma de zigzag con el empleo de brazos de barrido, como se muestra en la figura 1. Los hogares pares tienen su descarga por la periferia y los impares por el centro. La mezcla de minerales en su descenso es sometida a un perfil ascendente de temperatura que permite un calentamiento gradual a la vez que penetra en uno gaseoso que garantiza un aumento en la concentración de reductores.

**Fig 1.** Brazo de barrido y sección transversal. Fuente: autores

Los brazos son elementos huecos que presentan una longitud total de 2 648 mm, fabricados con acero inoxidable del sistema Fe-Cr-Ni-C y operan bajo las condiciones siguientes:

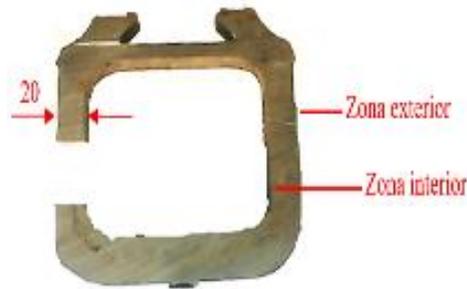
Se prepararon tres probetas para determinar la influencia de las temperaturas en el brazo de barrido. Se seleccionaron tres ya que, al analizar el aspecto de la reproducción para decidir cuantas réplicas realizar en cada experimento, se tiene en cuenta los posibles modelos que pudieran obtenerse a partir de la matriz experimental. Con una réplica la media de los valores para un experimento coincide con el valor de la misma, con dos los resultados de la media y del error experimental pueden estar influenciados por una medición anómala, por tanto, se requiere de tres muestras. La figura 2 se corresponde con las zonas seleccionadas para el análisis de la termofluencia.

**Fig. 2.** Zonas seleccionadas (zona interior y exterior). Fuente: autores

Se delimitaron dos zonas, la exterior y la interior, se consideró que la primera es la que tiene contacto directo con el mineral y los gases del proceso y la segunda es afectada por la conducción. El corte de las muestras se realizó de forma tal que permitiera su fácil manipulación y posterior nivelación, así como el ataque químico. Fueron cortadas con dimensiones de 15x15 milímetros, las que luego fueron encapsuladas como se muestra en la figura 3.

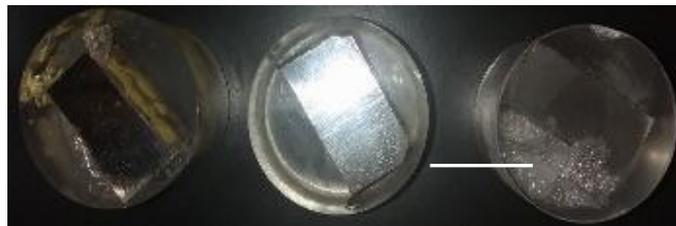
**Fig. 3.** Muestras encapsuladas.

Cuando se va a realizar análisis microestructural en bordes de muestras deformadas, es importante conservar un ángulo de 90° en toda el área a observar, de no realizarse, durante el desbaste y pulido, los bordes se distorsionan redondeándose, obteniéndose una falsa observación de la imagen.

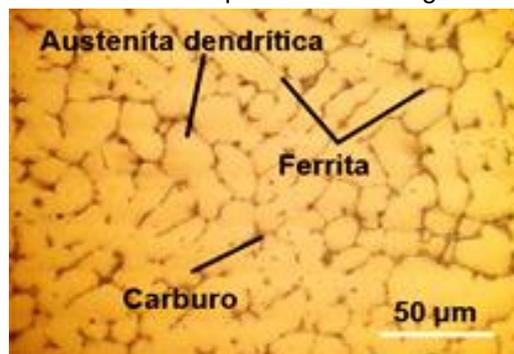
**Fig. 4.** Microestructura del HK-40 (400 x). Fuente: autores

La microestructura presenta una estructura austenítica en forma de collar, caracterizada por carburos alargados, preferencialmente ubicados en bordes dendríticos, rodeando a la fase austenítica y en bordes de grano con una precipitación parcial. La ferrita se encuentra ubicada también en los bordes de los granos. Este tipo de aleación es completamente austenítica, tienen alta resistencia a la oxidación.

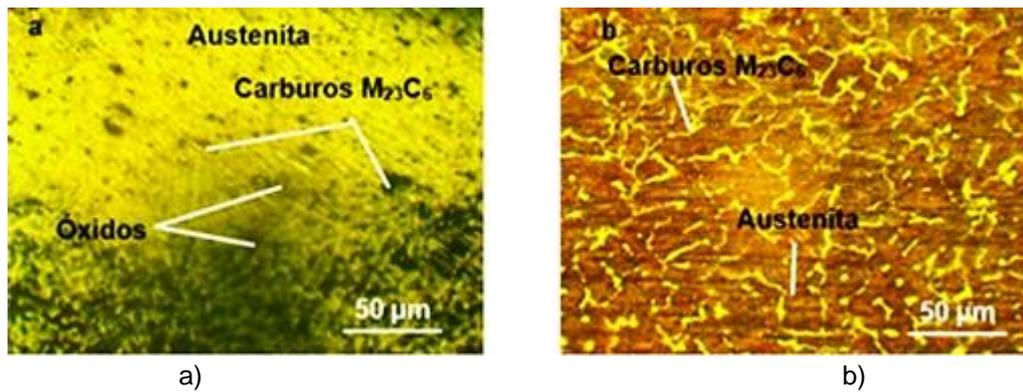
**Fig. 5.** Zona exterior del brazo. Fuente: autores

La evolución microestructural del acero HK-40 en la zona exterior, durante el calentamiento a 760 °C, presenta una matriz austenítica precedida por carburos  $M_{23}C_6$  en los límites de los granos. Sin embargo, se observa que ya no existe la estructura dendrítica, pero sí la formación de una banda de austenita (descromizada) rodeada de carburos primarios (eutécticos), esto se debe a la disolución de los mismos. Esta disolución ocurre al desestabilizarse el C y el Cr contenido, donde el primer elemento en difundir hacia la matriz es el C, al sobresaturarse esa región el Cr viaja de la zona interdendrítica hacia el centro para buscar zonas ricas en C y formar precipitados de la forma  $M_{23}C_6$ .

Por otro lado, cuando el material es empleado a altas temperaturas durante diferentes intervalos de tiempo, esta microestructura dendrítica comienza a romperse y los precipitados que se encontraban en los límites de grano se disuelven y precipitan en forma de placas dentro de los granos de la austenita. Al progresar el tiempo de calentamiento, se forma una red más delgada de carburos en las regiones interdendríticas que pasa a ser los límites de grano austenítico. Un mayor avance del tiempo conduce al engrosamiento como se muestra en la figura 5b, criterio expuesto por [5, 13].

Bajo estas condiciones, en la estructura del brazo existe un rompimiento de las dendritas, asociado a la temperatura, con el incremento hasta 760 °C, las partículas delgadas se transforman en dendritas y según transcurre el tiempo esta estructura se complica, ya que los límites de grano del carburo se transforman en partículas geométricas discretas, coincidente con lo expuesto por [1].

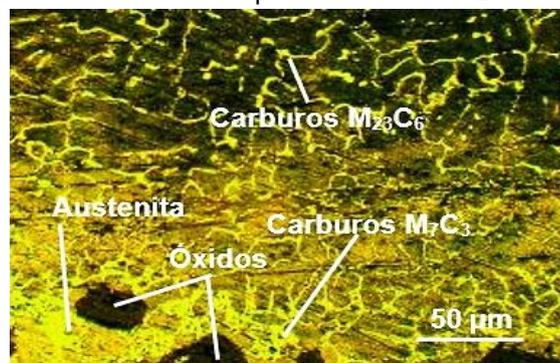
**Fig. 6.** Estructura de la zona interior del brazo. Fuente: autores

En la zona interior, después de la capa decromizada se puede observar unas bandas paralelas de carburos, esto es debido a la migración hacia el interior del carbono que deja el cromo al salir a formar cromita ( $Cr_2O_3$ ) y parte del que logra pasar de la superficie. Mientras se mantiene la alta temperatura este carbono está en forma de solución y reacciona para formar carburos internos, sin embargo, se aprecia ligeramente en los límites de grano un engrosamiento lo que indica la precipitación de carburos de cromo.

El carbono que llegó a la superficie antes que se formara la cromita difunde al interior del material a través de las vacancias, dislocaciones, fronteras de granos y fallas de apilamiento de dislocaciones que se denominan subgranos. El carbono que difundió junto con el ya existente en el interior al mantenerse a una temperatura elevada forma carburos secundarios del tipo  $M_{23}C_6$  y  $M_7C_3$ , que pueden llegar a rodear un subgrano aislándolo completamente del material, siendo los carburos muy frágiles y con cualquier esfuerzo pueda dar origen al desprendimiento del subgrano. Esto se considera como un factor que contribuye al origen de un mecanismo de corrosión llamado *Metal Dusting*, según ha sido referido en [5].

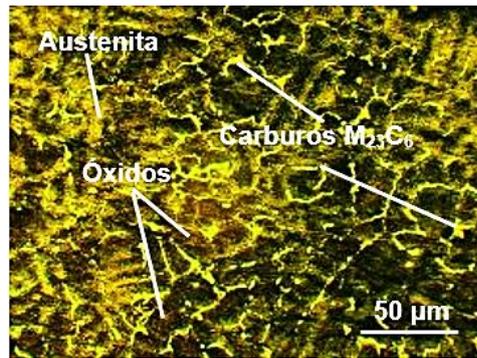
**Fig. 7.** Estructura de la zona central. Fuente: autores

En la zona central del brazo se observa el cambio microestructural ocurrido también por el efecto de la temperatura, se mantiene una matriz austenítica, con la formación de carburos en los límites de granos, así como la presencia de óxidos. Se ha formado precipitados en la zona interdendríticas y en la matriz, con la desaparición de la estructura dendrítica y rompimiento de la estructura de solidificación, existe una disminución en el tamaño del grano, lo cual está asociado a una posible reducción de difusión del Cr y el C, pero con una intensificación en la tasa de precipitación de carburos secundarios que presentan formas globulares y alargadas.

La presencia de óxido observada es debido a que, en los aceros inoxidable se asocia generalmente a la formación de óxido crómico,  $Cr_2O_3$ , el cual no es puro y puede contener pequeñas cantidades de hierro y níquel. Al estar la aleación HK-40 expuesta a un medio que contiene  $CO$ ,  $CH_4$  (metano), va a ser susceptibles a la carburización, este fenómeno se manifiesta generalmente con la formación de carburos internos en la matriz, así como también en las fronteras del grano.

En correspondencia con la estructura, se puede exponer que, la termofluencia por difusión está caracterizado por la deformación de la morfología del grano que se produce por el flujo masivo de las vacancias que se generan en el interior del grano y produce una alteración en los límites de grano y por ende un alargamiento del material, criterio también reportado por [11].

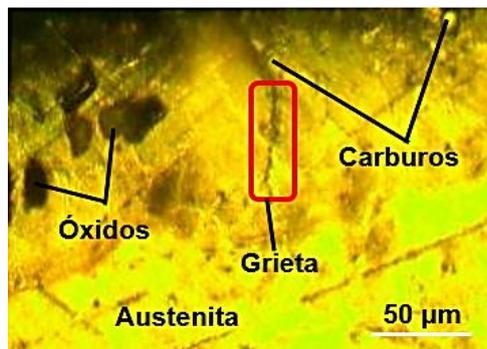
**Fig. 8.** Grieta en la zona exterior del brazo. Fuente: autores

En la zona exterior del brazo de barrido se determinó una grieta, la misma ocurre en un área prevista de carburos, asociado a las altas temperaturas, va existir una disolución de los carburos primarios, los cuales van a propiciar la precipitación, este proceso provocará cambios en las propiedades mecánicas del HK-40 con su posterior tendencia al fallo. Además, al estar sujeto a esfuerzos de tensión (temperatura y arrastre de mineral), se empiezan a generar pequeñas cavidades en la microestructura conforme avanza el tiempo de operación a altas temperaturas.

La rapidez del crecimiento de esta grieta está en dependencia de si la capa de óxido que se forma es homogénea y continua, o si es porosa o tiene grietas, la primera se puede considerar como una capa protectora y la segunda como no protectora. Como la termofluencia regularmente ocurre a  $600\text{ }^{\circ}\text{C}$ , tendremos que, para un valor de  $690\text{ }^{\circ}\text{C}$  en el hogar seis, aquí el límite de fluencia y el de rotura descienden, haciéndolo más dúctil y menos resistente la aleación, entonces, este fenómeno tiende inevitablemente a la rotura del brazo de barrido, debido a la reducción de sección transversal que siempre acompaña a la elongación, coincidente con lo expuesto por [14].

Esta fractura es del tipo intergranular y ocurre debido a que se forman los huecos de termofluencia que pueden crecer y formar cavidades y al alcanzar un tamaño inicial crítico da origen a una microfisura y al propagarse ocurre la fractura, se origina debido al deslizamiento de los límites de grano. La microgrieta se propaga cuando la deformación por termofluencia acumulada local en la punta de la grieta alcanza la ductilidad crítica, criterio reportado por [14].

Por otro lado, en el caso del horno de reducción, está presente la carburación debido al transporte de moléculas de  $\text{CO}_2$ -CO a través de la capa de óxido del HK-40, donde ocurre este fenómeno. Según el criterio de [15], este mecanismo ocurre a lo largo de los límites de grano, donde el  $\text{CO}_2$  cambia la dirección de crecimiento del óxido de cromo y por consiguiente aumenta la tasa de difusión a lo largo de los límites de grano. Este proceso es análogo en el brazo de barrido de los hornos.

La presencia de la grieta en la zona exterior del brazo de barrido ocurrió en área prevista de posibles carburos, asociado a las altas temperaturas, los cuales propician la precipitación de los mismos, lo que provoca cambios en el HK-40 con su posterior tendencia al fallo, al estar sujeto a esfuerzos de tensión (temperatura y arrastre de mineral).

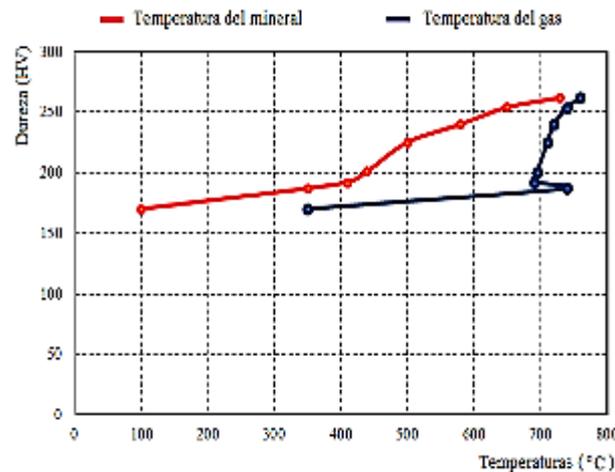
**Fig. 9.** Comportamiento de la dureza vs temperaturas que se genera en el horno. Fuente: autores

En el barrido de dureza realizado con respecto a las temperaturas del gas y del mineral, existe un incremento, alcanza un máximo y se mantiene constante debido a los cambios que presentan los carburos y su distribución en la matriz y al rompimiento de la estructura dendrítica de la aleación HK-40. Para un valor inicial de 170 HV en bruto de colada, se incrementa hasta 262 HV en la zona exterior, lo cual se atribuye a la distribución más uniforme de los precipitados, resultando en un endurecimiento por precipitación, favorecido con la presencia de los carburos  $\text{M}_{23}\text{C}_6$  finos y bien distribuidos.

Se determinó que, de un valor inicial de 170 HV en bruto de colada, hubo un incremento de hasta 262 HV en la zona exterior, donde la dureza y tenacidad del HK-40 expuesto a termofluencia está favorecida con una distribución más uniforme de los precipitados y la presencia de los carburos  $\text{M}_{23}\text{C}_6$  finos y bien distribuidos.
