**Manejo ambiental de un sector antropizado del área natural protegida Santuario del Agua y Forestal Subcuenca Tributaria Río Mayorazgo - Temoaya, Estado de México**

**Environmental management of an anthropised sector of the protected natural area "Santuario del Agua y Forestal, Subcuenca Tributaria Mayorazgo River - Temoaya", in Mexico**

<sup>1</sup>Universidad Autónoma del Estado de México

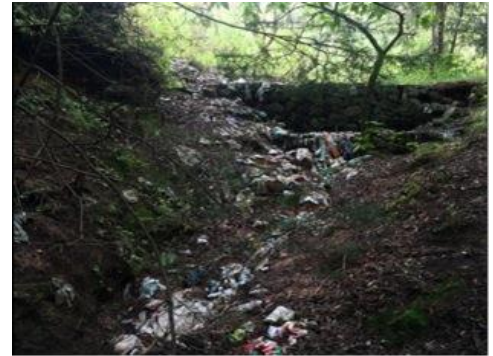
2. En la zona forestal del predio El Ahuehuete hay presencia de residuos sólidos de manera dispersa en todo el polígono, concentrándose la basura en las cárcavas. El libre acceso a la zona forestal y la cercanía con las viviendas propicia que las personas depositen sus desechos en las cárcavas más cercanas, así como en los drenajes domésticos

- En la zona forestal del predio El Ahuehuate se realizan sistemáticamente faenas de limpieza. Además, se restringen los asentamientos humanos dentro del polígono y se implementa un perímetro de protección en la zona forestal.

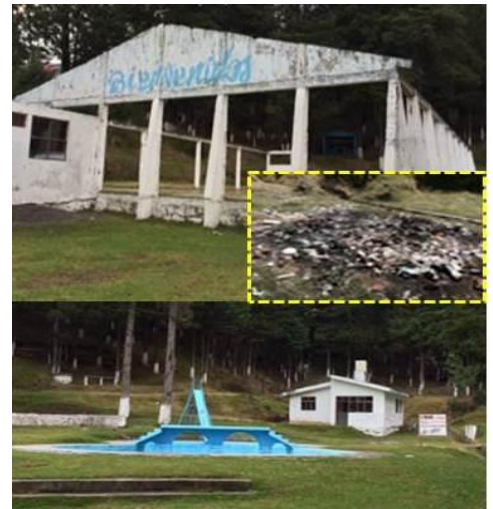
3. En las inmediaciones del manantial El Ahuehuete existe una zona recreativa con diversas construcciones, siendo el auditorio la que mayor impacto genera, debido a la compactación del suelo en su perímetro. Existen albercas y áreas verdes para convivios familiares. Además de un espacio para ferias o reuniones, donde en ocasiones asisten hasta 500 personas. En este sitio se generan grandes volúmenes de basura durante los eventos festivos

- Manantial El Ahuehuate: Se retiraron las grandes estructuras de hormigón. También se restringió el uso como área común y se categorizó como zona de protección y conservación comunal. Además, se modificó el reglamento interno del uso del parque con la finalidad de concientizar a las personas acerca del cuidado de los recursos naturales. Actualmente se prevé la construcción de un cuerpo de agua artificial en donde solía estar el auditorio, así como la implementación de invernaderos orgánicos para la producción de encinos y pinos.

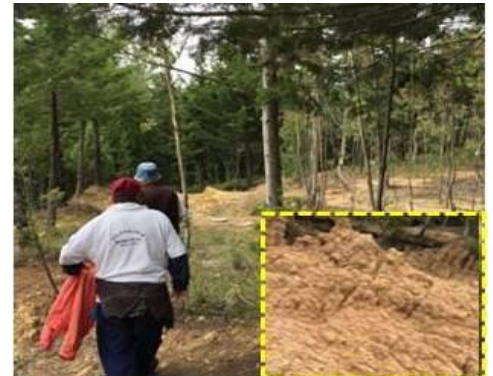
4. En algunas secciones de la zona se presentan indicios de erosión laminar lo cual es potenciado por la ausencia de vegetación y la inclinación de la pendiente. Los terrenos gravemente erosionados carecen de la cobertura de suelo por lo que es difícil que sustenten la vida vegetal

- Para la mitigación de la erosión laminar ya se han colocado cordones de rocas transversales a la inclinación de las laderas. Posteriormente, se colocará materia orgánica para otorgar humedad a largo plazo y lograr la retención de nutrientes. Además, se empleó el uso de barreras de material vegetal muerto y las terrazas de muro vivo con estacas.

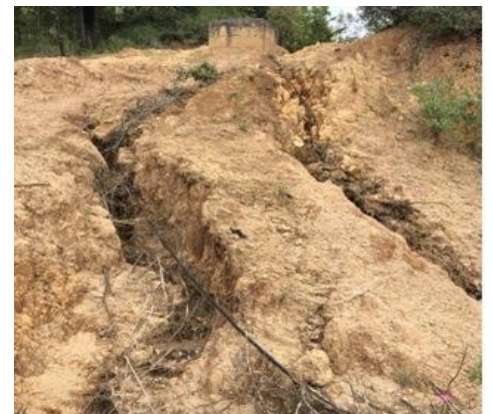
5. Las evidencias de erosión en forma de surcos se encuentran en toda la zona de estudio. Es evidente el crecimiento de los surcos con el paso del tiempo. En algunas zonas no se genera vegetación sin el apoyo de fertilizantes orgánicos

- El tratamiento a la erosión en forma de surcos ha sido más difícil debido a la ausencia de recursos económicos, mediante faenas comunitarias se han realizado las actividades que no requieren presupuesto económico.

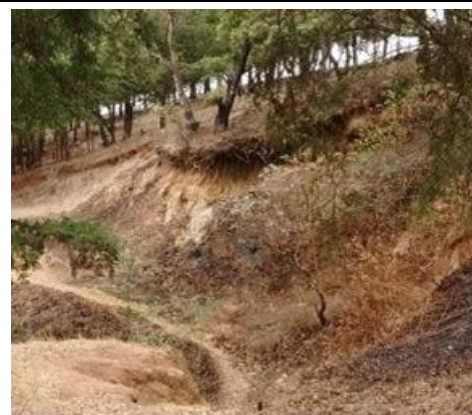
6. Los cortes efectuados a las laderas naturales generan inestabilidad en el terreno, el cual, por ser arcilloso, suele saturarse de agua y perder estabilidad con mayor facilidad. En la zona de estudio existen diversos taludes, los principales fueron elaborados para la creación de caminos y senderos

- Los deslizamientos ocurridos en los cortes efectuados a lo largo de los caminos se han mitigado con la instalación de presas de gavión y cordones de piedra acomodada para la contención del material. Además, se mantienen las campañas de reforestación.
- La remoción en forma de derrumbes será tratada posteriormente con la instalación de infraestructura reforzada para contener grandes cantidades de material. Igualmente, continúan las campañas de reforestación.

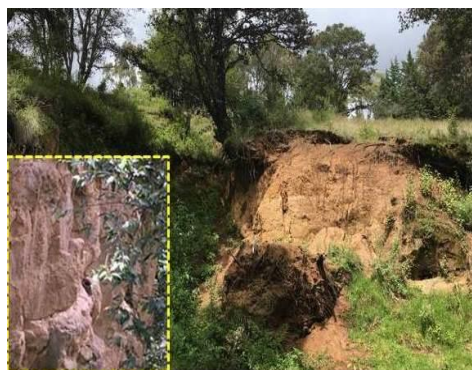
7. La remoción en forma de derrumbes es evidente en las cárcavas más desarrolladas, las cuales alcanzan hasta 3,0 m de profundidad y pendientes superiores a 45°.

El fenómeno ocurre en cualquiera de las situaciones extremas de humedad, debido al carácter arcilloso de las litologías presentes. En caso de alta humedad el material se expande y colapsa. Mientras que, con humedades muy bajas a nulas, el material se agrieta por la desecación, lo cual genera planos de debilidad que, con el tiempo, llegan a colapsar

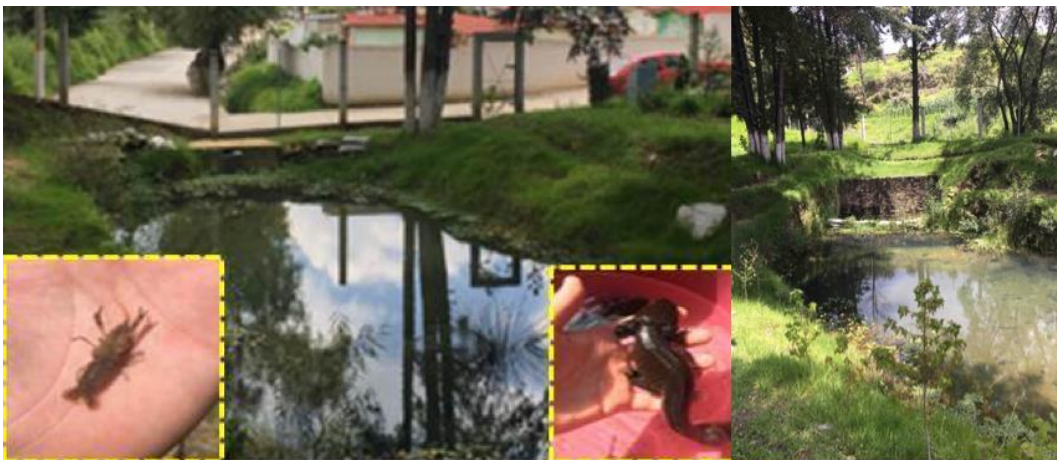
Uno de los primeros resultados fue la considerable reducción de los volúmenes de desechos, especialmente en la zona de protección del manantial El Chopo. Actualmente, el agua es claramente cristalina y los árboles reforestados empiezan a crecer. Por otra parte, es muy evidente la reproducción del Ajolote de Lerma, algunos charales (peces pequeños) y acociles (camarón de agua dulce). Las presencias de estos seres acuáticos son indicadores de mejoría en la calidad del agua ([Figuras 6](#)). En la [Figura 7](#) se muestra la placa conmemorativa donde se denomina Parque Recreativo Ejidal al manantial el Chopo.

**Fig. 6** - Evidencias del progreso de la calidad ambiental del predio obtenidas durante el monitoreo acompañado.
