Diagnóstico ambiental de una antigua mina de tungsteno en Argentina

Environmental diagnosis of an ancient tungsten mine in Argentina

Natalia J. Marchevsky^{1*}, Andrea Giubergia¹, Miguel Ángel Beninato¹

¹Universidad Nacional de San Luis, Argentina

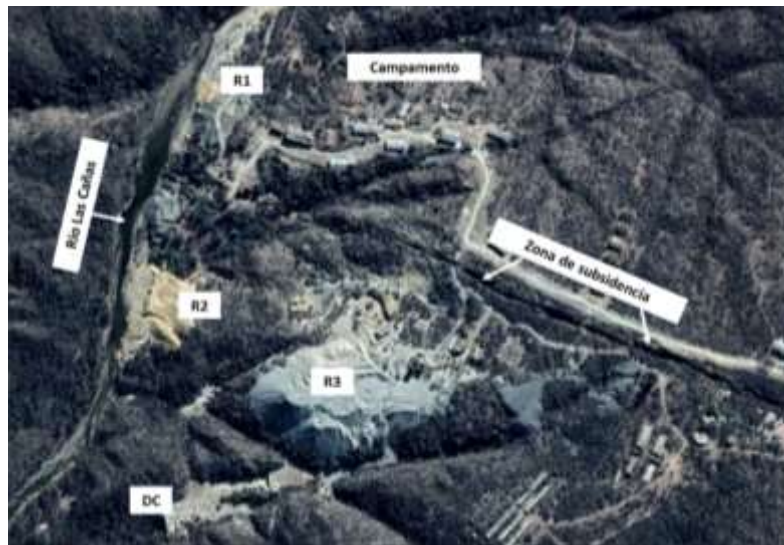
La Figura 1 exhibe una imagen satelital de la zona de estudio, donde se identifican los distintos relaves (R1, R2, R3), diques de cola (DC), la zona de campamento y la zona de subsidencia.

Figura 1. Imagen satelital de la antigua mina Los Córdores. Referencia: diferentes relaves (R), dique de cola (DC), río Las Cañas, zona de subsidencia y campamento.

el elemento aire es irrelevante. En el establecimiento minero, no se registran acciones de manera permanente que puedan producir afectaciones por emisión de polvos o gases. Sin embargo, en el lugar se observan materiales de desecho (relaves, escombreras y dique de colas) en una gran extensión superficial (Figura 1).

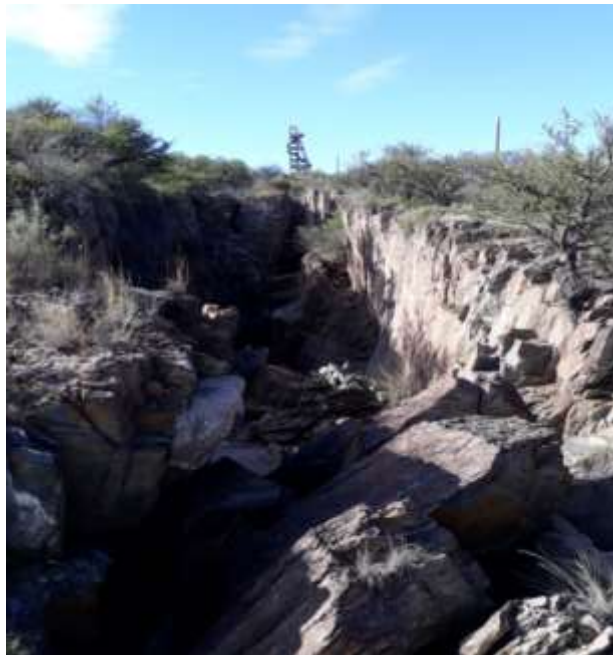
La mayor contribución, en este sentido, la componen los materiales de desecho que se han podido identificar: relaves, escombreras, dique de cola, además de instalaciones edilicias abandonadas en el lugar. Las variaciones en el relieve, generadas por la acumulación de materiales de desechos, y la eliminación de la cubierta vegetal han provocado cambios importantes en el drenaje superficial del terreno. Estos factores han contribuido a la erosión del suelo del lugar. Por último, desde la superficie se evidencia, a lo largo de varios kilómetros, el movimiento en masa causado por el colapso de lo que fue una labor subterránea (Figura 2) de la mina.

Figura 2. Fotografía donde se observa la zona de subsidencia.

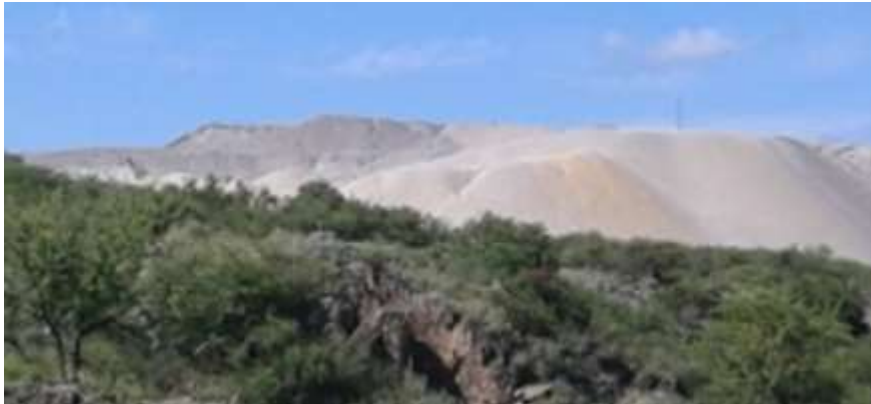
El análisis del elemento paisaje dio como resultado un valor de impacto de -73/-74, el cual se clasifica como severo, de acuerdo a la Tabla 2. En el sitio se observa una importante variación de las geoformas iniciales causada por la introducción de acopios importantes de materiales de desechos (Figura 3). Estos elementos han provocado cambios significativos en las formas y líneas del lugar, como también en la percepción paisajística (textura, escala y espaciado). Asimismo, se reconocen elementos ajenos al entorno

natural, como construcciones y maquinarias, todas ellas en estado de abandono.

Figura 3. Fotografía donde se visualiza la alteración paisajística causada por los acopios de relaves.

- Los resultados obtenidos en este estudio han permitido reconocer los pasivos ambientales que tienen incidencia ambiental severa negativa en la mina Los Cóndores. De este modo, los acopios de residuos identificados en el lugar constituirían el factor ambiental prioritario con visperas a realizar tareas de remediación y restauración en el lugar.
