# Recuperación de los cubos de los cargadores frontales de transporte en la empresa minera del níquel en Cuba

## Recovery of the buckets of the front loaders of transport in the nickel mining company in Cuba

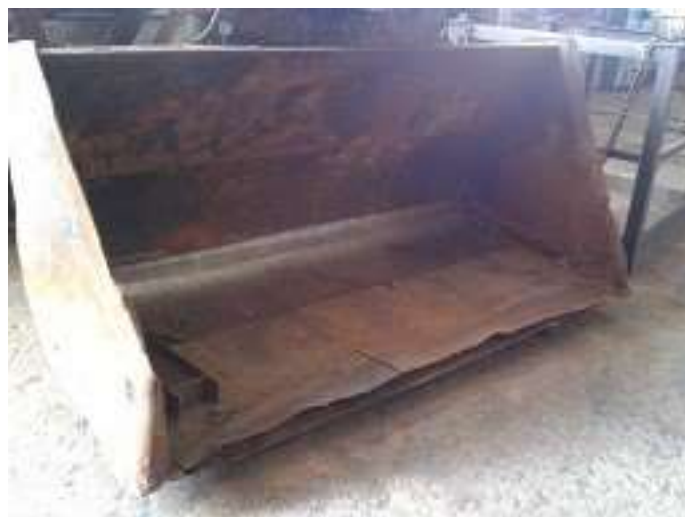
La investigación se desarrolló en la Base de transporte de la empresa Comandante Ernesto Che Guevara, Moa, Cuba. A través del mantenimiento preventivo planificado se detectaron las deficiencias de los cargadores frontales de transporte en desuso por averías (Figura 1).

Figura 1. Deformaciones en las paredes laterales y desunión de las planchas por pérdida de las cuchillas en uno de los cubos.

1. Defectar los cubos para determinar las zonas dañadas o en mal estado.
2. Desmontar las partes dañadas de los cubos con chipi jama o mediante el corte con electrodos de carbón, cuidando que no sufran deformaciones ni pérdida de las dimensiones generales.

4. Escoger las planchas metálicas de acero (laminado en caliente de acero en calidad ASTM A36) para laterales de 8 mm a 10 mm, y de 10 mm a 12 mm de espesor para pisos.

5. Trazar y cortar todas las piezas según las dimensiones en el defectado: una de 477mmx460mmx8mm y la otra de 2900mmx 350mmx8 mm.
6. Biselar los laterales de las planchas en forma de «V» y con tacón de 1mm a 2 mm de espesor para garantizar una mejor penetración de la soldadura de ambos materiales.

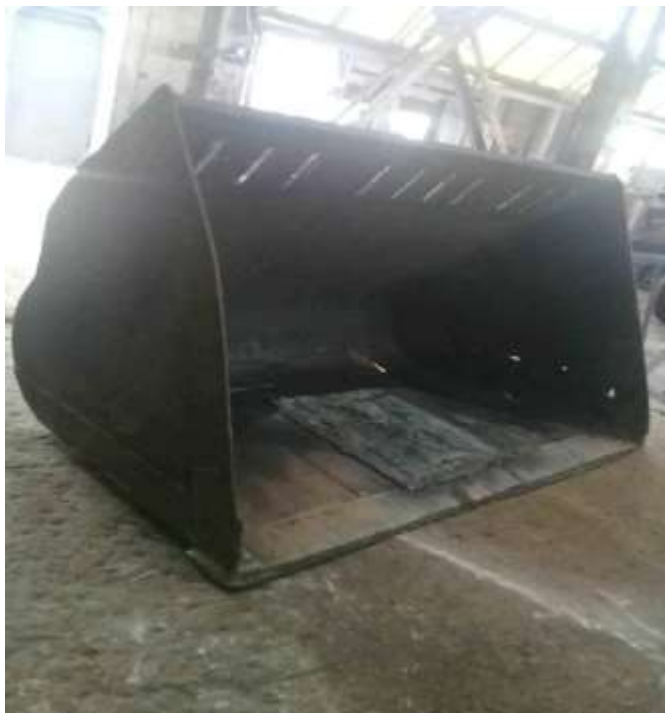
Con este procedimiento se logró reparar los cubos de los cargadores frontales de transporte (Figura 2) a partir de la sustitución de las partes dañadas adaptando las cuchillas de otros equipos de la mina a los equipos de transporte, así como de las paredes laterales y del piso. Esto permitió alargar la vida útil de estos equipos y, por consiguiente, disminuir el parque de aparatos en desuso.

Figura 2. Imagen de un cubo del cargador frontal reparado por el procedimiento propuesto.
