Identificación de un pecio sumergido en el canal de Yamanigüey relacionado con la minería del cromo

Identification of a submerged wreck in the Yamanigüey canal related to chrome mining

El propósito de la presente investigación fue realizar un inventario de identificación del pecio sumergido haciendo uso de los conocimientos de geodesia y las técnicas de buceo para lograr la posterior catalogación, registro y protección del mismo como patrimonio cultural minero del municipio de Moa.

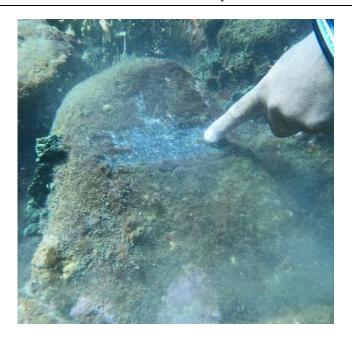
Figura 1. Rajón característico de cromita.

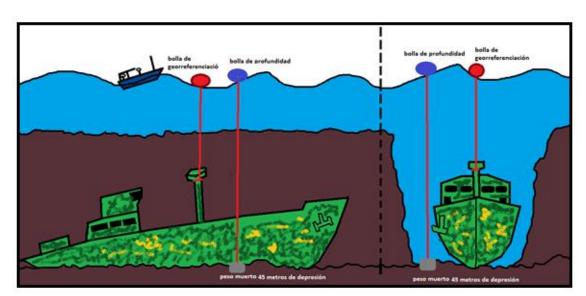
La segunda inmersión se ejecutó con el objetivo de georreferenciar el buque mediante la utilización de cabos, profundímetro, carta náutica y aplicaciones de GPS incluidas en un Smart Phone. Mientras los buzos realizaban el amarre de las boyas y el profundímetro el timonel dirigía la embarcación hacia la boya y el tercer buzo tomó la posición por localización satelital GPS. Una representación gráfica del pecio se ofrece en la Figura 2.

Figura 2. Representación gráfica de la vista lateral derecha y frontal del pecio durante el trabajo de campo.

Dos de los buzos ejecutaron la inmersión la cual consistió en bajar a una profundidad de treinta metros y se dirigieron a la proa del pecio, tomaron la medida del ancla que se encuentra en la amura de estribor, posteriormente se dirigieron a medir la manga del buque situándose cada uno en la borda, uno en la banda de babor y otro en la de estribor.

Para la medición de la eslora se amarró un cabo en la proa del pecio con un nudo que marcó el punto cero de la medición y se dirigieron hacia el punto más alejado en la popa a cuarenta metros de depresión, ya que el mismo perdió parte de su estructura debido al peso del mineral que portaba en el momento del naufragio. Se tomaron muestras del mineral de cromo esparcido con el objetivo de portar evidencias. Durante la inmersión se tomaron fotografías de las partes del pecio y del mineral de cromo (Figura 1) usando una cámara profesional de buceo marca GoPro de alta definición.

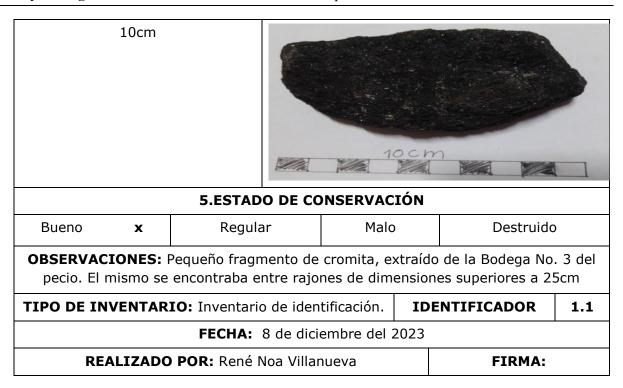
Se identificó mineral cromita (FeFe₂O₄) según las siguientes propiedades físicas diagnósticas determinadas macroscópicamente (Figura 3):

- ✓ Color: negro.
- ✓ Color de la raya: pardo oscuro a verdoso.
- ✓ Brillo: metálico.
- ✓ Dureza: de 5,5 a 7. (empleando placa de vidrio y muestra de cuarzo como referencia).
- ✓ Peso relativo: pesada, entre 4,0 a 4,8, propio de una espinela cromífera.
- ✓ No presenta clivaje.
- ✓ Otras: no revela propiedades magnéticas.

Figura 3. Foto de la muestra YM-1 tomada en la bodega 3 del pecio.

MCMLXXVI A	Inventario del ejemplar tomado en el pecio sumergido en el canal de Yamanigüey			
1. NOMBRE DE LA MUESTRA: Cromita				
2. UBICACIÓN: Bodega tres del pecio				
3. MATERIAL: Cromo refractario				
4. UNIDAD DE MEDIDA (cm)	FOTOGRAFÍA (DE SER POSIBLE)
