## PRESENTACIÓN DE CASO

# Carillas estéticas con la utilización de resinas compuestas como alternativa ante la hipomineralización. Presentación de un caso

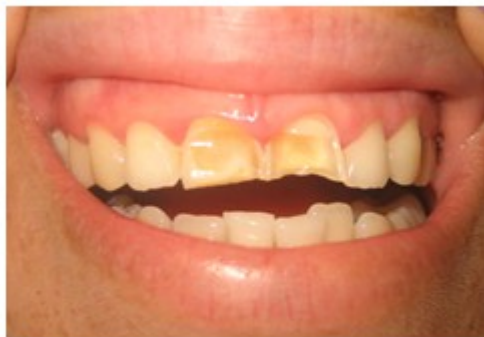
Al examen clínico se observaron apenas áreas de esmalte remanente en la cara labial y dentina de color pardo claro en casi la totalidad del diente. Atrición del esmalte oclusal, exposición de dentina (causa de la sensibilidad dentaria) y atrición de la dentina expuesta, lo cual dejaba superficies irregulares. (Figura 1).

**Figura 1.** Imagen que muestra pérdida del tejido dentario en 11 y 21 con dentina expuesta. Hipomineralización de 11 y 21.

-Evaluación del tejido remanente, análisis de la oclusión, análisis periodontal, restauración directa mediante carilla estética con resina fotopolimerizable.

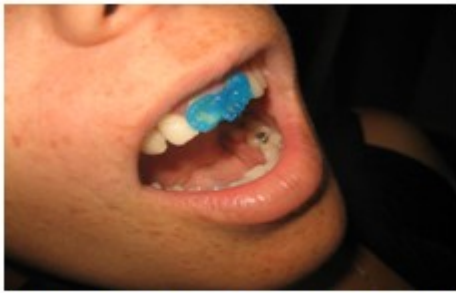
4. Se realizó grabado ácido de la cara vestibular por 15 segundos, se enjuagó eliminando totalmente los restos de ácido, quedando el diente con un aspecto blanco calcáreo. (Figuras 2 y 3).

**Figura 2.** Imagen en que se observa el grabado ácido con aislamiento relativo en 11 y 21.

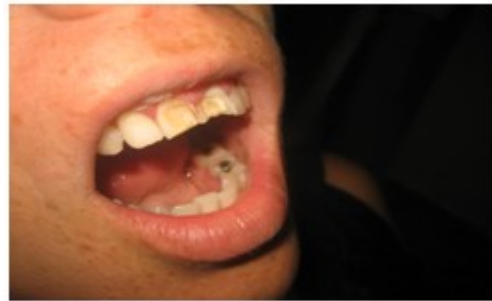
**Figura 3.** Se observa en esta imagen el aspecto blanco calcáreo después del grabado ácido.

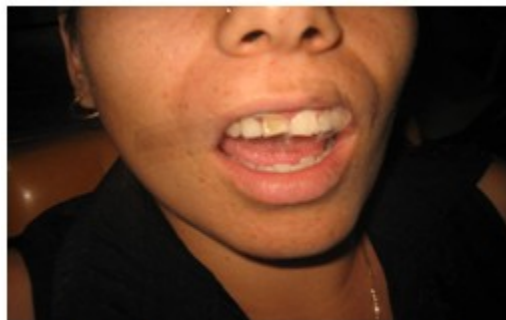
6. Posteriormente se comenzó a colocar el material, de las caras mesial y distal hacia el centro por incremento, luego se completó la parte central de la superficie vestibular con una pequeña cantidad de resina compuesta, culminando con una delgada capa en toda la superficie labial con relleno del tono apropiado, y de esta manera se fue dando la forma al diente. (Figuras 4 y 5).

**Figura 4.** Se observa la utilización de las bandas de celuloide y la colocación del material por incremento.

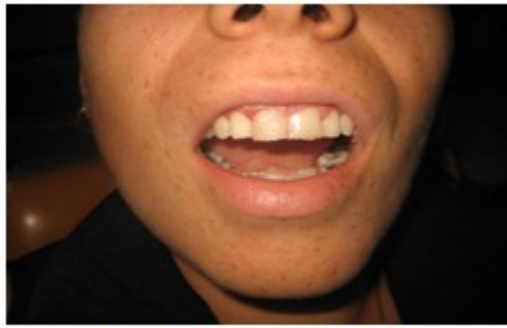
**Figura 5.** En esta imagen se muestra el exceso de material.

7. Se eliminó el exceso de material en torno al margen antes de polimerizar la resina.

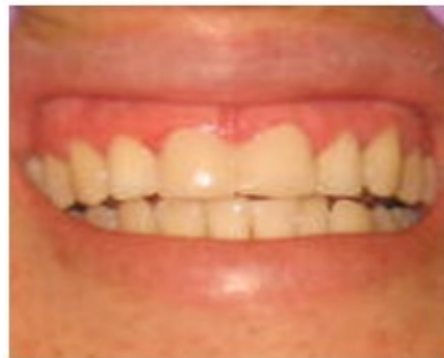
**Figura 7.** Imagen que muestra el aspecto de los dientes 11 y 21 después del pulido final.

8. Después que polimerizó el material, se quitó la matriz, se exploró cuidadosamente el margen y se eliminaron los excesos con fresas de diamante. El acabado se realizó con discos de pulido de grano fino, gomas abrasivas del kit de pulido. Por los espacios interdentarios se pasaron tiras de pulir, pero sin destruir la relación de contacto. (Figuras 6 y 7).

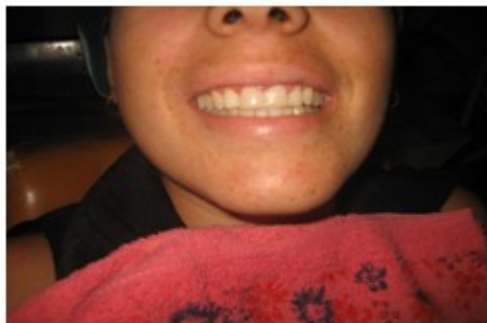
**Figura 6.** Imagen que muestra los dientes 11 y 21 después de la eliminación del exceso de material sin pulir.

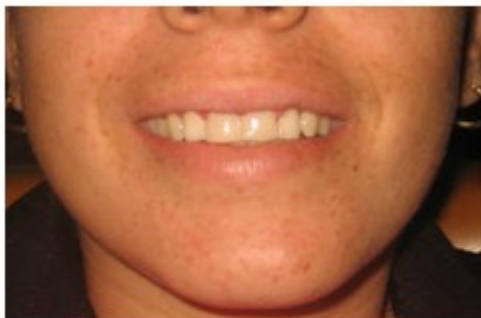
**Figura 8.** Imagen que evidencia la restauración estética de los dientes 11 y 21 con devolución a los dientes de su aspecto natural.

9. Control posoperatorio: se controló la oclusión con papel articular, en céntrica y en desoclusiones laterales, especialmente la excursión protrusiva, haciendo que los dientes contacten borde a borde para evitar cualquier contacto prematuro que pueda producir una fractura del composite. Se aconsejó a la paciente que no ingiriera bebidas o alimentos de colores intensos (te, café, mate, jugos, etc.) durante las primera 24 horas para evitar cambios de coloración y consolidar el sellado marginal de la brecha entre el composite y el diente. (Figura 8).
