Contribución a la restauración y el mantenimiento de obras de importancia histórica, cultural y social de la ciudad de La Habana

V. Herrera, F. Sendoya, H. Domínguez, Y. Suárez, D. Hernández, J. Griffith
Centro de Aplicaciones Tecnológicas y Desarrollo Nuclear (CEADEN)
victoria@ceaden.edu.cu

Contribution to the restoration and maintenance of works of historical, cultural and social importance of the city of Havana

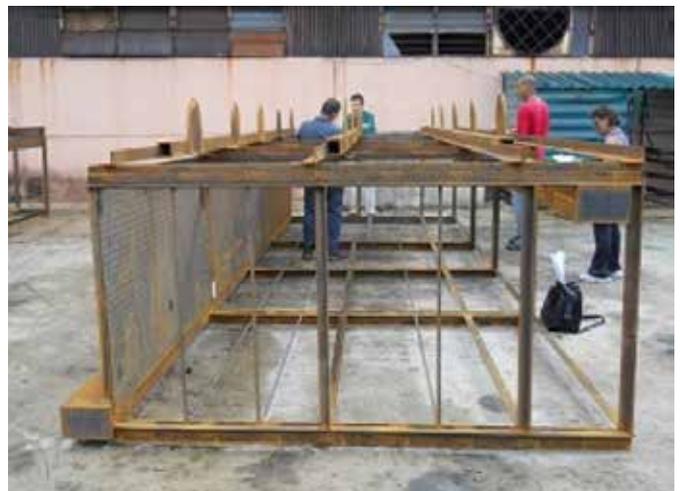
Fue realizada la revisión técnica de los bastidores y las torres de iluminación del Estadio Latinoamericano durante los trabajos de fabricación de estos componentes y durante su montaje, utilizando los ensayos de inspección visual de soldaduras y de líquidos penetrantes del tipo visible (figura 1).

Figura 1. Torre inspeccionada en la fase de instalación para la iluminación del Estadio Latinoamericano.

En la primera inspección durante la fabricación de los bastidores fueron rechazadas el 8 % de las uniones realizadas, mientras que en las torres no fueron aprobadas el 16 %.

En la fase de montaje fueron rechazadas el 20 % del total de las uniones realizadas.

Mediante el método de líquidos penetrantes tanto a bastidores como a torres solo fueron encontrados indicaciones que por sus pequeñas dimensiones no constituyen defectos.

En todos los casos las uniones soldadas que fueron rechazadas por la inspección fueron reparadas y vueltas a inspeccionar con resultados satisfactorios. Fue necesaria una segunda reparación en solo 2 uniones.

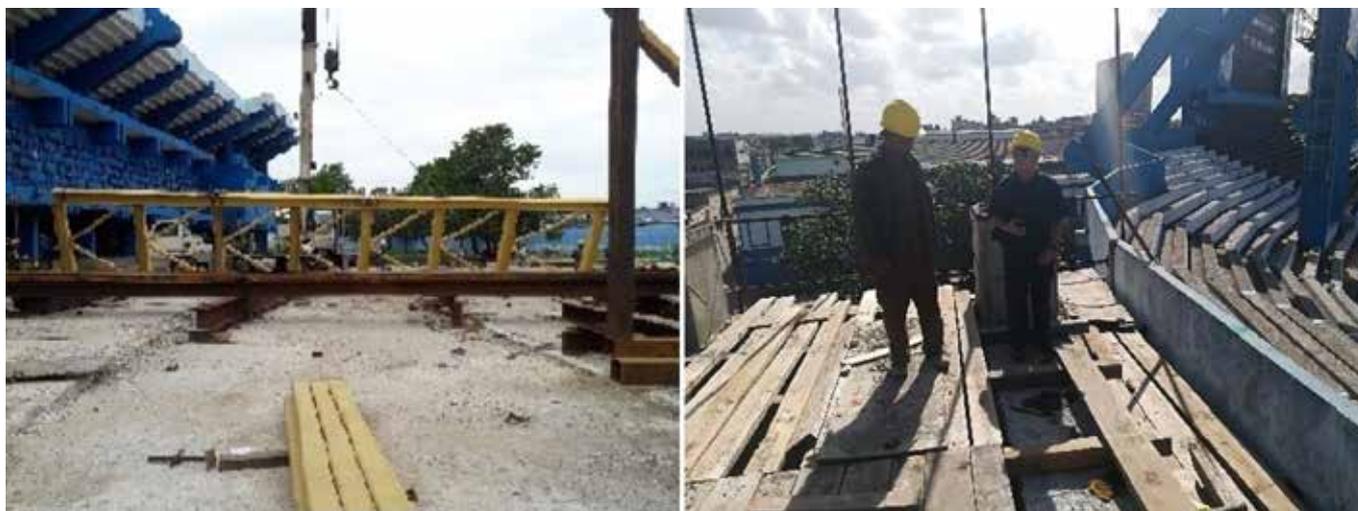
Posteriormente, en la instalación de la pantalla gigante del Estadio Latinoamericano en 2018 (figura 2) fueron sometidas a Inspección visual 488 uniones soldadas de los elementos de la estructura de soporte de pantalla gigante según [7] y fue aplicado el Nivel B de calidad. Además, un número seleccionado fue analizado por el método de partículas magnetizables. También, se inspeccionaron 8 uniones de los pernos ciegos que están ubicados en la parte superior del soporte de hormigón.

Figura 2. Inspección END de estructuras para la pantalla gigante del Estadio Latinoamericano.

Fue analizado un total de 488 soldaduras. En todos los casos, las uniones con defectos fueron reparadas y reinspeccionadas con resultados satisfactorios. Las uniones de los pernos ciegos resultaron aceptables en todos los casos. Mediante el método de partículas magnetizables fue posible localizar oportunamente algunos casos de agrietamiento transversal.

En todos los casos las uniones señaladas fueron debidamente señalizadas para su posterior reparación, muchas de las cuales se realizaron al instante.

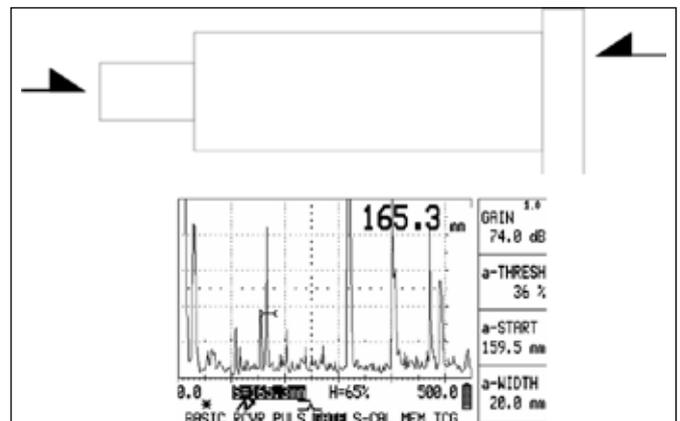
- Rechazo de travesaños de la estructura por perforación por corrosión.
- Detección de ejes fracturados.
- Determinación de discontinuidades en pasadores y ejes. Se recomendó en estos casos su desmontaje, para una inspección más profunda (figura 3).
- Detección de defectos en uniones soldadas : grietas, poros (figura 4).
- Determinación de daños mecánicos en ejes y pasadores (figura 5) y su sustitución.
- Sustitución de pasadores por presentar rugosidad superior a la máxima permitida (1,6µm).
- Sustitución de cables de seguridad por presentar roturas de hilos.
- Corrosión en los cables de sujeción y se recomendó su sustitución en 6 meses.
- Determinación del tipo de acero en materia prima para la fabricación de piezas de repuesto.

Figura 3. Indicación en el eje del lado Este del equipo Barco Pirata, lo cual pudiera suponer la presencia de una discontinuidad o defecto, la indicación aparece marcada a 165.3 mm desde la superficie de inspección.

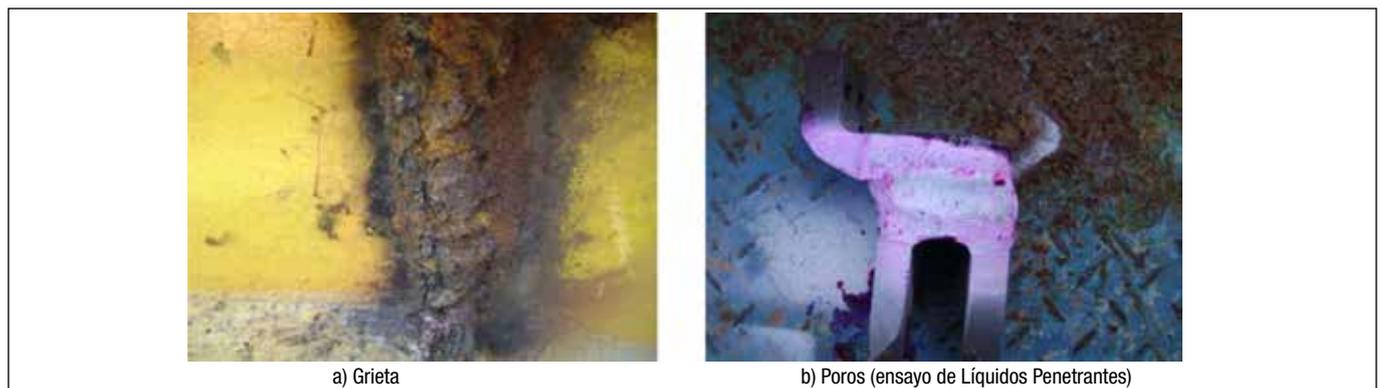
Figura 4. Defectos en uniones soldadas.

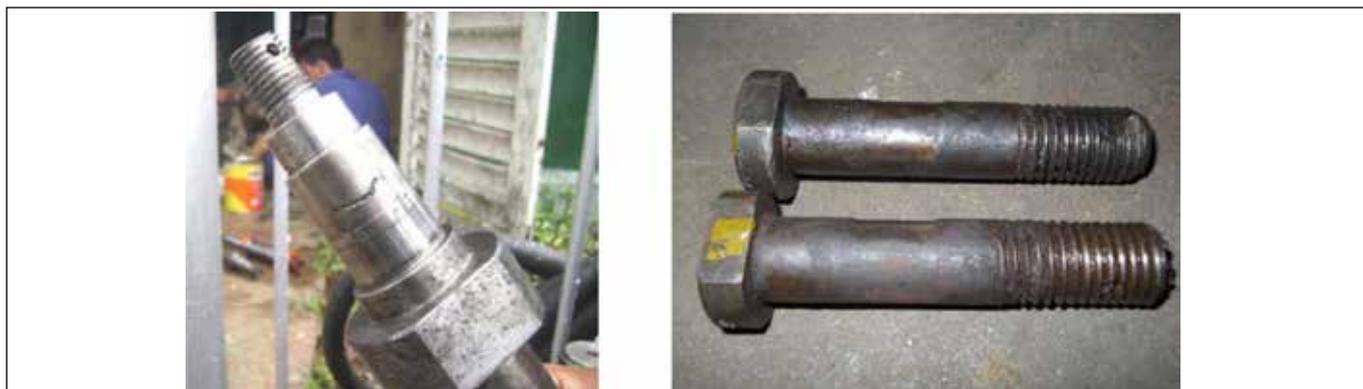
a) Daño Mecánico en eje

b) Desgaste en pasadores

Figura 5. Daños mecánicos en ejes y pasadores.
