**REPARACIÓN Y TECNOLOGÍA MECÁNICA**  
**REPAIRING AND MECHANICAL TECHNOLOGICAL**

**Análisis de los factores que inciden en el desgaste de los órganos de trabajo de los aperos de labranza**

*Analysis of the factors that impact in the wear of the work organs of the tillage tool*

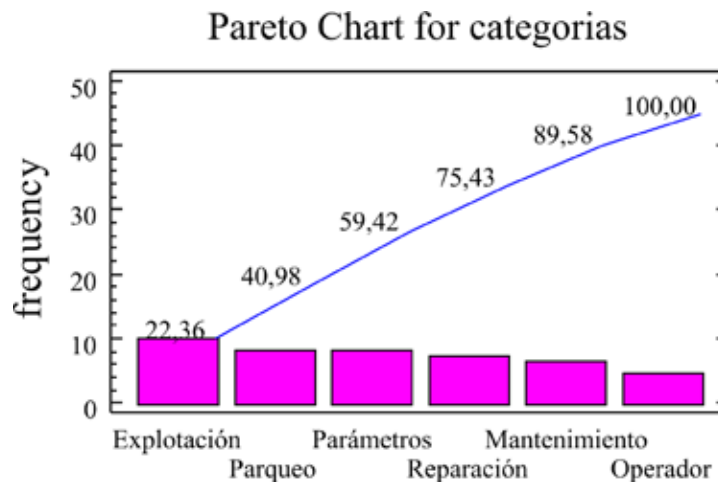
FIGURA 1. Diagrama de Pareto.

La determinación de las causas principales que influyen en el desgaste de los órganos de trabajo de los aperos de labranza (Figura 1), mostró las categorías que mayor efecto tienen en el desgaste de los órganos de trabajo de los aperos de labranza.

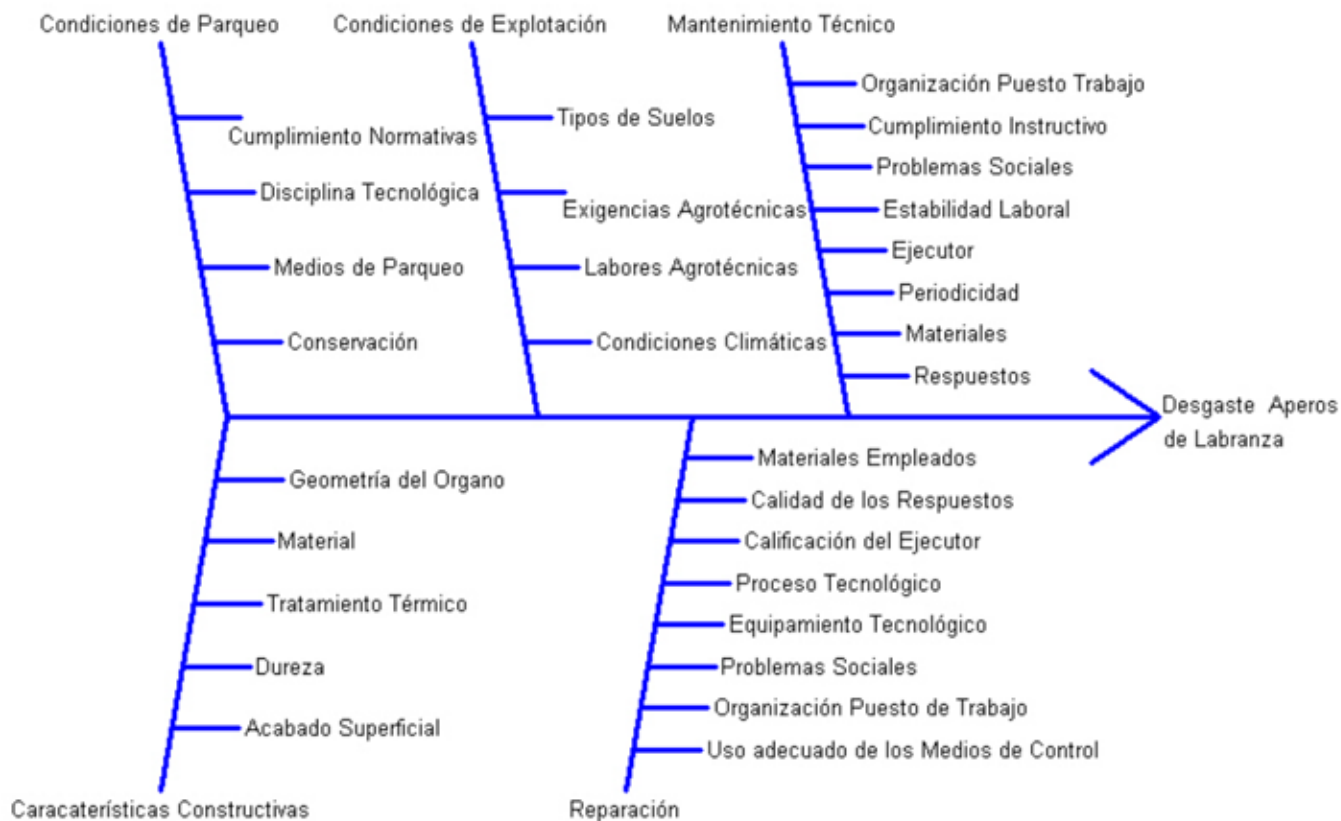
FIGURA 2. Diagrama Causa-Efecto.

Finalmente se elabora el diagrama causa-efecto donde se representa de forma esquemática las causas fundamentales que influyen en el desgaste de los órganos de trabajo de los aperos de labranza (Figura 2).

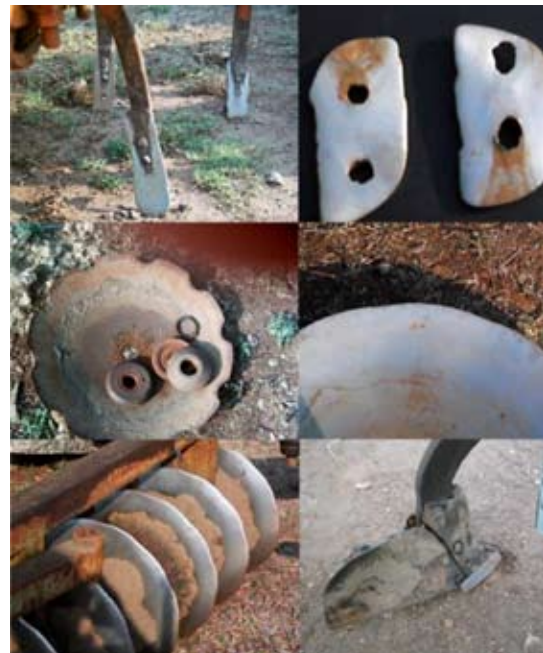
FIGURA 4. Desgaste de los órganos de trabajo de los aperos de labranza.

La totalidad de estos aperos están sometidos a un desgaste intensivo de sus órganos de trabajo (Figura 4), los mismos tienen previsto el recambio de estos órganos cada 100 horas de trabajo limpio.

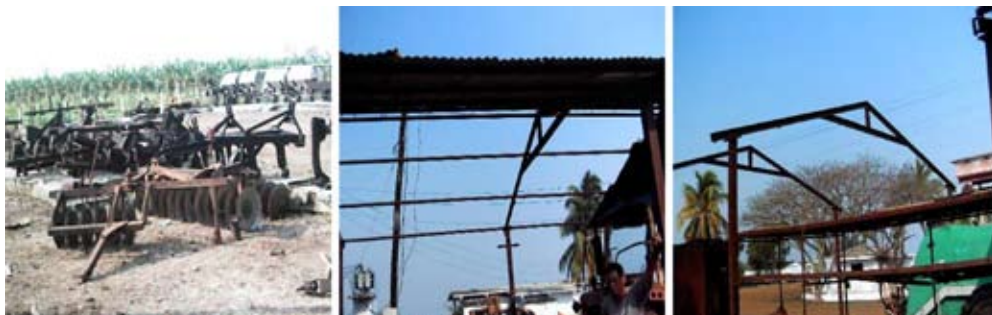
FIGURA 5. Condiciones de parqueo Empresa Cultivos Varios Manacas.

El análisis de las instalaciones destinadas al parqueo de los aperos de labranza mostró (Figura 5) que estos se parquean a la intemperie, independientemente de su uso y destinación. Las instalaciones o naves existentes para el parqueo no poseen las cubiertas de los techos que protegen la maquinaria de la acción del medio ambiente.

El análisis de los tiempos de parqueo muestra que algunos aperos están expuestos a la intemperie por más de 8 meses, recibiendo la acción directa de las diferentes condiciones climáticas de estas épocas. Sin dudas, esto contribuye a la corrosión de sus órganos favoreciendo directamente la aparición del desgaste abrasivo, producto del desprendimiento de las capas corroídas de las superficies de los aperos, según describe (Martínez y Rodríguez, 1988). Los aperos que menor exposición tienen a las condiciones ambientales producto del parqueo prolongado, se exponen un promedio de 4 meses. En sentido general, los períodos de parqueos prolongados están afectados por la incidencia de las máximas precipitaciones, temperaturas y humedad relativa, condiciones que propician la acción química del medio. Finalmente, se puede afirmar que, en la empresa objeto de estudio, no se cumplen las normativas establecidas para el parqueo de los aperos de labranza, y que los mismos se someten a la exposición de las inclemencias del tiempo más de cuatro meses llegando hasta 8 meses, lo cual favorece la oxidación de los órganos de trabajo y su posterior desgaste por este concepto.

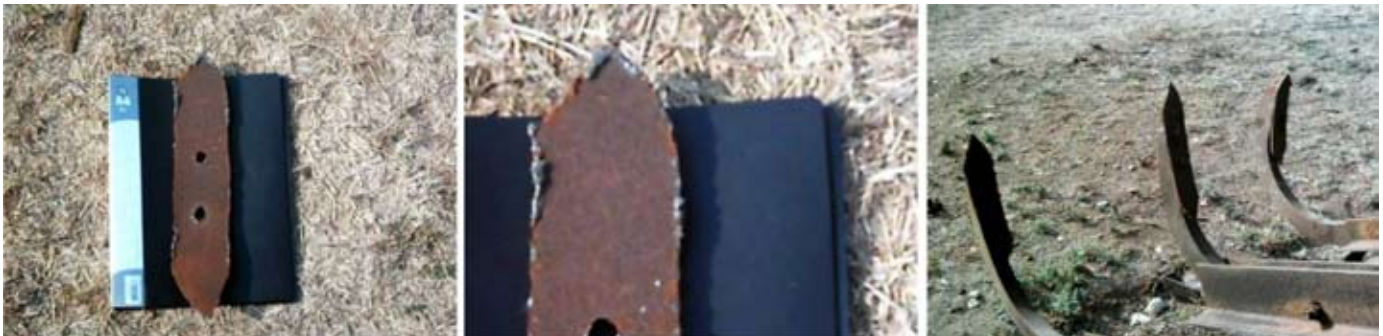
FIGURA 6. Soluciones constructivas locales.

La reposición, de los elementos de sus órganos de trabajo, se realiza con elementos producidos localmente (Figura 6), los cuales no poseen el grado de acabado superficial, la dureza y el tipo de recubrimiento adecuado. Los materiales empleados por lo general no poseen las características requeridas para el laboreo de suelos abrasivos.

La búsqueda de soluciones locales en la empresa ha conllevado a utilizar materiales reciclados para fabricar localmente las rejas de los órganos de trabajo. Este proceso de fabricación se hace de una manera muy rústica, sin el equipamiento necesario, incumpliendo con las normas o exigencias de acabado y calidad. También, este proceso de soluciones locales ha propiciado que no se respete la geometría original de estos órganos (ángulos de inclinación, dimensiones, radios de curvaturas, etcétera), variando estos ángulos y dimensiones de forma tal que no se corresponden, en la mayoría de los casos, estas soluciones con las recomendaciones de diseño del fabricante.
