## Diseño mejorado de alcantarillas de drenaje pluvial en carreteras

M. Sc. Ing. Zivko Gencil

## Improved design for highway culverts

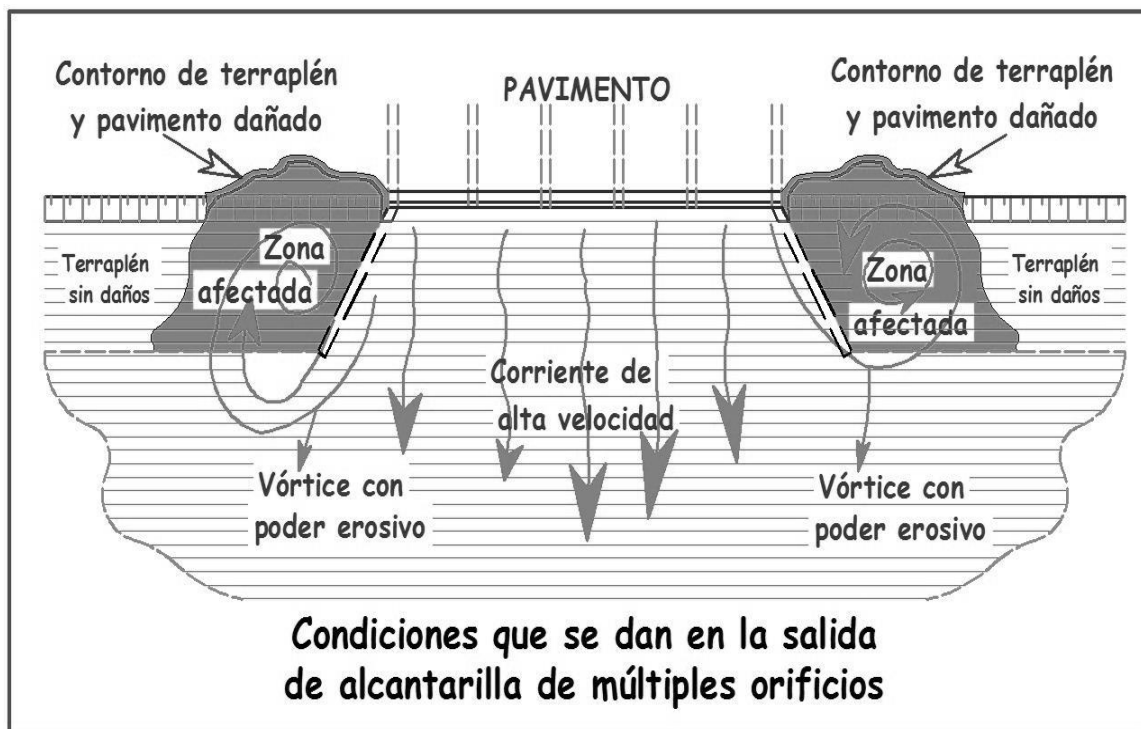
**Figura 1. Presentación gráfica de líneas de corriente y daños ocasionados por flujo que se extiende por encima de los muros aleros a la salida de alcantarilla.**

El caudal máximo alcanzó y superó ligeramente la capacidad de las alcantarillas. La intensidad de la precipitación fue notable y el escurrimiento relativamente rápido siendo la cuenca compuesta por campos agrícolas y tierras eriazas de escasa vegetación. Al momento de producirse el llamado de alerta y la salida de la defensa civil al lugar, la alcantarilla en el tramo de la carretera hacia la ciudad de Sullana ya había colapsado y el terraplén de la otra (hacia Paita) estaba en peligro de colapsar por la intensa vorticidad lateral a la salida de la alcantarilla. La entrada de la alcantarilla no estuvo comprometida en la misma medida ya que el agua en esta zona estaba remansada y tenía velocidades menores. El mecanismo de erosión del terraplén a la

salida de la alcantarilla y los visibles daños, testimonian sobre lo inadecuado que resultó la forma de los muros aleros en su diseño tradicional (ver figuras 1, 2, 3 y 4).

Fue muy evidente que el nivel del agua superó fácilmente los niveles de los muros aleros que no pudieron cumplir su función por la forma, tradicionalmente adoptada (ver figura 2), de reducción de la altura con la distancia desde el parapeto de la carretera.

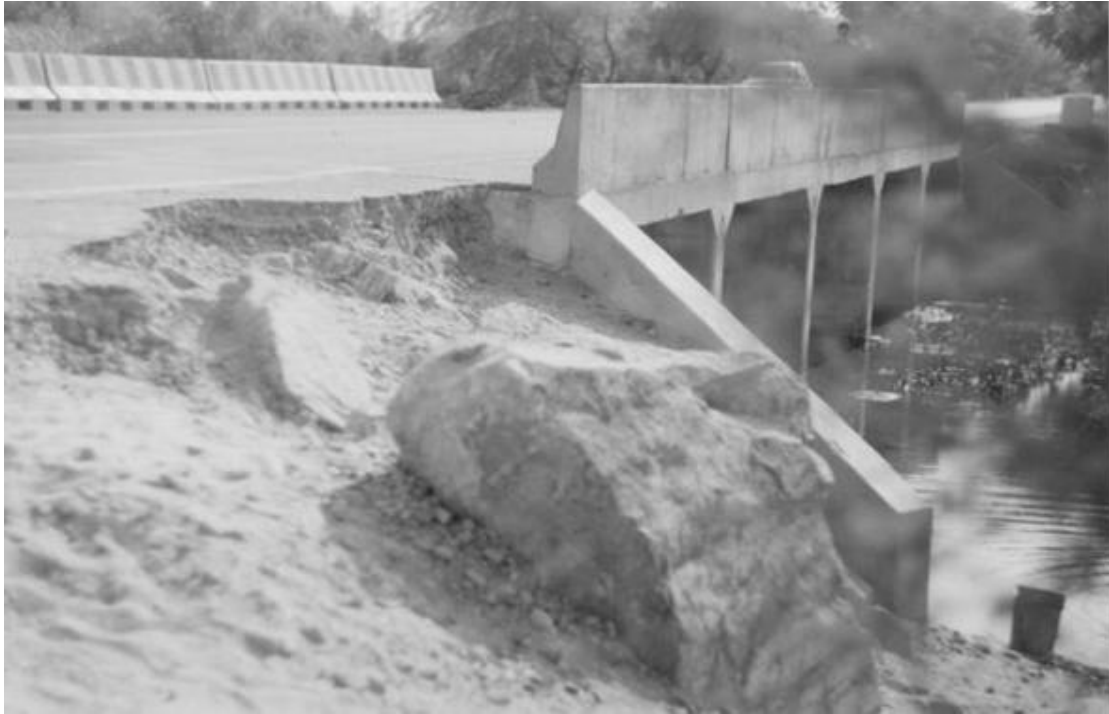
**Figura 2. Huellas notorias del daño que amenazó con destruir el terraplén a la salida de la alcantarilla.**

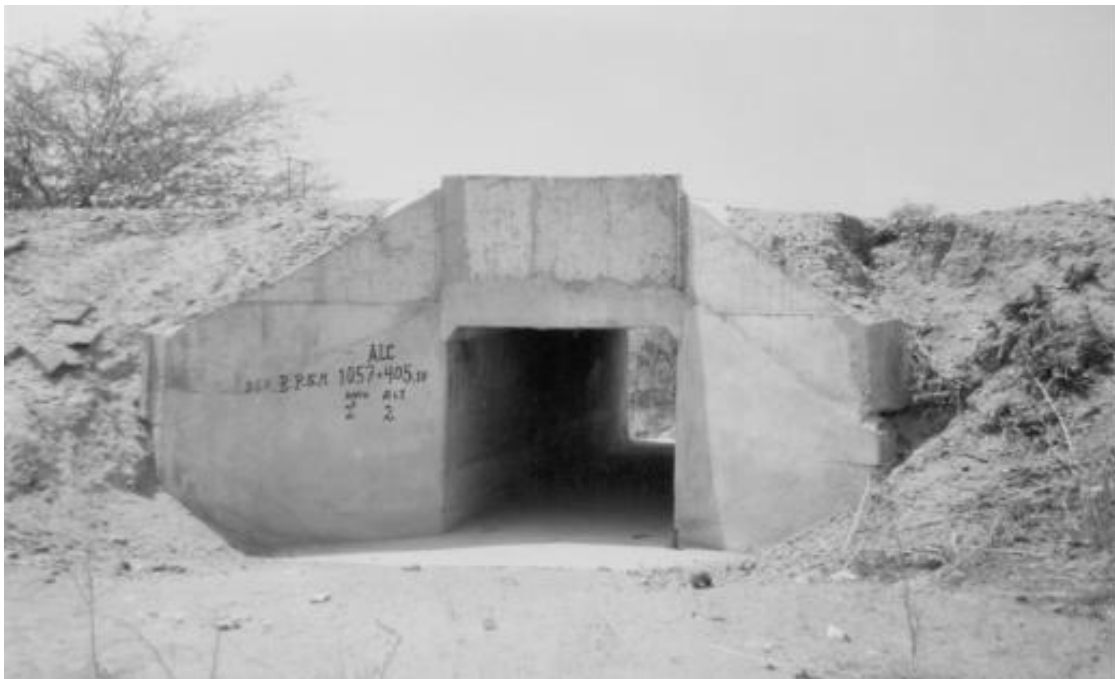
**Figura 3. Daños del terraplén a la entrada de una alcantarilla: se nota que los aleros han sido sobre-elevados hasta el nivel máximo del orificio; aún así sería mucho mejor tenerlos nivelados con la altura del parapeto.**

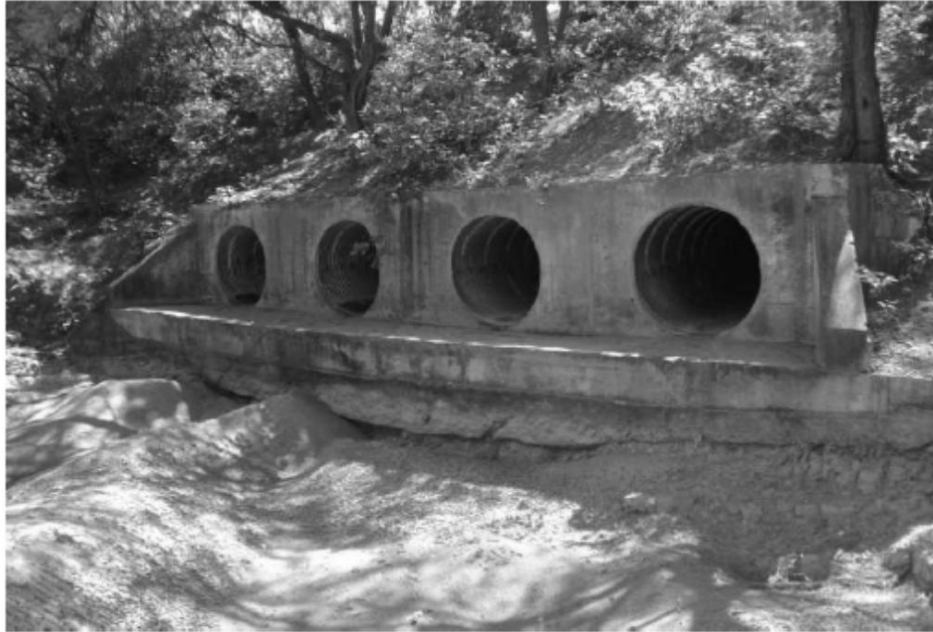
**Figura 4. Daños más frecuentes a la salida de alcantarillas: son consecuencia de la erosión de fondo; no es difícil evitarlos con medidas relativamente simples.**

La cimentación de los muros aleros así como la cimentación del fondo a la salida de la alcantarilla debe tener la profundidad suficiente para prevenir la socavación de la estructura.

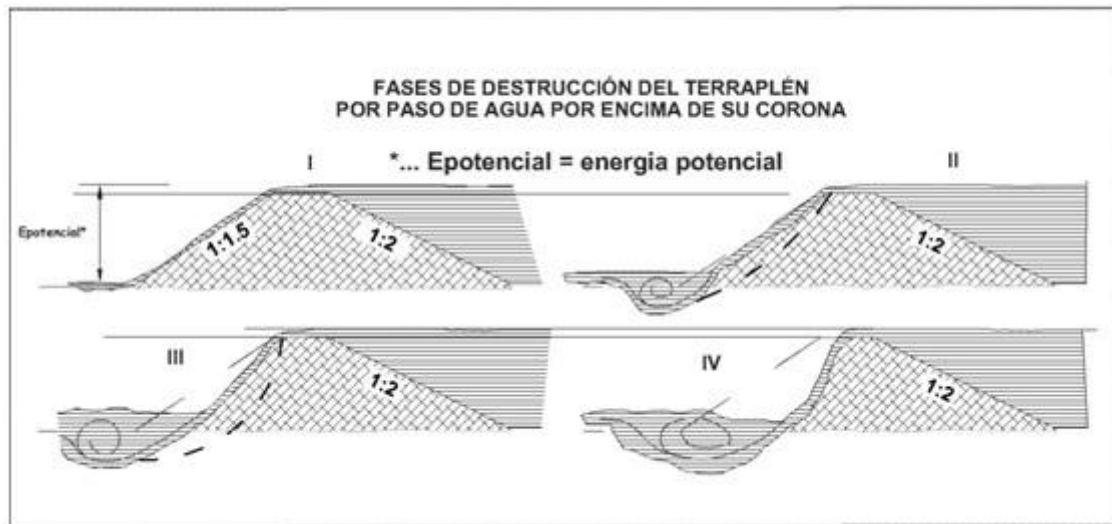
**Figura 5. Fases de daños al terraplén**

En caso de que el caudal llegue a tener magnitudes que excedan la capacidad de la alcantarilla y ocurra vertimiento por encima del tramo de carretera adyacente se produce lo ilustrado en las cuatro fases del croquis (figura 5) así como lo que representa la figura 6.

En la figura 5 se presentan gráficamente las fases de daños al terraplén que se producen como consecuencia del vertimiento por encima de la carretera una vez sobrepasada la capacidad de evacuación de la alcantarilla.

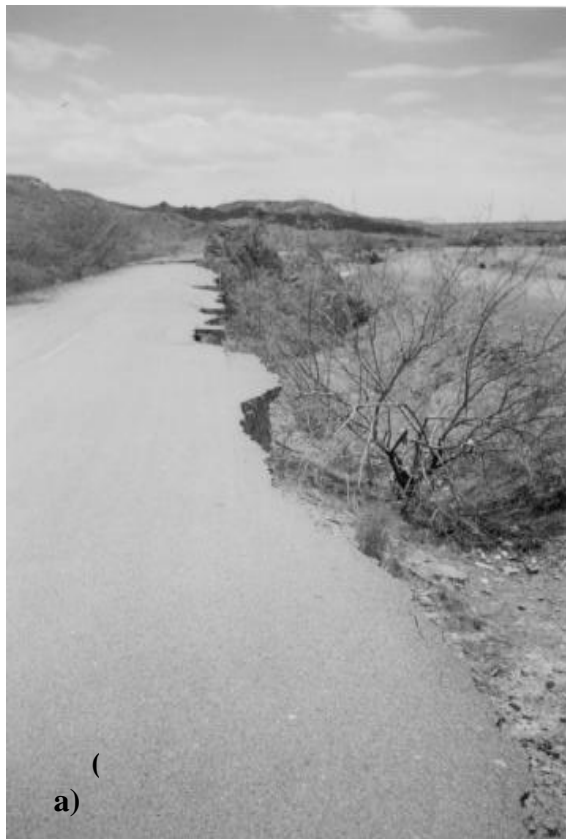
**Figura 6. Restos de terraplén y pavimento de la carretera Panamericana Norte dañados por el agua.**

La figura 6 (a) y (b) muestra restos del terraplén y pavimento de la carretera Panamericana Norte dañados por el agua al excederse la capacidad de la alcantarilla. La flecha en la figura 6 (b) señala el sentido de flujo. La causa de la destrucción está en el exceso de energía potencial que adquiere el agua almacenándose por el lado aguas arriba de la carretera.

Esta energía potencial se transforma, casi en su totalidad, en energía cinética de un chorro vertiente causando cárcavas en el talud del terraplén y erosión al pie de este. El proceso es progresivo y termina con la destrucción parcial o total del terraplén con pavimento.

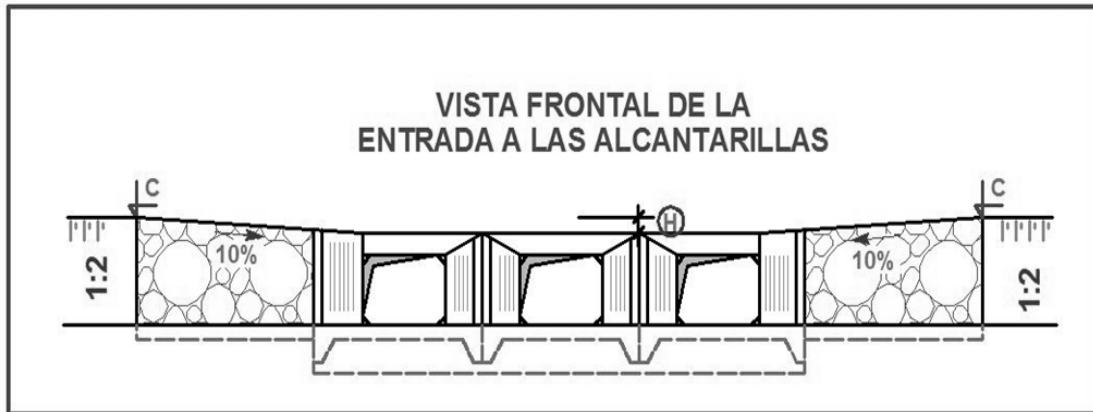
**Figura 7. Alcantarilla protegida desde aguas arriba haciendo factible el vertimiento sobre el tramo de carretera**

La alternativa aquí propuesta se recomienda fuertemente para aplicarla en carreteras de un volumen de tránsito mediano a bajo. En otros casos también, aunque asegurándose que su costo sea significativamente más bajo que el de un puente.

La descripción básica de lo propuesto consiste en asegurar elementos de parapeto junto a la(s) alcantarilla(s) de concreto armado de alcance suficiente como para poder servir de estructura que permita suspender sobre ella la protección de los taludes aguas abajo mediante gaviones tipo colchón asistiendo a la vez a la impermeabilidad de las uniones entre los distintos materiales.

El perfil longitudinal de la carretera experimentará una variación del nivel del pavimento en forma de vertedor lateral fijo, cuya capacidad máxima se puede obtener como el del vertimiento sobre un umbral ancho.

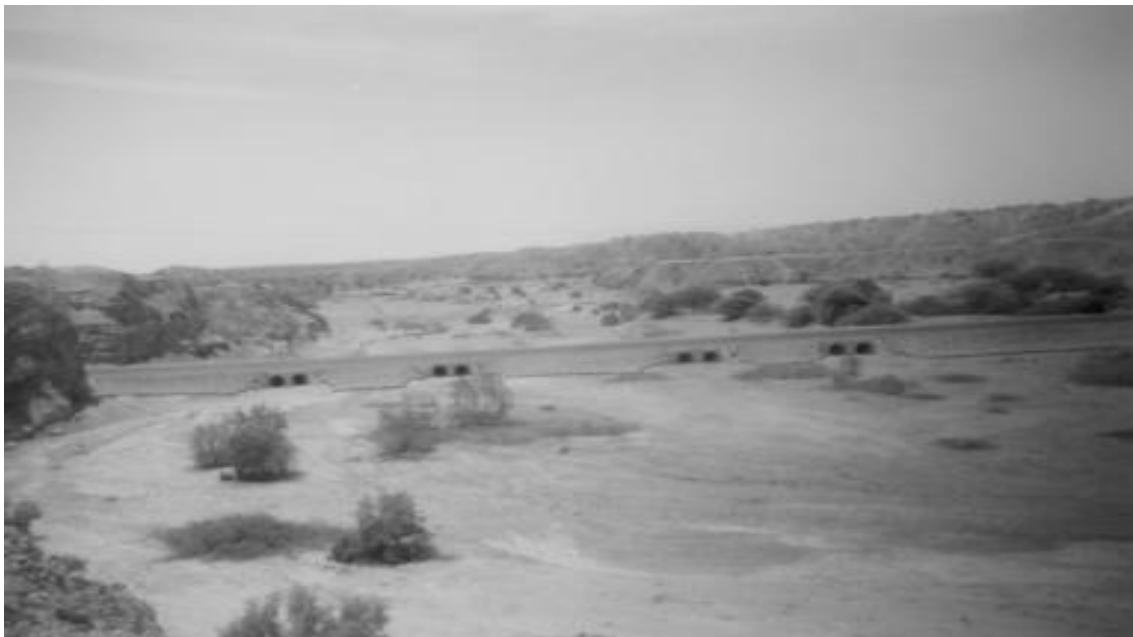
**Figura 9. Tramo reconstruido de la carretera Panamericana Norte entre las ciudades Talara y Tumbes del Perú.**

En la figura 9 se observa la zona representativa (plana y amplia) que fue equipada, por sugerencia del autor, con protecciones de gaviones tipo colchón antes que todo aguas abajo, no siendo posible aplicar la totalidad de las medidas aquí recomendadas ya que se trata de un tramo diseñado y construido con anterioridad. En el año 2004 se aplicó la protección con gaviones.

Es curioso notar que el constructor aplicó más protección aguas arriba que aguas abajo (contrario a la sugerencia del diseño de protección) por no tener un concepto claro de lo que pasa en situaciones de extremas cargas hidrológicas y por considerar que sabía más.
