Bahía de Santiago de Cuba. Indicadores de contaminación en su costa este.

Santiago of Cuba bay. Contamination in their coast east.

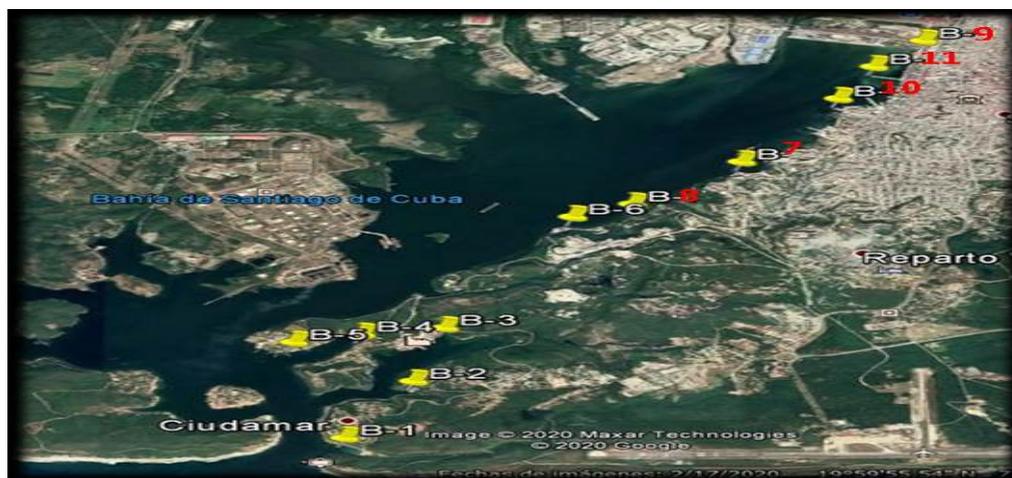
Figura 1. Ubicación de los 11 puntos de muestreo

Para realizar el estudio se seleccionaron un total de 11 puntos de muestreo (figura 1) que abarcaron todo el litoral este de la Bahía, y que reciben los residuales de algunas empresas que vierten en su cercanía (Arias-Lafargue 2008). Se inicia el análisis con cinco puntos que se ubican en las proximidades de su entrada y que, por sus características, es un área donde puede concentrarse la contaminación, o al menos, diferir del resto del ecosistema estudiado. La zona está próxima a lugares de recreación de la población.

Como se pudo apreciar en la figura 1, los cinco puntos de muestreo presentados se encuentran ubicados a la entrada de la Bahía. En la tabla 1 aparecen los valores medios obtenidos para el área estudiada, y que fueron analizados en cada uno de los puntos correspondientes. Sin embargo, al analizarlos en su conjunto, se puede observar que prácticamente no ocurren variaciones en el pH, el nitrito y el amonio.

Las muestras tomadas en el interior este de la Bahía (figura 1) poseen relevancia, por la cercanía a industrias que circundan el ecosistema y su análisis proporcionará información de interés sobre el tema de la contaminación que aportan. Los valores medios de los análisis químicos realizados a los seis puntos en el interior de la Bahía se presentan en la tabla 2.

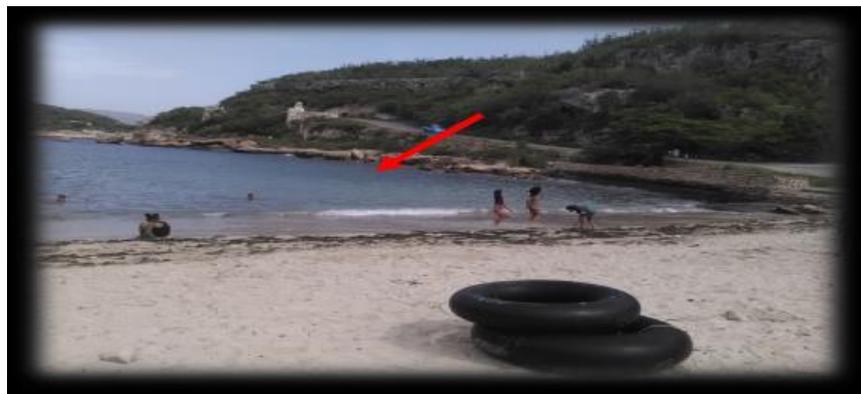
Figura 2. Punto de muestreo 1. Playa La Estrella

El punto 1 se ubica en la playa La Estrella, cerca del restaurante, en el momento en que se encuentran varios bañistas en el lugar. No se observan descargas líquidas al mar. Las muestras se presentan claras y transparentes (figura 2).

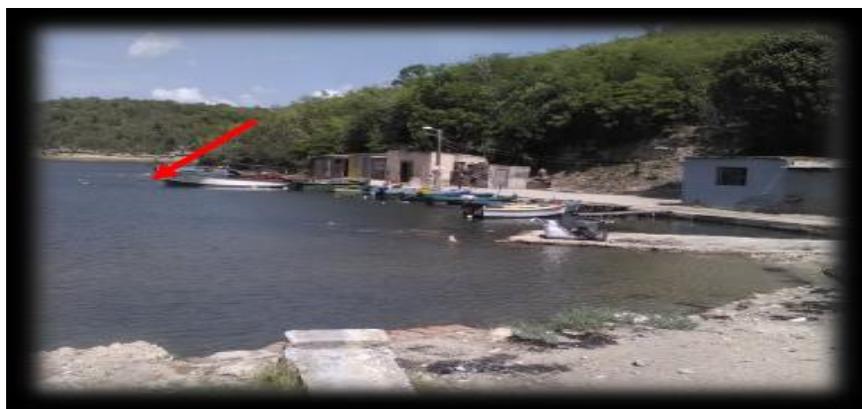
Figura 3. Punto de muestreo 2. Base de pesca El Níspero

El punto 2 fue ubicado en la base de pesca El Níspero, donde se encuentran ancladas varias embarcaciones. La muestra se toma desde una de ellas y no se observan descargas líquidas al mar. Las muestras son también claras y transparentes (figura 3).

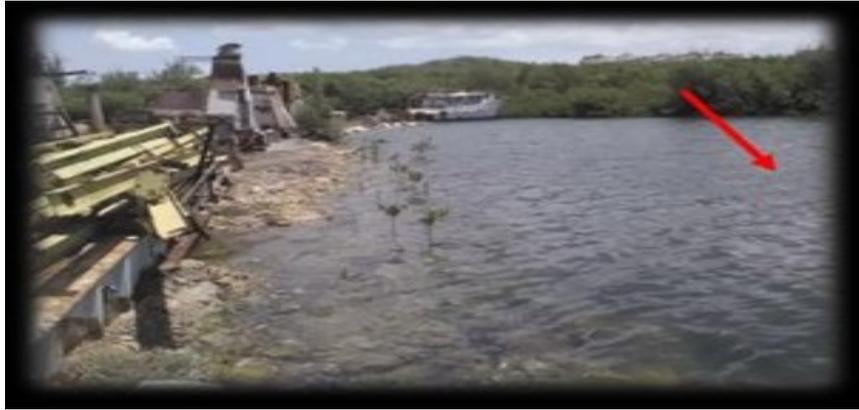
Figura 4. Punto de muestreo 3. Astilleros DAMEX

En la Ensenada del Níspero, donde se ubica Astilleros DAMEX, se realizó el muestreo del punto 3. Aquí desemboca, además, el arroyo Níspero y confluyen los residuales de la Fábrica Renato Guitart Rosell (Marmolosa) y la Unidad Básica de Aseguramientos del Ministerio del Interior. Marmolosa es una entidad que requiere de grandes cantidades de agua y carece de control de sus volúmenes de vertimiento (Arias-Lafargue et al. 2018). La muestra se toma a poca distancia de donde se encuentra el casco de una embarcación abandonada. Aquí también, las muestras son claras y transparentes (figura 4).

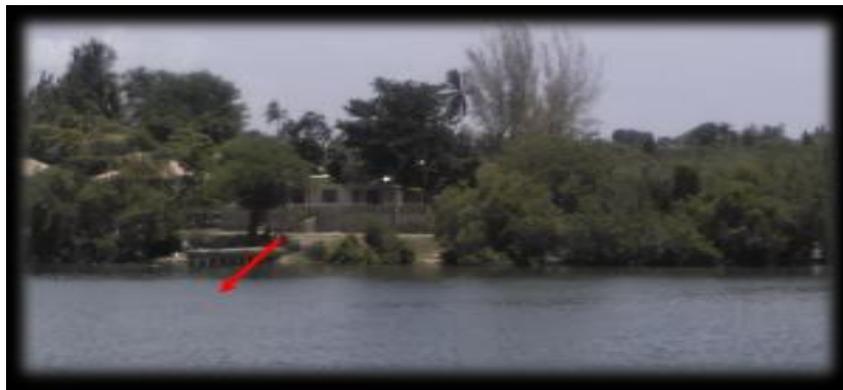
Figura 5. Punto de muestreo 4. Barrio Técnico

El punto 4 se encuentra en el atracadero de lanchas del Barrio Técnico. Cerca se observa una cafetería, algunas viviendas y una zona baja donde hay numerosos cangrejos. No se notan descargas líquidas de ningún tipo al mar y las muestras fueron claras y transparentes (figura 5).

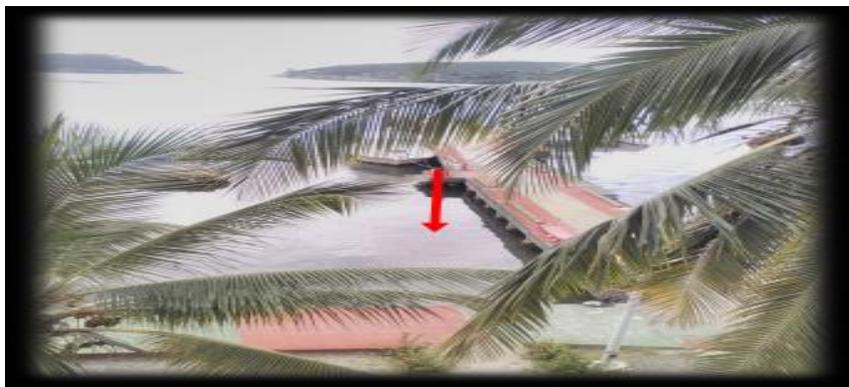
Figura 6. Punto de muestreo 5. Playa Punta Gorda

El punto 5 se ubica en la Playa Punta Gorda próximo al restaurante. No se notan descargas líquidas al mar. Las muestras son claras y transparentes (figura 6). Se aprecia que, tanto el valor

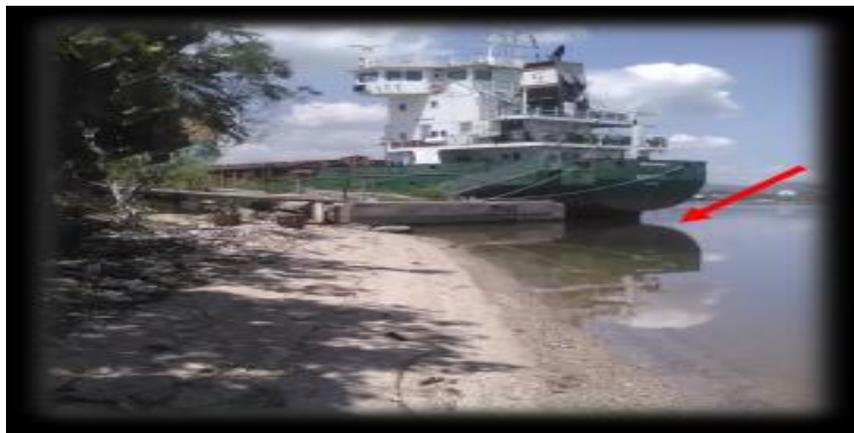
Figura 7. Punto de muestreo 6. Fábrica de Cemento José Mercerón

El punto 6 está ubicado en el atracadero de la fábrica de cemento José Merceron, a la salida de la zona de playa de la Bahía. En el momento del muestreo, se encontraba anclada una nave (figura 7). En las orillas se observa abundante acumulación de residuos sólidos (figura 8), a pesar de eso, las muestras fueron claras y transparentes.

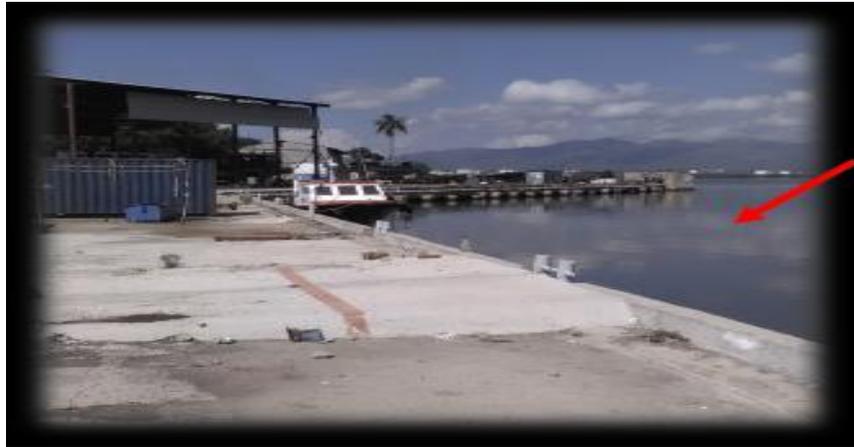
Figura 9. Punto de muestreo 7. Astillero, Fábrica de Harina No.13

El punto 7 de muestreo estuvo ubicado en el Astillero, próximo a la fábrica de Harina No. 13, y a la desembocadura de un pequeño arroyo, al que vierten sus residuales las viviendas de la parte alta y aledaña al mismo. En la superficie del mar se observa abundante acumulación de basura. Hay una embarcación atracada en el muelle (figura 9). En este caso, como se puede apreciar en la tabla 2, el oxígeno, la DQO y la DBO₅ son inferiores a todos los reportados hasta el momento.

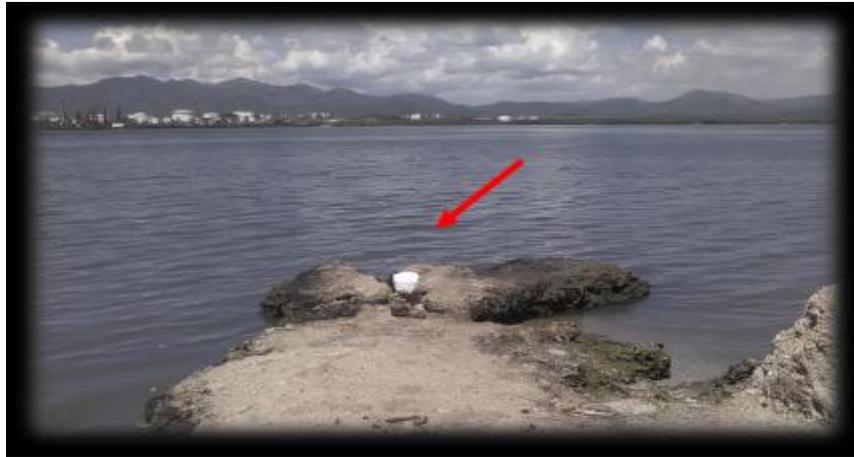
Figura 10. Punto de muestreo 8. Punta Los Cocos

El octavo punto de muestreo estuvo localizado en Punta Los Cocos, próximo al Centro Turístico Belmares. Cerca se bañan algunas personas y se da mantenimiento a una pequeña embarcación. Las muestras eran claras y transparentes como se aprecian en la figura 10.

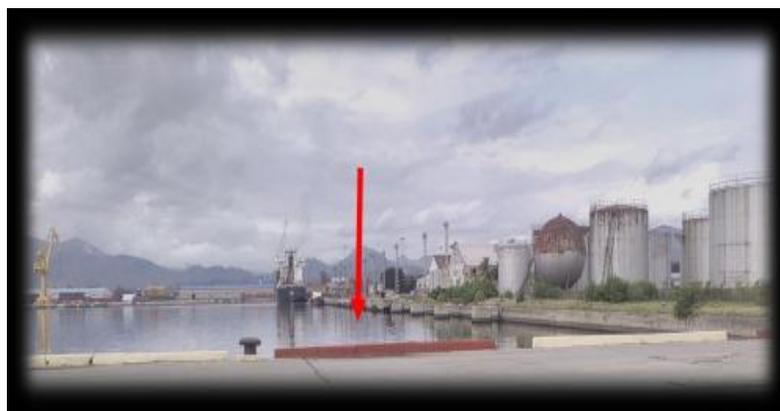
Figura 11. Punto de muestreo 9. Puerto Guiller món Moncada

Detrás de la estación del ferrocarril, estuvo ubicado el punto de muestreo 9, en el Puerto. En las cercanías se encuentra atracado un barco y las muestras son claras y transparentes (figura 11).

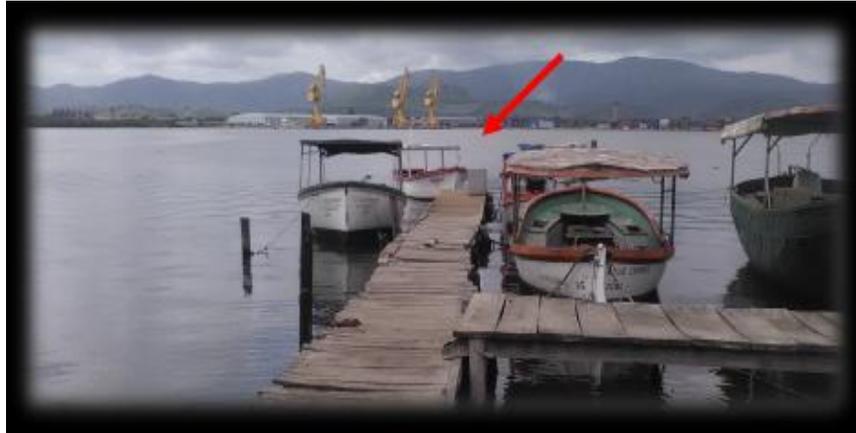
Figura 12. Punto de muestreo 10. Muelle Los Cangrejitos

El punto de muestreo 10 se ubica en el muelle de Los Cangrejitos, próximo al restaurante El Ranchón, donde se encuentran atracadas numerosas embarcaciones pequeñas. En las cercanías descarga el Dren trocha, al cual vierten sus residuales, una parte del Distrito 26 de Julio y del Distrito Antonio Maceo. Las muestras se toman desde una de las embarcaciones y se presentan claras y transparentes (figura 12). Los valores reportados en este punto de muestreo (tabla 2), revelan el pH con cifras de 8,23 unidades, valores de nitrito, amonio y fosfato inferiores a 1 mg/L, mientras el nitrato vuelve a superar los 2 mg/L.

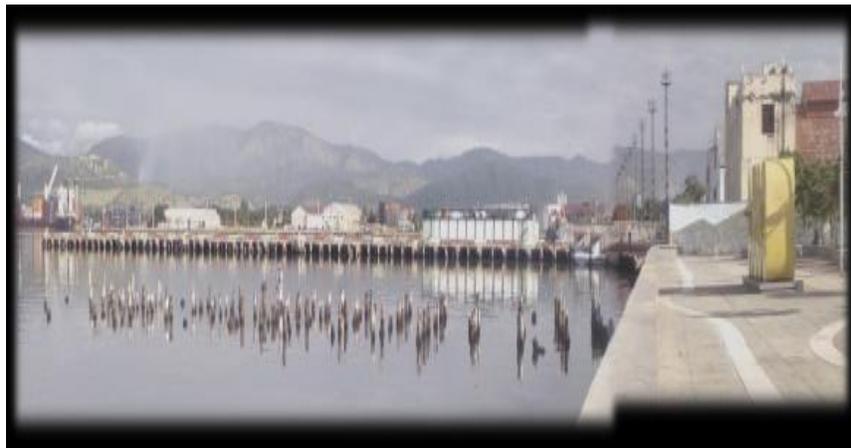
Figura 13. Punto de muestreo 11. El Espigón del muelle Romero

La figura 13 representa el onceso punto de muestreo, el cual se ubica en el Espigón del Muelle Romero del puerto Guiller món Moncada. Se obtuvieron muestras claras y transparentes, con un pH similar al reportado hasta el momento. Los contenidos de nitrito y de amonio se mantiene con valores menores a 1 mg/L, aunque en esta ocasión el nitrato y el fosfato se encuentran alrededor de 1,5 mg/L.
