## **Influencia del diseño anticorrosivo en la protección anticorrosiva del área de combustibles de una Central Eléctrica Diesel MTU SERIE 4000**

### **Influence of the anticorrosive design in the anticorrosive protection of the area of fuels of a Diesel Electric Power station MTU SERIES 4000**

Centro de Estudios de Anticorrosivos y Tensoactivos (CEAT), Facultad de Ingenierías, Universidad de Matanzas "Camilo Cienfuegos". Cuba.  
carlos.echeverria@umcc.cu

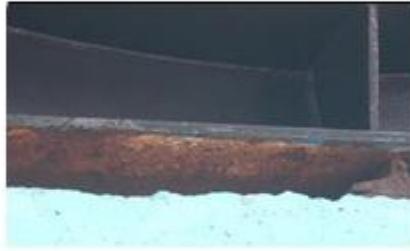
**Fig.1** Area inaccesible entre la base del tanque y la de hormigón

En la figura 1 se observa la existencia de problema de accesibilidad entre el hormigón y el soporte del tanque de combustible y por el acceso del personal a la hora de aplicar el sistema de mantenimiento y conservación, originando celdas de aireación diferencial, que trae consigo la corrosión electroquímica, atmosférica, no uniforme, galvánica por celdas de aireación diferencial. Cuando el espacio es reducido y no cumple con las normas no es posible ejecutar las labores de protección anticorrosiva con pintura, quedando esta área desprotegida y expuesta a la acción del ambiente.

Una solución encontrada, es convertir el área inaccesible en un componente hueco. Para ello se cierran los accesos con laminados soldados. Se le practican orificios de accesos en puntos superiores y drenaje en las partes inferiores, para que pueda ser protegida interiormente mediante la atomización de la grasa líquida tipo solvente [1-2,13].

La otra solución es convertir el área inaccesible en un área cerrada. Para ello se prepara una tapa o cubierta que pueda ser retirada, cuando las labores de mantenimiento lo requieran. Antes de colocar la tapa o cubierta se aplica interiormente por atomización de la grasa líquida tipo solvente [1-2-13].

Cuando existan áreas inaccesibles en riesgo de sufrir corrosión, se debe garantizar una protección efectiva a lo largo de toda la vida en servicio de la estructura; sobre todo en zonas agresivas. Como protección efectiva se propone el uso de materiales resistentes a la corrosión, la aplicación de un sistema de pintura protector efectivo y aumentar el espesor del material [6-7].

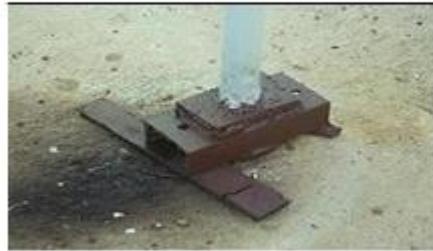
**Fig.2** Soportes de tuberías

En la figura 2 se pueden observar problemas de accesibilidad en los soportes.

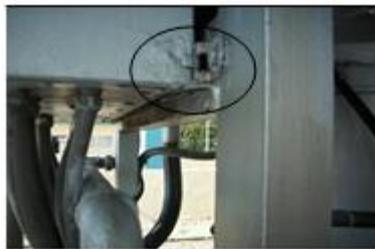
**Fig. 4** Parte inferior lateral de la centrifuga

Como se puede observar en la figura 4 en la parte lateral donde está encerrado en el círculo podemos encontrar los problemas de orificios o intersticios.

Cuando ya existen los orificios o resquicios, la mejor práctica es desmontar, si se puede, para preparar la superficie, pintar adecuadamente cada componente, durante el montaje eliminar los orificios rellenándolos con mástique asfáltico semisólido. Una vez montada, se corta el sobrante. En ocasiones cuando ya la pieza

está colocada se atomiza grasa líquida tipo solvente y para eliminar los orificios o resquicios se aplica alguna masilla asfáltica anticorrosiva.

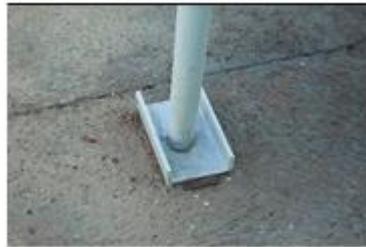
**Fig. 6** Soportes de tuberías

En la figura 6 que representan los soportes, se observa un área cerrada en una sección circular. La solución en estos casos es proteger interiormente con grasa líquida tipo solvente por atomización, colocando tapones en los accesos y drenajes. [1-13]

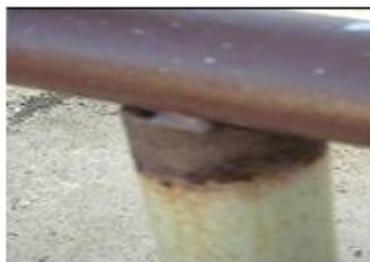
**Fig. 7** Soportes de tuberías

En la figura 7 se aprecia que existen problemas con los componentes huecos, aunque estas partes si se protegen de forma correcta, son los componentes que mayor seguridad le brinda a las estructuras ante los efectos de los factores atmosféricos.

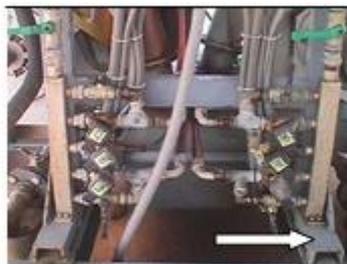
**Fig. 8** Frente de la centrifuga

En la figura 8 representado por la flecha blanca presenciamos un componente hueco (interior inaccesible), el cual minimiza la superficie expuesta a la corrosión atmosférica. Siempre que se cumpla que deben estar provistos de aberturas de drenaje y estar protegidos de un modo efectivo contra la corrosión.

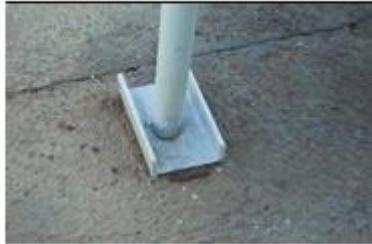
**Fig. 9** Problemas de retención de humedad, depósito y agua

En la figura 9 se observan problemas de retención de humedad, depósitos y agua en la parte plana de la base. Estas condiciones provocan serios problemas, como la corrosión atmosférica mojada, que tiene lugar cuando existe presencia de agua en la superficie. Pero con solo haber humedad, se produce la corrosión atmosférica húmeda. La presencia de contaminantes, principalmente los cloruros y sulfatos provenientes del aerosol marino, son factores que influyen en la aceleración de la corrosión cuando existe humedad [13]. La solución a este problema es inicialmente, favorecer el drenaje, o de lo contrario provocar una superficie inclinada mediante la aplicación de alguna masilla tipo mástique, que es flexible, poseen características anticorrosivos, sella los orificios por donde penetra el agua y los contaminantes y evita el desarrollo de la corrosión desde su interior.

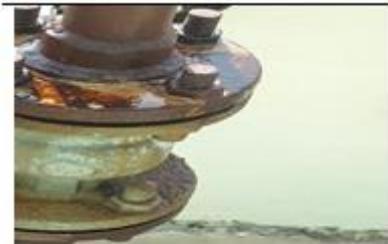
**Fig. 10** Válvula de combustibles

En la figura 10 se observa que en las válvulas pueden existir estos problemas cuando se colocan de forma vertical. Teniendo como solución el cambio de posición o provocando una superficie inclinada con masillas tipo mástique asfáltico.

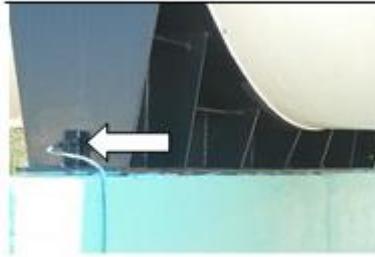
**Fig. 12** Unión entre el para rayo y la base del tanque

En la figura 12 podemos encontrar la unión de dos metales de diferentes potenciales provocando un par metálico, este problema lo podemos encontrar entre el para rayo y la base del tanque.

La solución es evitar la unión de metales de diferente naturaleza y de realizarse, tratar de aislar ambos metales con materiales aislantes como son los mastiques asfálticos semisólidos y/o pintar el material más noble con un espesor mayor que el que exige el esquema de pintura.

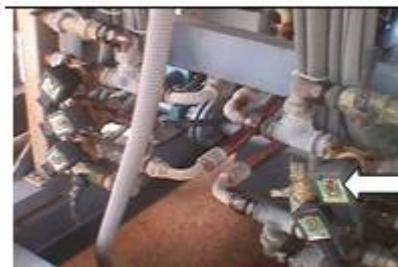
**Fig. 14** Frente de la centrifuga

En la figura 14 se puede apreciar que existen problemas con el par metálico representado con flecha blanca.

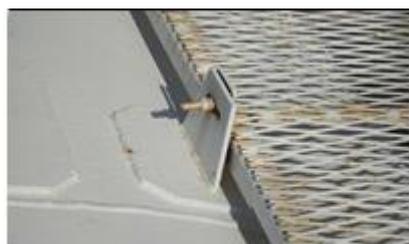
**Fig. 15** Lateral del pasillo aéreo

En la figura 15 se pueden observar los problemas de corrosión que surgen en los bordes, mientras que en la figura 16 se pueden observar problemas con los bordes en flecha verde.

Los bordes redondeados son deseables, para posibilitar la aplicación de la capa protectora de modo uniforme, ya que en los bordes agudos son susceptibles al deterioro. Por consiguiente, todos los bordes agudos deberían redondearse o biselarse desde el proceso de fabricación.

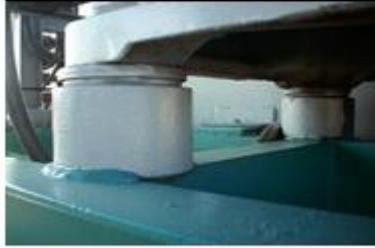
**Fig. 19** Unión entre la base y los soportes del motor

En la figura 19 donde se sostienen los soportes del motor existen problemas con las soldaduras.

La solución para estos problemas es atomizar grasa líquida tipo solvente y completar la soldadura de forma continua, eliminando los resquicios.

En las soldaduras irregulares la solución es emparejar la soldadura con cepillo y posteriormente preparar la superficie y pintar.

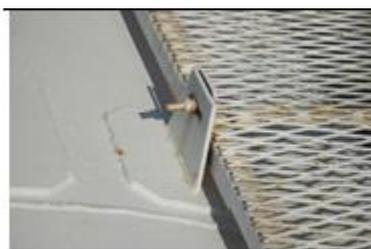
**Fig. 20** Lateral del pasillo aéreo

En la figura 20 y 21 existen problemas en las conexiones con pernos entre el tanque y el pasillo aéreo y en la boquilla de acceso al interior del tanque para las labores de mantenimiento.

En la solución de este problema se debe incluir la preparación de la superficie de los pernos, tuercas y arandelas, pintarlos y después colocarlos con alguna masilla como el mástique semisólido, para rellenar los orificios que quedan. Una vez que se produzca el apriete, se pintan nuevamente. Cuando se tienen que cambiar frecuentemente componentes unidos con pernos la mejor solución es aplicar grasa semisólida para facilitar el desmonte sin que se partan los pernos por oxidación.

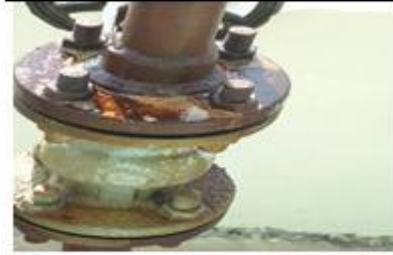
**Fig. 22** Válvulas de combustibles

Por otro lado, como se muestra en la figura 22, en las válvulas existen varios problemas de diseño anticorrosivo que ya han sido analizados y dentro de ellos con las conexiones con los pernos.
