Auditoría del manejo de residuos oleosos en un grupo electrógeno de diésel

Audit of the management of oily waste in a diesel generator

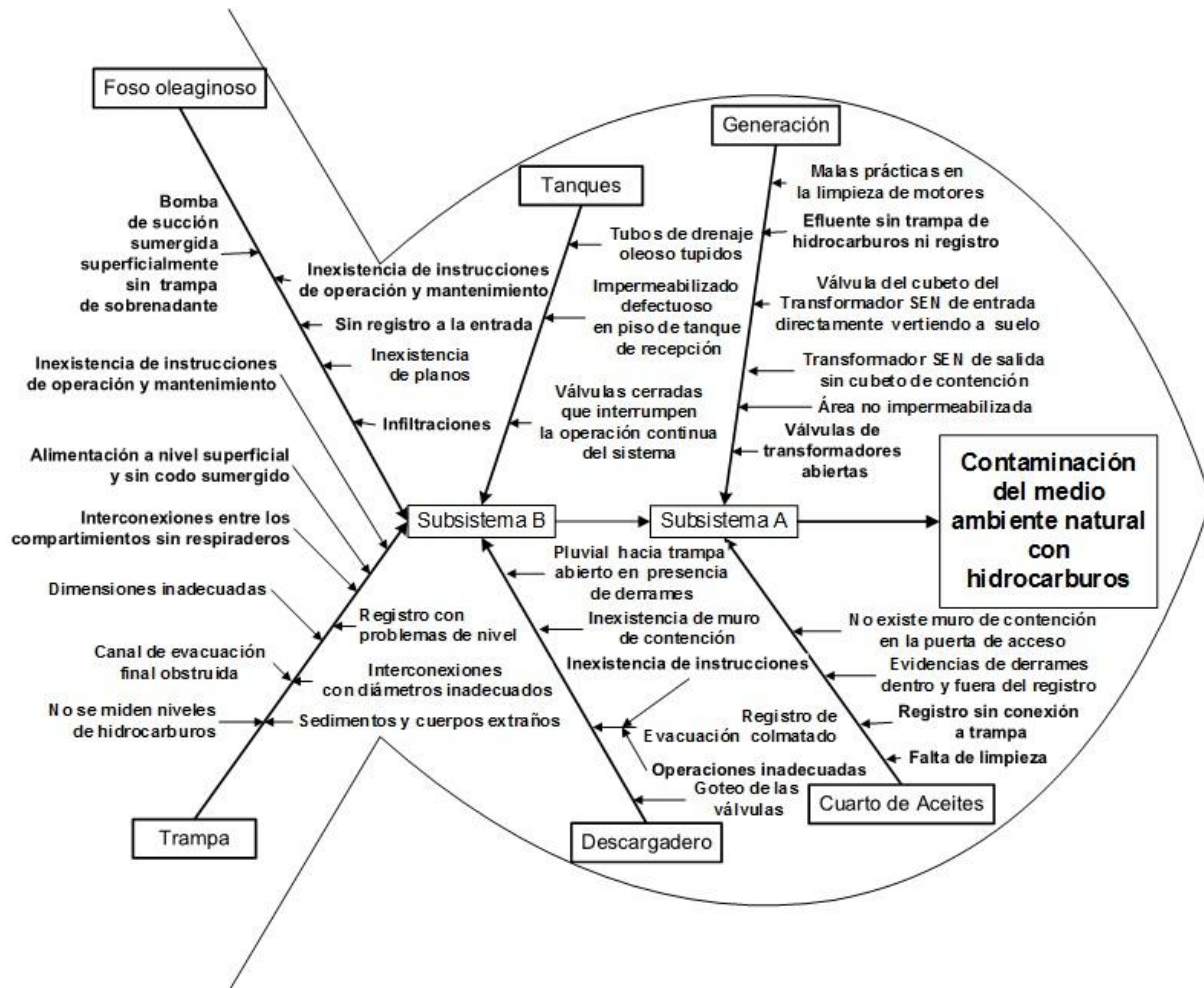
Fig. 4- Diagrama causa-efecto para la contaminación por hidrocarburos del sistema del grupo electrógeno de diésel de Cruces.

En la figura 4 se muestra el análisis causal respecto a la contaminación con hidrocarburos asociada a los principales hallazgos en el manejo de residuales oleosos de la instalación.

Los derrames de hidrocarburos, el aumento de la carga al sistema y las tupiciones fueron los principales modos de fallo del sistema, pudiendo manifestarse a partir de la ocurrencia de más de 30 causas de diversa naturaleza.

Las principales causas que inciden sobre la problemática descrita, resultaron del NPR de la matriz AMEF. En el subsistema A fueron: falta de elementos de contención en el área de motores; canales de combustible sin trampa de hidrocarburos o elementos de contención antes de la descarga final y registro a la salida del cuarto de aceites sin evacuación. Por su parte, el subsistema B arrojó que el impermeabilizado defectuoso en el piso del cubeto de los tanques de recepción de combustible, las tuberías de alimentación a nivel superficial y las infiltraciones al subsuelo fueron los principales hallazgos en el foso oleaginoso. En el caso de la trampa de hidrocarburos fueron las interconexiones entre compartimentos sin respiradero ni codo de sumersión, las dimensiones e interconexiones con diámetros inadecuados así como la falta de control, limpieza y mantenimiento.

Se propuso un plan de medidas correctivas, que contó con 27 soluciones de ingeniería ambiental, con base en los principios de Producción Más Limpia, específicamente de reducción en la fuente de origen de los residuos, la reutilización a partir de recuperación de hidrocarburos y aceites, así como el reciclado como aceites usados. De ellas, se clasificaron como soluciones técnico-organizativas 19 y 8 dentro de las que requieren inversiones.

Entre las soluciones que requieren inversiones se destacan la construcción de una trampa de hidrocarburos al final de la canal de combustibles del área de generación y la remodelación de la trampa de hidrocarburos existente en el área de combustibles, de acuerdo con los criterios de diseño para residuos oleosos. También se señaló que se deben corregir los sistemas de interconexiones y canalizaciones en cuanto a dimensiones, ubicación en cada órgano o elementos de contención, así como la impermeabilización de sus superficies.
