Valoración técnica del deterioro de las edificaciones en la zona costera de Santa Fe

Technical Assessment of the Deterioration of the Constructions in the Coastal Area of Santa Fe

Jacqueline Domínguez Gutiérrez y Abel González Pajaro

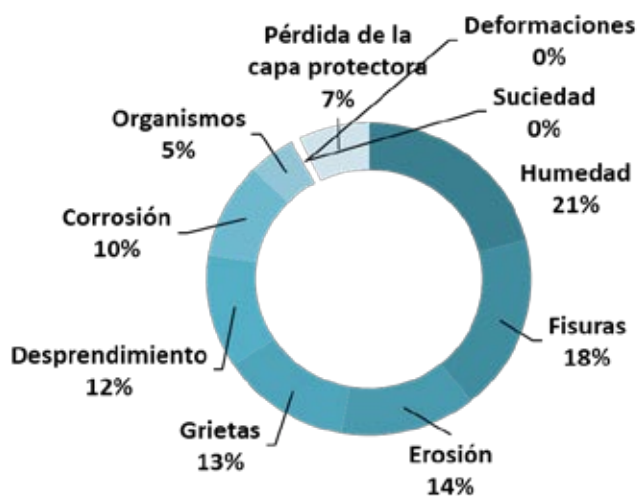
Figura 9. Porcentaje de aparición de lesiones.

Luego del llenado de las fichas de inspección detallada se pudieron detectar las lesiones presentes en cada una de las edificaciones objeto de estudio, así como su localización en la fachada. La tabla 3 muestra un resumen de las lesiones más importantes encontradas en cada uno de los elementos de la fachada analizadas. La humedad es la lesión de mayor aparición, seguida por las fisuras y la erosión en ese orden; por otra parte la suciedad y las deformaciones son las de menor incidencia (figura 9). Cabe señalar que la pérdida de la capa protectora en la carpintería está presente en 15 de las 17 edificaciones analizadas, para un 88 % (figuras 10-18).

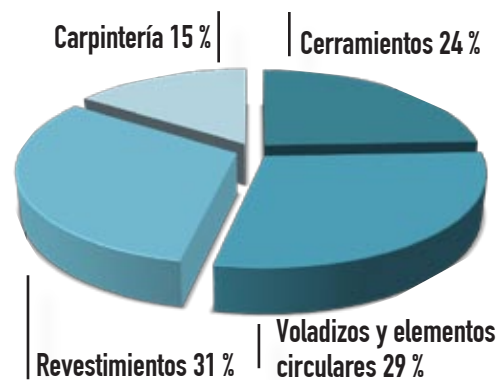
Figura 19. Resumen de lesiones por elemento constructivo.

Desde el punto de vista de los elementos constructivos, los revestimientos y falsos techos son los más afectados, seguidos de los voladizos y elementos singulares, luego los cerramientos y por último la carpintería (figura 19). La fisura es la lesión que mayor presencia tiene en los cerramientos y revestimientos, mientras que la humedad es la que más afecta a los voladizos y elementos singulares, siendo por otra parte la pérdida de la capa protectora la que trae consigo mayor deterioro en la carpintería.

El análisis de cada una de las lesiones por elemento constructivo para cada una de las edificaciones de la muestra permitió definir su estado de conservación en función de los cuatro niveles definidos anteriormente (IV: Buen Estado, III: leve, II: grave y I: Muy grave) (tabla 1-3). Como puede observarse, en los cerramientos el mayor porcentaje se encuentra en el Nivel III (30 %), en los revestimientos en los Niveles IV y III (30 % cada uno), en voladizos, remates y elementos singulares en el Nivel II (25 %) y en la carpintería en el Nivel III (30 %). Este análisis arrojó que el elemento más dañado son los voladizos, remates y elementos singulares, destacándose un 20 % en el Nivel I: Muy grave.

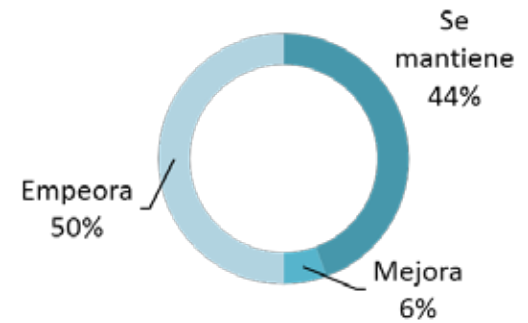
Figura 20. Comportamiento del deterioro de las edificaciones en función de la clasificación del Estado Técnico Constructivo

Al hacer un estudio más exhaustivo de los casos de estudio (figura 20) se observa que ocho edificaciones para un 44 % mantienen la clasificación de su estado técnico constructivo, solo 1, para un 6 % mejora y 9, para un 50 % empeora. La tabla 6 muestra las particularidades del comportamiento de ETC en función de las dos inspecciones realizadas (año 2006 y 2014).

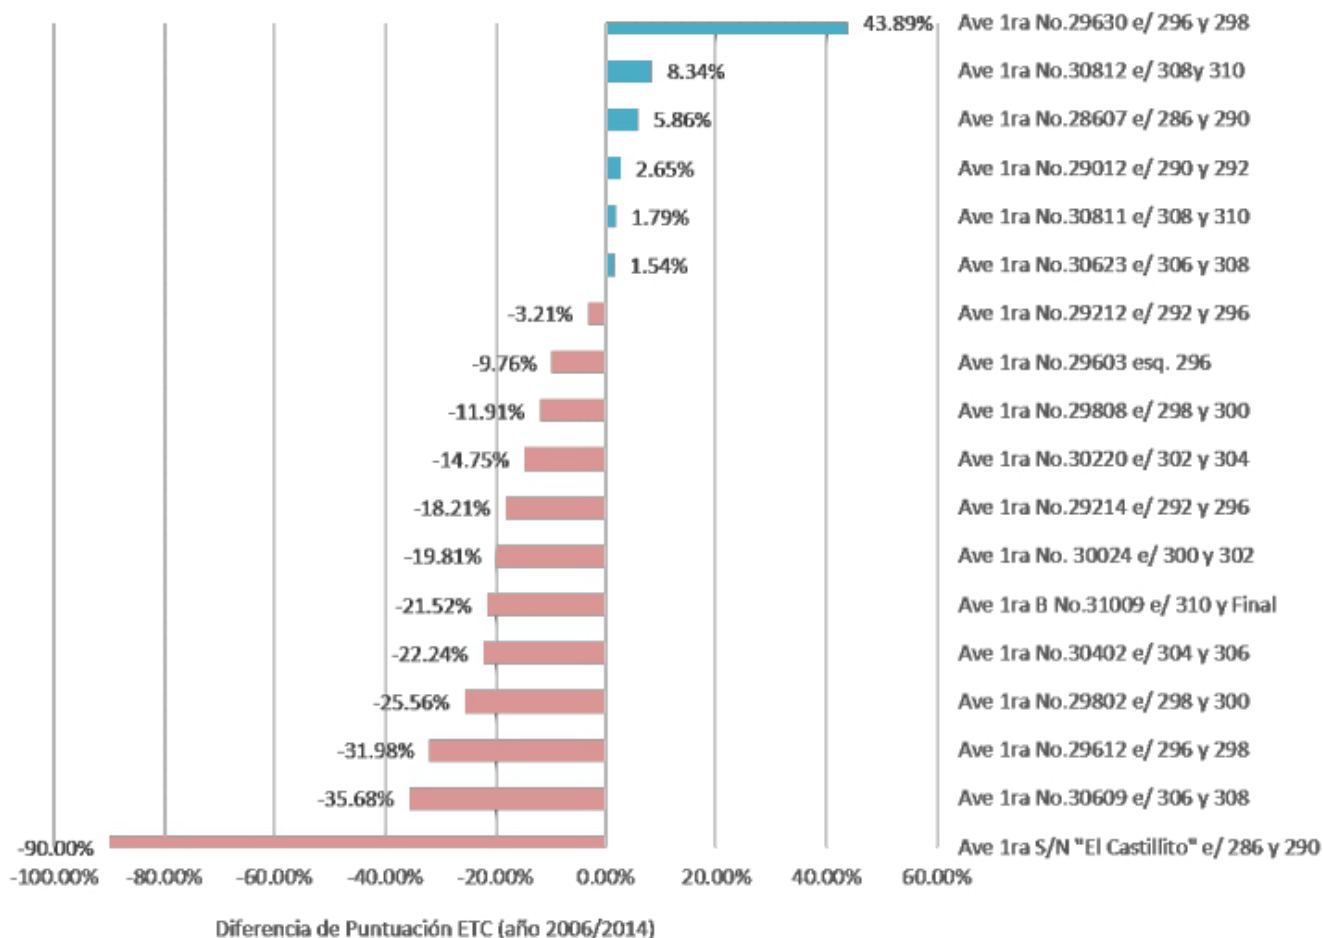
Figura 21. Diferencia entre la clasificación del estado técnico constructivo en el período analizado (año 2006 al 2014).

Analizar el comportamiento del deterioro de las edificaciones, solo teniendo en cuenta la variación en la clasificación del ETC obtenida por cada una de ellas no es suficiente, ya que la diferencia de puntuación entre un ETC y otro es de 20 puntos. Existen edificaciones que en la primera inspección (año 2006) obtuvieron una puntuación del ETC muy cercana a los límites de la categoría, por lo que un deterioro pequeño implicó un cambio en su clasificación del ETC. Así mismo, existen edificaciones que experimentaron grandes deterioros y, sin embargo, mantuvieron su clasificación, ya que en la inspección inicial se encontraban muy cercanas al límite superior de su categoría. Sería necesario tener un deterioro cercano al 20 % para que cambiasen de clasificación. (figura 21)

Mientras que según la clasificación el ETC solo 9 edificaciones empeoraron, para un 50 %, al hacer este análisis más exhaustivo se pudo apreciar que realmente 12 inmuebles empeoraron a lo largo del tiempo, lo que representa un 66,67 %, siendo este deterioro de un 17 % como promedio, sin incluir en estos datos la demolición.

Para los casos donde se experimentaron mejorías, cabe señalar que estas fueron muy pequeñas, al estar en el orden del 4 %, con excepción de una vivienda a la que se le hizo una reparación capital y mejoró su ETC en un 44 %.
