**CAUSAS DE FALLA EN COLUMNAS DE TRÍPODE  
SOBRE CAMIÓN**

**CAUSES OF FAILURE IN TRIPOD COLUMNS ON TRUCK**

Establecer las causas de fallas en columnas de trípoде sobre camión, en base a la caracterización del metal base y las uniones soldadas en la región de la falla.

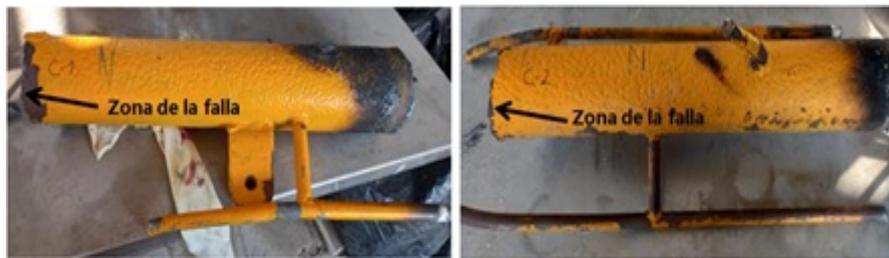
a

a) Sectores en columnas tomados para el estudio de la falla; b) Zona de extracción de las muestras para ensayo de tensión y análisis químico; c) Zonas de extracción de la muestra para micrografía del metal base; d) Zona de extracción de la muestra que incluye la unión soldada entre los refuerzos y el cuerpo tubular de la columna 1
