## Estudio y propuestas de solución para fallos recurrentes en bombas centrífugas horizontales

Jesús Cabrera - Gómez, Franklin Guanipa - Atacho

### Study and proposal of solutions to recurrent failures in horizontal centrifugal pumps.

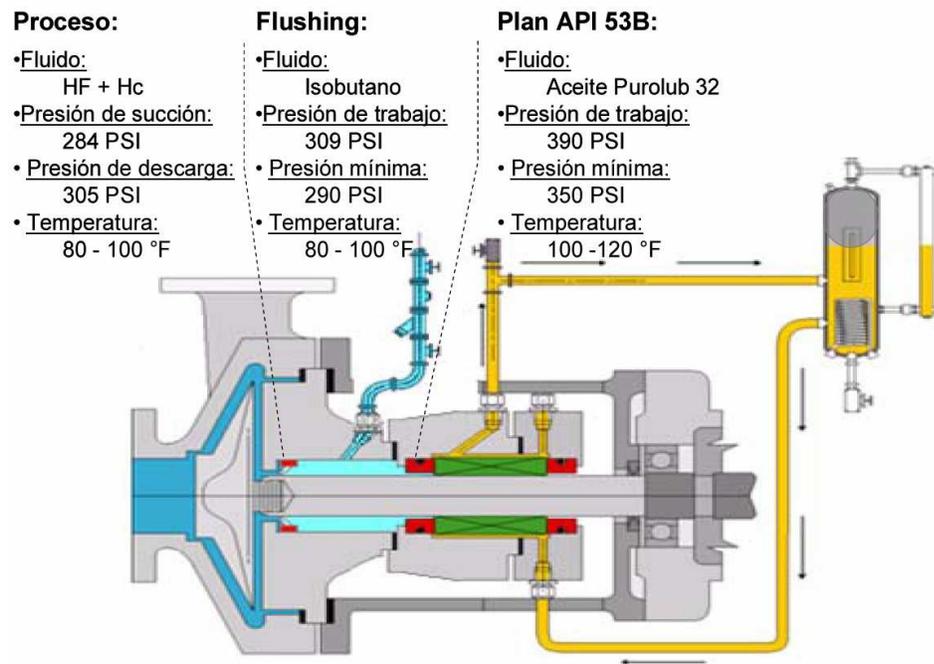
El fluido manejado por las bombas es también sumamente tóxico y por tal razón las bombas poseen cuatro pares de sellos: dos pares interno (Plan API-32) y dos pares interno-externo (Plan API-53). La Figura 1 muestra una representación esquemática de las bombas estudiadas [5].

Figura 1. Esquema de las bombas estudiadas y disposición de los sellos.
