Deterioro de un acero bajo aleado en medio sulfuroso y elevadas temperaturas

Degradation of a low alloy steel in sulfurous environment and high temperatures

Centro de Investigaciones del Petróleo, La Habana, Cuba

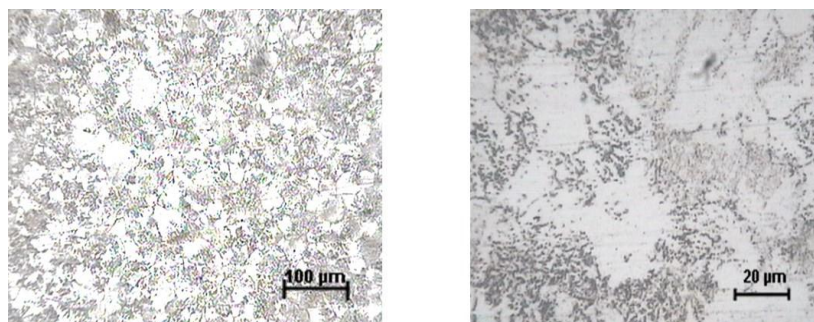
El examen metalográfico del tubo nuevo de iguales características al que presentó la falla reveló una estructura constituida por una ferrita de granos pequeños distribuidos uniformemente en el material y una martensita de tipo sorbítica que se encuentra dispersa en la matriz de la ferrita, estructura que evidencia un tratamiento térmico

del material. En la frontera de los granos de la ferrita se presentan carburos aislados (figura 4).

Fig. 4. Microestructura a diferentes aumentos de la muestra de un tubo nuevo.
