## Causa de falla de un codo de acero inoxidable 316 en un circuito de enfriamiento de un reactor

### Cause of failure of a 316 stainless steel pipe elbow in a cooling circuit of a reactor

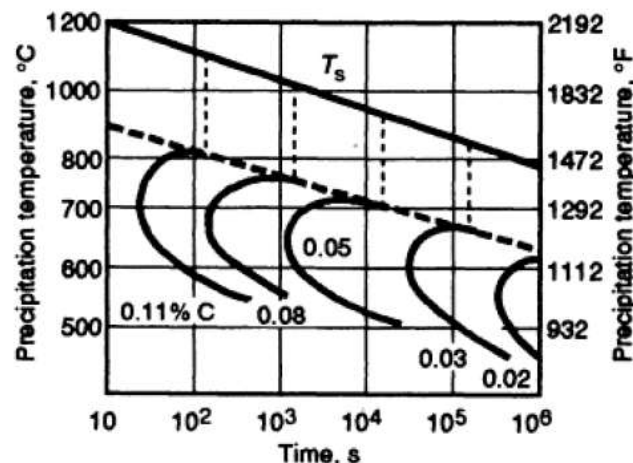
Figura 13. Curvas de tiempo-temperaturas de precipitación para aleaciones 18Cr-9Ni con varios contenidos de carbono (Newman 2001).

El sobrecalentamiento permitió que el material base se mantuviera durante un tiempo prolongado dentro del rango de temperaturas de precipitación de carburos y de sensibilización a la corrosión intercrystalina (400 °C–850 °C) (Figura 13), característico de este tipo de material (Conejero y Mielgo 2011). Junto a lo antes planteado, la unión soldada entró en servicio con gran cantidad de defectos (Figuras 5, 6 y 8), los que constituyeron concentradores de tensiones que evidentemente incidieron sobre los mecanismos de causas de falla.
