NOTA TÉCNICA

Aplicación de la Termografía en la inspección y el diagnóstico de paredes de generadores de vapor bkz-340-140/29m

Application of Thermography on the inspection and diagnostic of steam generator walls type BKZ-340-140/29M.

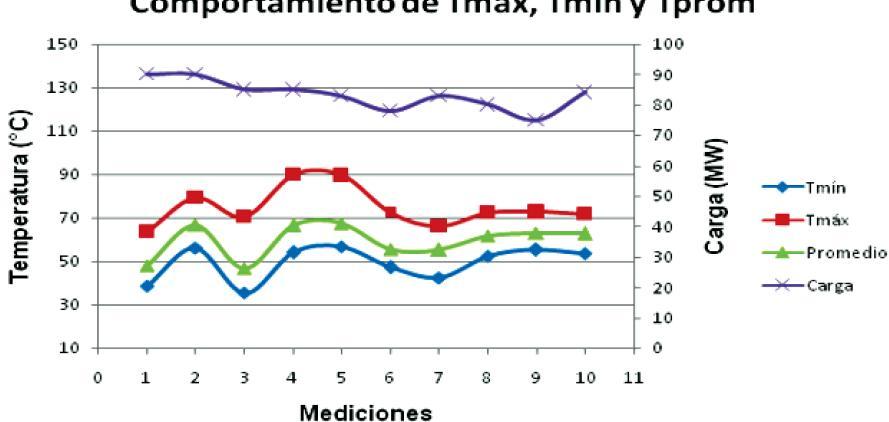
En la Figura 6 se muestra graficado el comportamiento de las temperaturas máximas, mínimas y promedio, a lo largo de la secuencia de medición en la zona identificada como de condición normal, así como de la carga de la unidad. Como se puede apreciar existe la misma forma de variación para las tres temperaturas del área de interés, no siendo relacionada gráficamente esta variación con la variación de la carga durante las mediciones.

FIGURA 6. Comportamiento de las temperaturas de interés y la carga durante el período de medición.

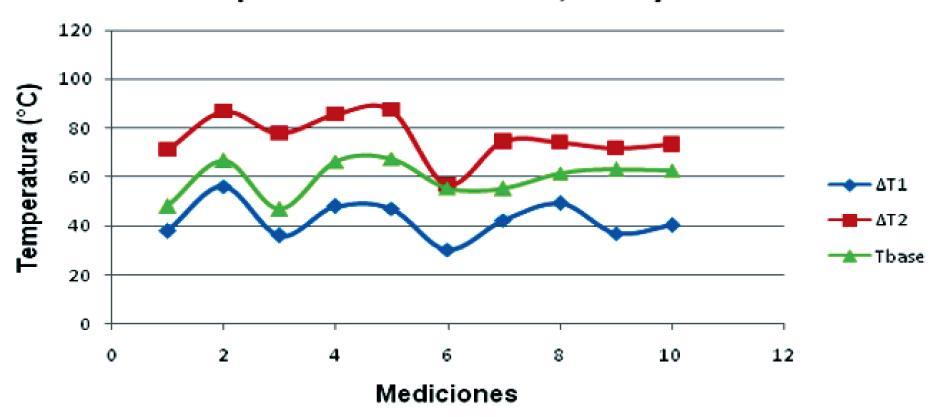
En el gráfico de la Figura 7 se muestra el comportamiento de 1 y 2, así como el de ya visto en la Figura 6 como temperatura promedio. Se puede apreciar la misma forma de variación aproximadamente para las tres curvas.

La prueba estadística de correlación entre y de las zonas 1 y 2 arroja la correlación existente entre dichas variables para el período de tiempo analizado (P < 0,05). Además se evidencia estadísticamente correlación entre los descriptores 1 y 2 y las temperaturas base y máximas que los definen.

FIGURA 7. Comportamiento de los descriptores durante el período de medición.
