Protección del tramo de costa “La Guardia – La Restinga” en Venezuela. 1: Caracterización

Protection of “La Guardia - La Restinga” coast in Venezuela. Part 1: Characterization

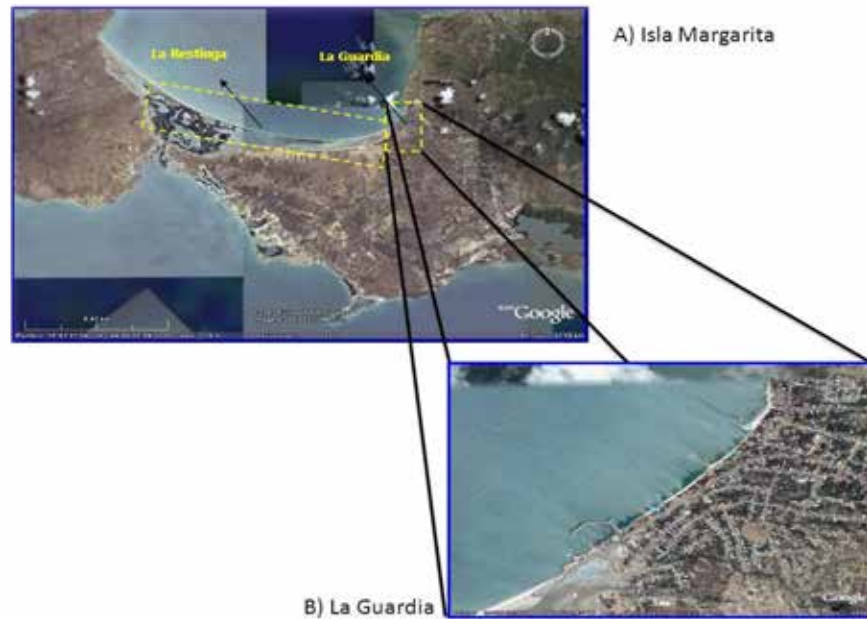
Particularmente, la zona costera conocida como La Guardia, figura 1B, perteneciente al municipio Díaz del estado Nueva Esparta, es una localidad en la cual la mayoría de sus habitantes se dedican, fundamentalmente, a la pesca de moluscos, y cuenta con una extensión de playa de 2 km de longitud. Se encuentra situado en la parte norte de la isla en la zona este de la ensenada de La Guardia, delimitada por la playa Quiri Quiri y el extremo más oriental de la barra denominada La Restinga. En ella se localiza un total de 6 espigones, ver figura 2, que delimitan sectores de playa, figura 3, con acumulación de arena y en la mayoría de los casos con una fuerte erosión (Córdova y Torres 2009). Por otra parte, se destaca que en diferentes tramos existe un cierre casi total de los cursos de agua natural.

Figura 1. Vista aérea. A) La isla de Margarita. B) La localidad de La Guardia

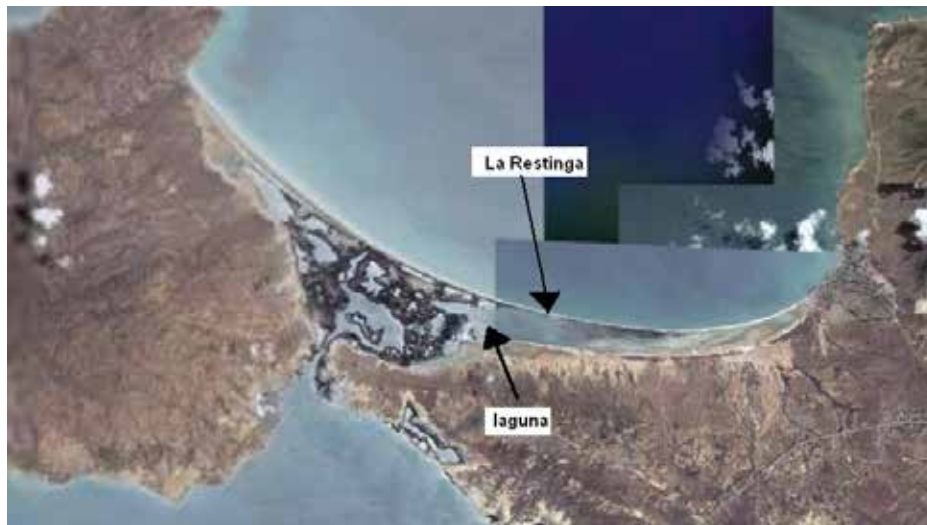
Por su parte, el tramo de costa conocido como La Restinga, consiste en una franja estrecha de arena de 23 kilómetros de longitud en un arco cóncavo observado desde el mar y una cota de coronación que no supera los 2 metros (Martínez 2000) y que protege una extensa laguna del mar, ver figura 4. Esta playa esta compuesta por arena fina. Los mayores índices de deterioro se encuentran en el extremo este, en la unión con La Guardia, donde se hace imposible transitar con

Figura 4. Vista aérea de La Restinga.

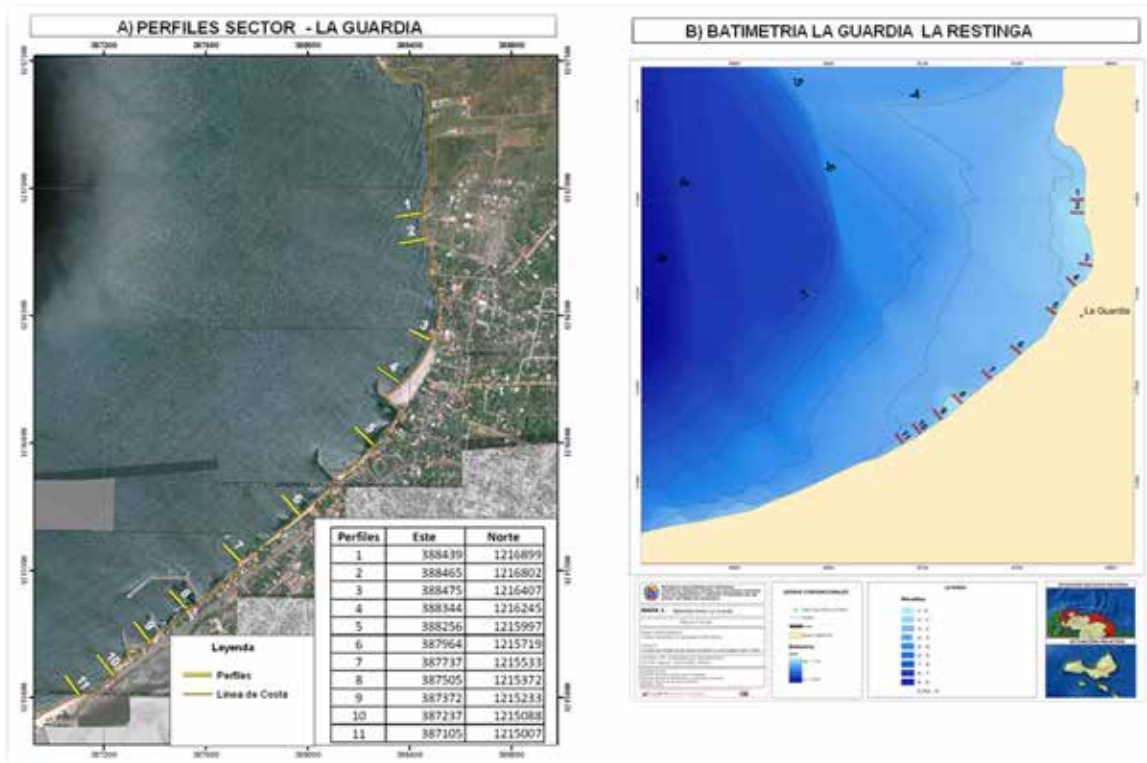
Por otra parte, como acciones recomendadas en el estudio realizado por Córdova y Torres (2009) se llevaron a cabo por parte de la Dirección Técnica de las Zonas Costeras del MINAMB de Venezuela una serie de perfiles en la zona de La Guardia, ver figura 6(A), en la que se recogieron las coordenadas cada 20 metros en cada uno, llegando hasta los 100 metros desde la costa y a una profundidad de 3 metros aproximadamente, ver figura 7, y una batimetría que abarca las profundidades de 3 a 8 metros según se muestra en la figura 6(B).

Figura 6. Vista de La Guardia. A) Ubicación de los perfiles. B) Batimetría del área.

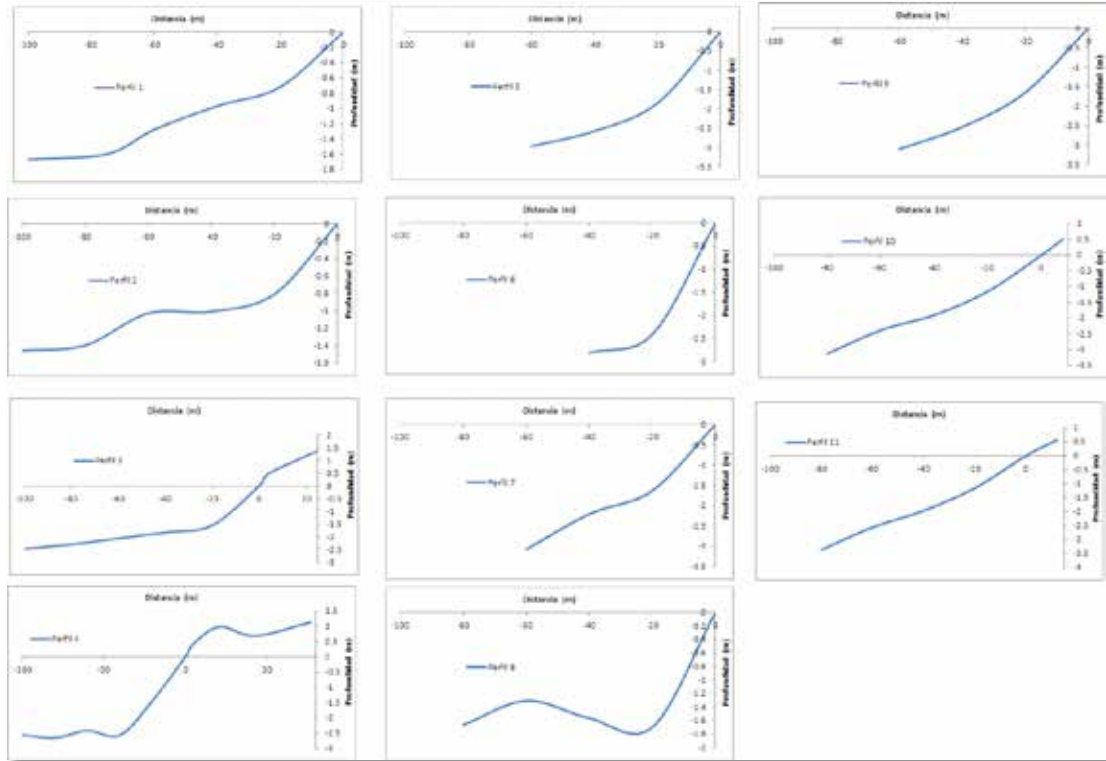
Figura 7. Perfiles realizados en el sector de costa La Guardia.

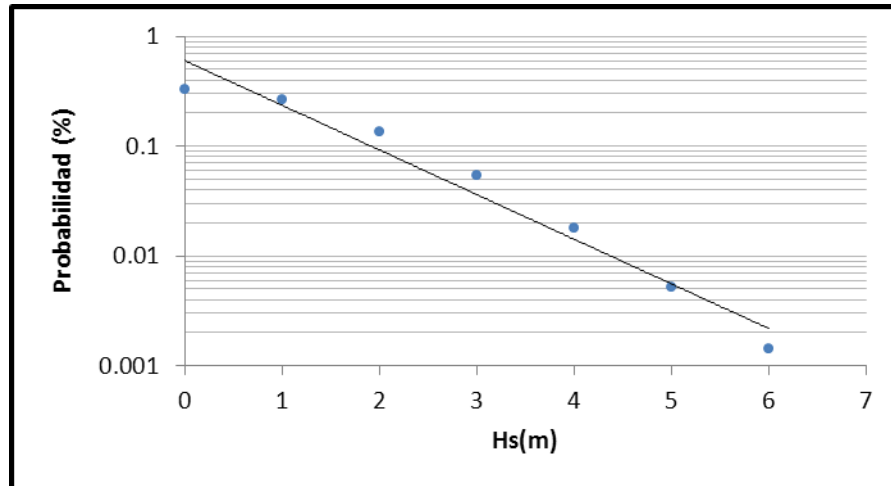
Para el caso del oleaje de tormenta, se han considerado los datos del GWS correspondientes a las direcciones de incidencia declaradas anteriormente y se han vinculado con un periodo de retorno T_r , y una duración del temporal d . La curva de probabilidad de sobrepaso se muestra en la figura 8.

Figura 8. Gráfico de probabilidad de sobrepaso
