## Erosión hídrica del sector de playa del hotel Ancón, Sancti Spíritus, Cuba

El propósito del trabajo fue evaluar la contribución del drenaje pluvial del hotel Ancón sobre la erosión de su sector de playa y proponer un plan de medidas correctivas para su mitigación. Se diseñó un procedimiento basado en ocho pasos en la solución de un problema, complementado con metodologías y herramientas específicas. Se demostró que predomina el origen hídrico de la erosión, con manifestaciones de arroyamiento del tipo cárcavas. La erosividad de la lluvia, potenciada por deficiencias técnicas y organizativas en el sistema de drenaje pluvial, así como la influencia de la erosionabilidad del terreno y de los elementos construidos, incrementan los caudales y las velocidades de flujo. Se diseñó un plan de medidas correctivas para mitigar la erosión, basado en soluciones de ingeniería hidráulica y costera.

## Water erosion at hotel Ancon beach, Sancti Spiritus, Cuba

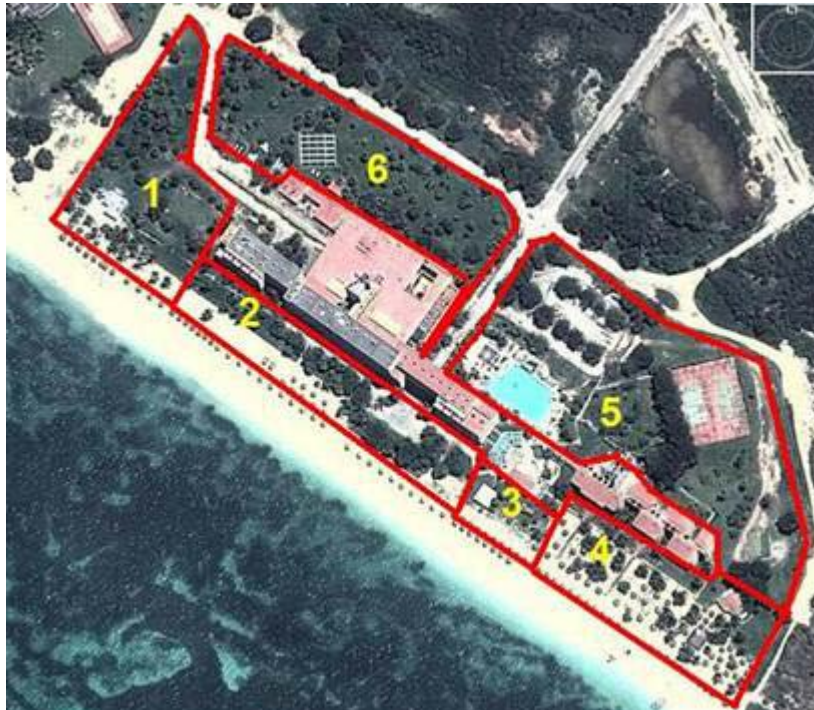
La imagen satelital del hotel Ancón y la playa homónima (figura 1), muestra la proximidad de las edificaciones del hotel a la berma, solamente separadas por una franja longitudinal de áreas verdes con plazoletas y escaleras para el acceso a la playa. También se muestran los seis estratos en que fue dividida el área de estudio.

**Figura 1. Hotel Ancón y sector de playa homónima. Representación de los estratos definidos** (Fuente: elaboración propia)
