# Desmontaje de un irradiador autoblandado de investigación del tipo MPX- $\gamma$ -25M

En el trabajo se expone un procedimiento para el desmontaje de una instalación de irradiación autoblandada modelo MPX- $\gamma$ -25M.

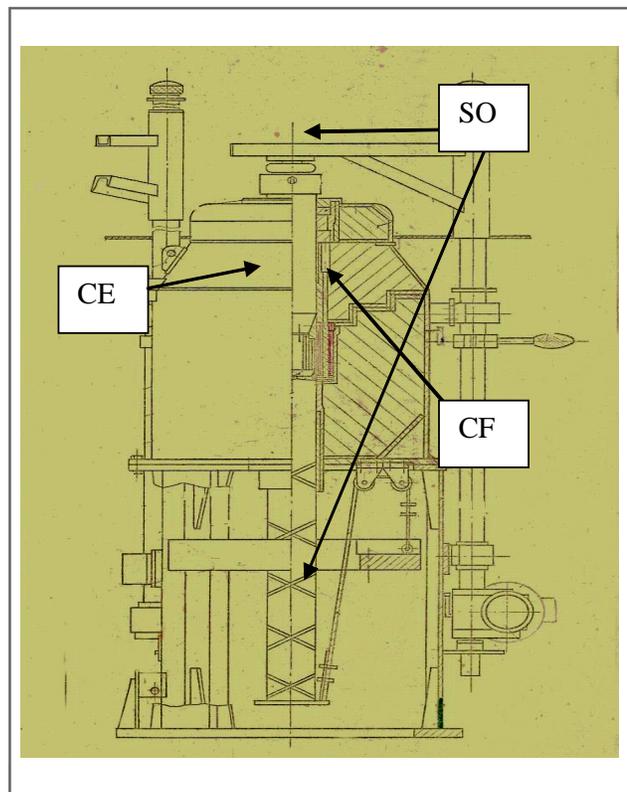
**Figura 1.** Esquema general de la instalación, donde el Sistema de Obturación es SO, el Contenedor Exterior es CE, y el Contenedor de las Fuentes, CF.

La instalación de irradiación MPX- $\gamma$ -25M tiene una estructura de geometría cilíndrica concéntrica [5], figura 1. La parte externa está constituida por el contenedor exterior (CE). En el centro se encuentra situado el casete de las fuentes (CF) que tiene estructura anular. El eje del contenedor exterior coincide con el eje del irradiador. El otro componente básico es el sistema de obturación (SO). Una detallada explicación de la estructura, sistemas y funciones de la instalación se encuentra en [6].

El CE tiene una geometría cilíndrica y en su cavidad central se encuentra dispuesto el casete de las fuentes (CF) de  $^{60}\text{Co}$ . El sistema de obturación (SO) consta de los siguientes elementos: tapón, portamuestra, vástago, dispositivo de desplazamiento y giro, y sistema de seguridad pasivo. Los tres primeros elementos se encuentran alineados a lo largo del eje central del irradiador y durante su funcionamiento se desplazan a lo largo de este.

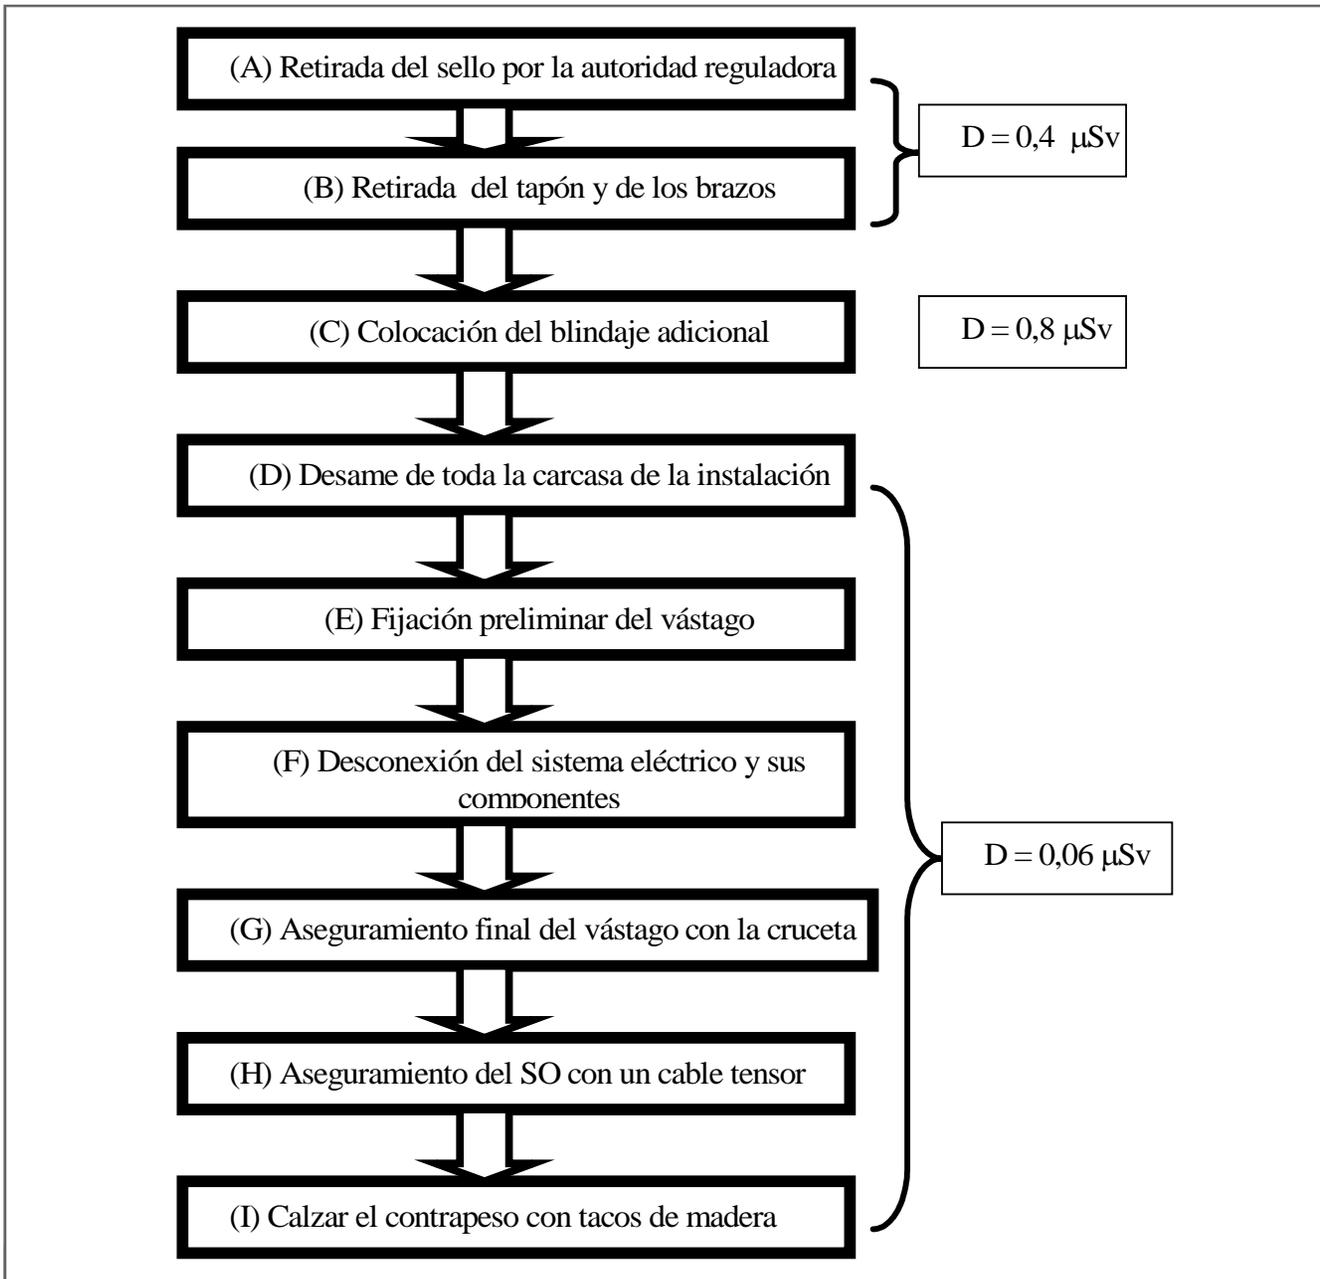
Figura 2. Secuencia de los pasos del desmontaje.

En la figura 2 se muestran los pasos de la etapa II del procedimiento referente al desarme. Teniendo en cuenta la complejidad de esta etapa de desarme, en las figuras 3 y 4 se ilustran la ejecución de estos pasos.

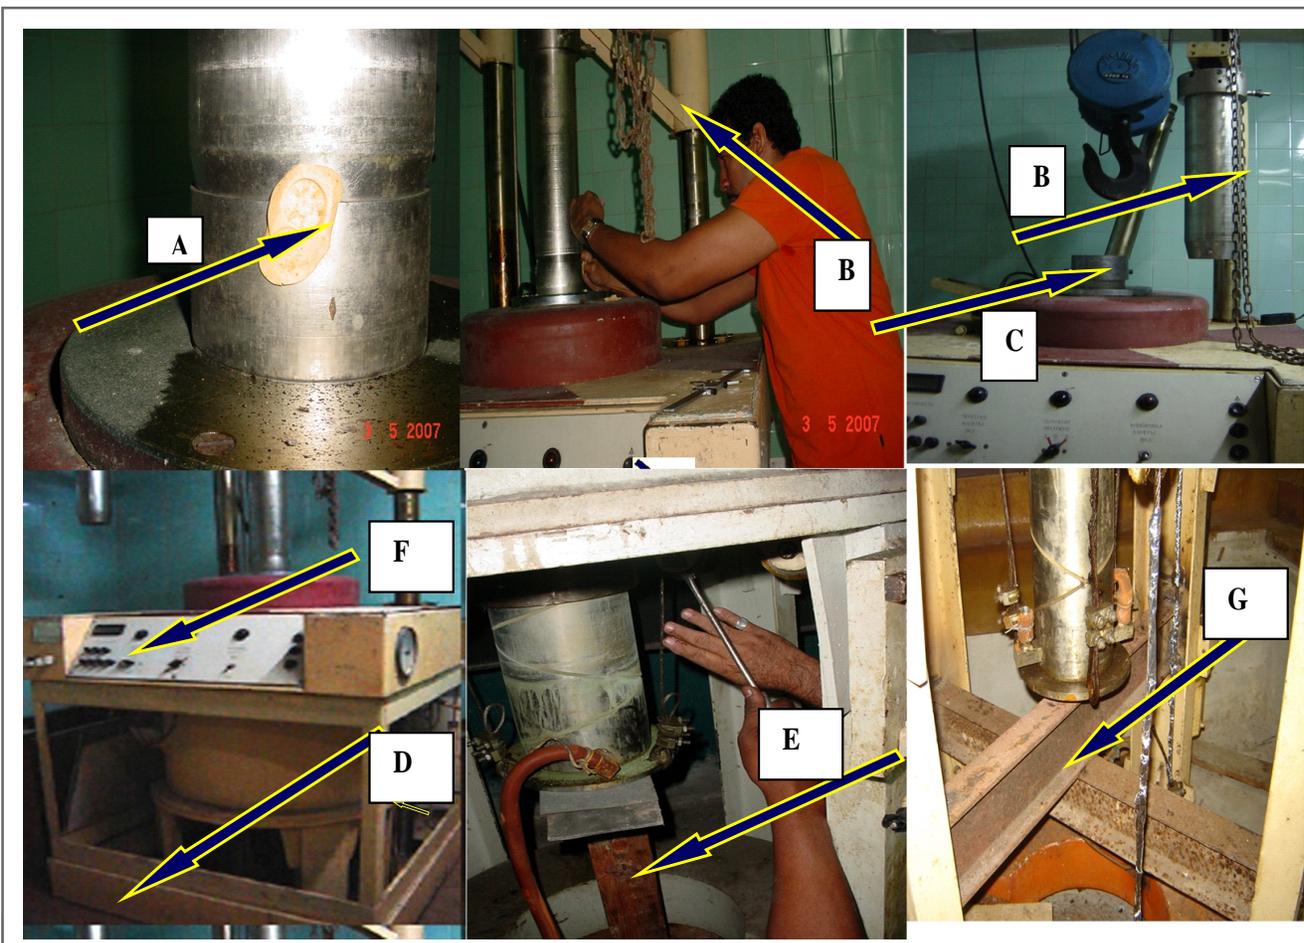
Figura 3. Pasos del desmontaje.

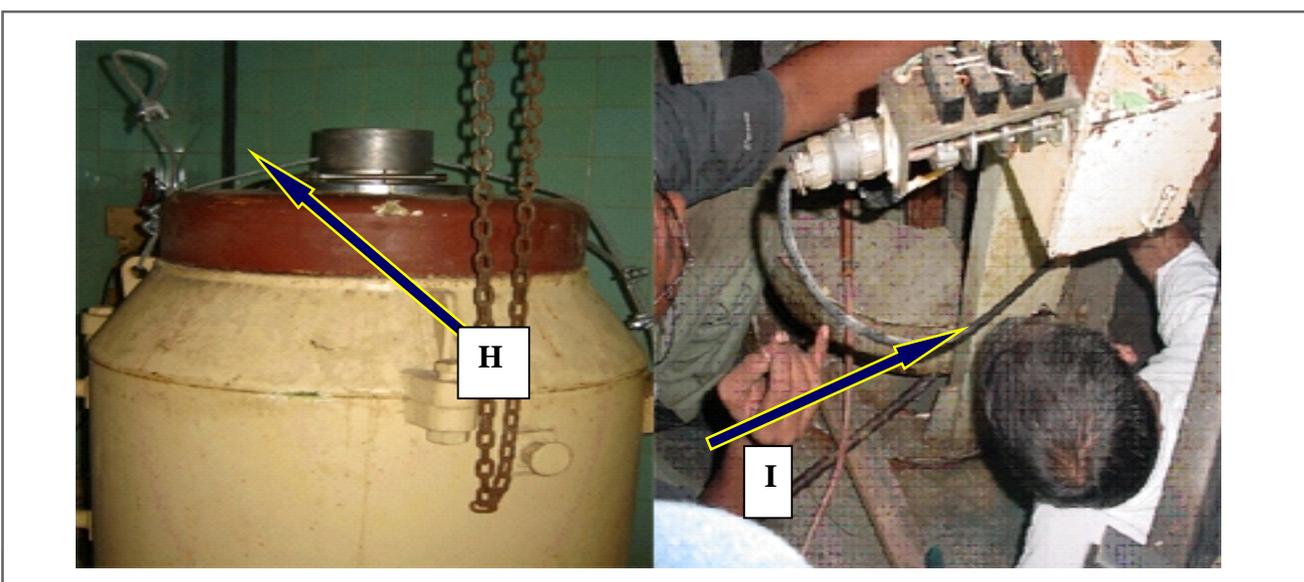
Figura 4. Pasos del desmontaje.
