**NOTA TÉCNICA**

# Durabilidad del par de fricción compuesto por el árbol de levas y el cuerpo de los cojinetes del motor VAZ de fabricación Rusa

## *Durability of the camshaft and its bearings in the Russian engine VAZ*

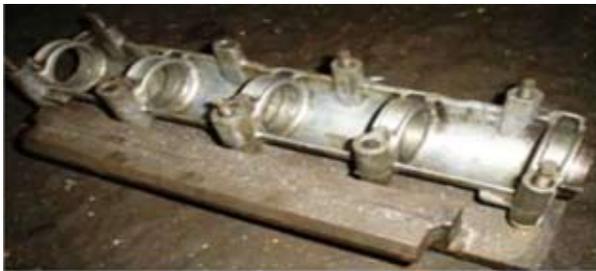
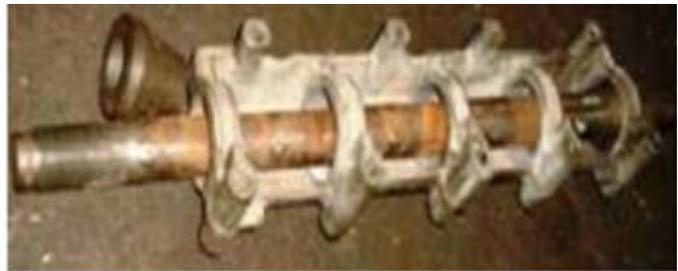
FIGURA 2. Dispositivo para la reparación del cuerpo del árbol de distribución de motor VAZ (Cortesía de Hugo Ranero).

Para la reparación del cuerpo de los cojinetes de alojamiento del motor VAZ, se utiliza un dispositivo diseñado y construido por Hugo Ranero Morgado, el cual se muestra en la Figura 2. Los orificios de apoyo donde gira el árbol de levas se amplían por encima de su medida original. Se confeccionan unos casquillos de acero CT-3 los cuales se estañan en su interior y se rellenan con metal antifricción B-83 de alta velocidad, ya que el árbol de levas puede trabajar hasta 2 800  $\text{min}^{-1}$  en su velocidad máxima, posteriormente se maquinan en su interior a la medida del árbol de levas ya rectificado y se introducen a presión en los orificios del cuerpo de alojamiento del árbol de levas garantizando una holgura de 0,04 mm.

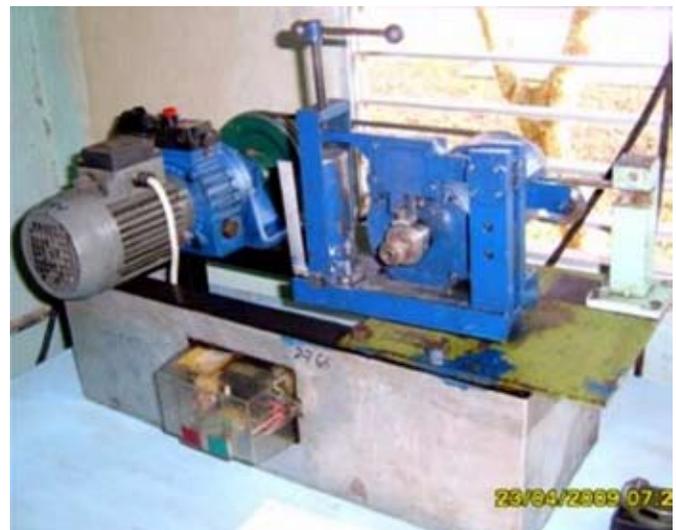
En la Figura 4 se observa una vista de la máquina de ensayo universal de fricción de revolución, construida y utilizada en los experimentos para caracterizar los pares tribológicos objetos de análisis. Esta máquina posibilita, el estudio de la fricción y el desgaste en pares tribológicos sometidos a fricción por deslizamiento, tanto para el estado de fricción seca como lubricada.

FIGURA 4. Máquina de fricción de revolución.

El empleo de captadores para la determinación de la fuerza de fricción debido a la deformación de un elemento elástico permite simplificar de manera significativa el diseño y construcción de esta instalación experimental, la cual permite variar la velocidad de deslizamiento desde 0 hasta 15 m/s y las cargas desde 0 hasta 2 500 N.

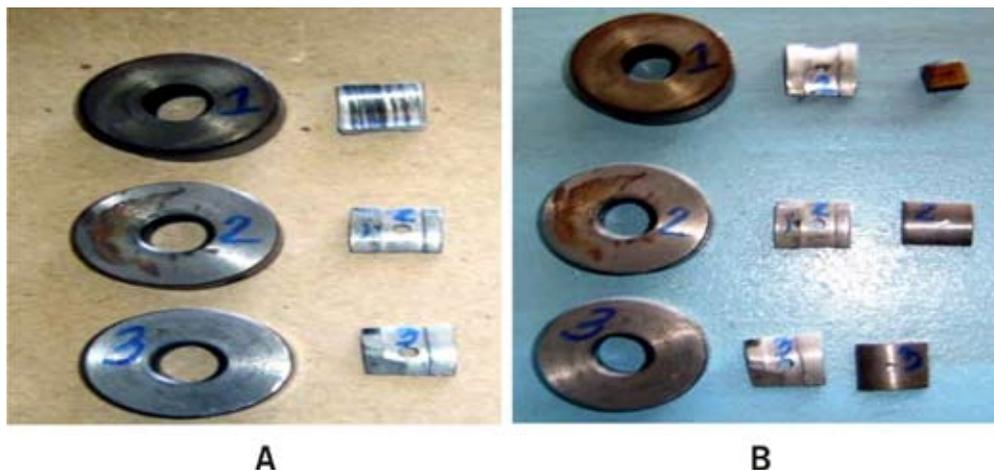
Los cuerpos de alojamiento testigo y recuperados con el casquillo recubierto con metal antifricción Babbit B 83, se marcaron formando ángulos de 45° y se seccionaron en 8 partes iguales, obteniendo unas zapatas que se barrenaron en la parte trasera para lograr fijarlas a una pieza que las sujeta a la máquina de fricción de revolución, logrando así que no giren junto con el muñón durante los ensayos experimentales. En la Figura 5 se pueden apreciar las probetas elaboradas del punto de apoyo del árbol de levas y de su cuerpo de alojamiento original (A), así como del árbol de levas reparado y los casquillos recubiertos con aleación Babbit B 83 (B).

FIGURA 5. Probetas del cuerpo de alojamiento original o testigo (A) y del casquillo experimental recubierto con aleación Babbit B 83 (B).

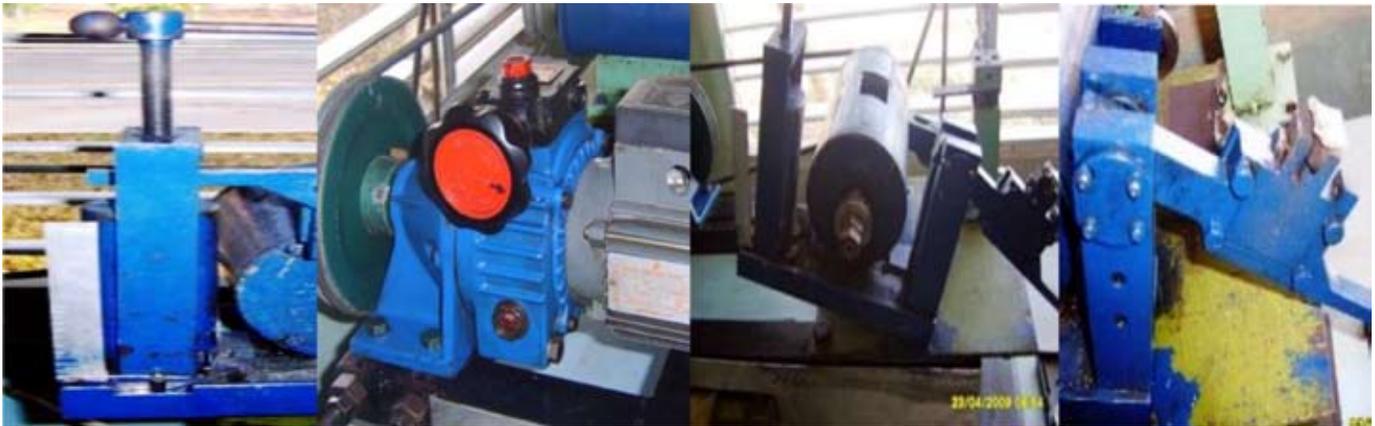
La magnitud de la fuerza de fricción es registrada por el captador inductivo (Figura 6A).

El motorvariador de velocidad (Figura 6B) transmite el movimiento mediante el mecanismo de poleas y correas al muñón fijado en la bancada de la máquina, el cual, al friccionar con el cojinete tiende voltear la bancada móvil (Figura 6C). El sistema se mantiene en equilibrio debido a que el brazo de la bancada móvil (Figura 6D) contacta con el muelle plano, que se deforma producto de la magnitud de la fuerza de fricción.

FIGURA 6. Componentes de las maquina de fricción de revoluciones (de izquierda a derecha): A. Captador inductivo B. Motovariador de velocidad. C. Bancada móvil. D. Brazo de la bancada.

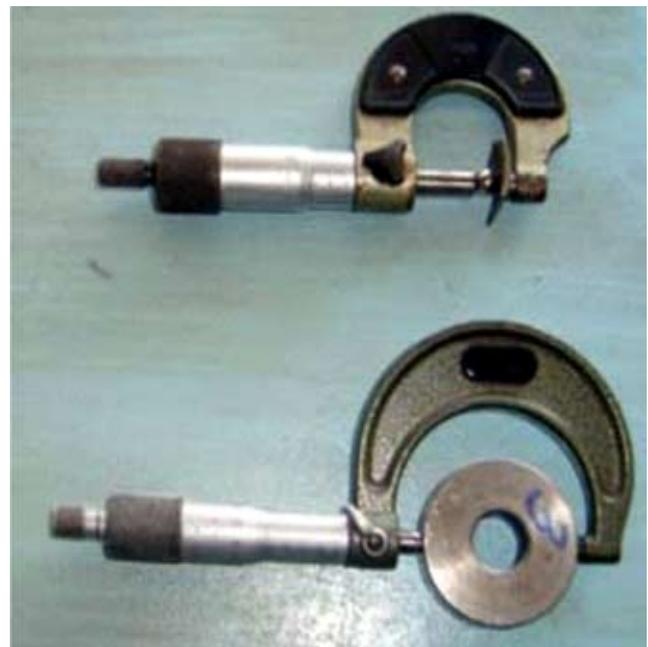
Durante el desarrollo de los experimentos se hicieron 24 observaciones en cada tratamiento, con una duración de 2 horas entre las observaciones, terminada una observación se espera 30 minutos para lograr que el par de fricción se enfríe a la temperatura del medio ambiente y luego se determinan los siguientes dimensiones: diámetro de muñón, ancho de la zapata, profundidad y ancho de la huella del desgaste mediante el uso de una bola de 8,43 mm de diámetro, tal como indica la Figura 7.

FIGURA 7. Determinación de los parámetros del desgaste.
