## El Parque Lenin: cuatro décadas después

### Parque Lenin: Four decades later

**RESUMEN:** El trabajo aborda la situación que presenta el Parque Lenin en la actualidad, próximo a cumplir los cuarenta años de haber sido construido. Se parte de sus orígenes y se transita a lo largo del tiempo por los diferentes edificios y paisajes que conformaron la obra en sus inicios, los que en el momento de escribir estas líneas ofrecían una situación técnico constructiva que diverge de su concepción original. Asimismo se hace un llamado a la recuperación de los valores culturales de esta obra, que constituyó una propuesta novedosa de recreación educativa para los habitantes de la ciudad de La Habana a inicios de la década de 1970.

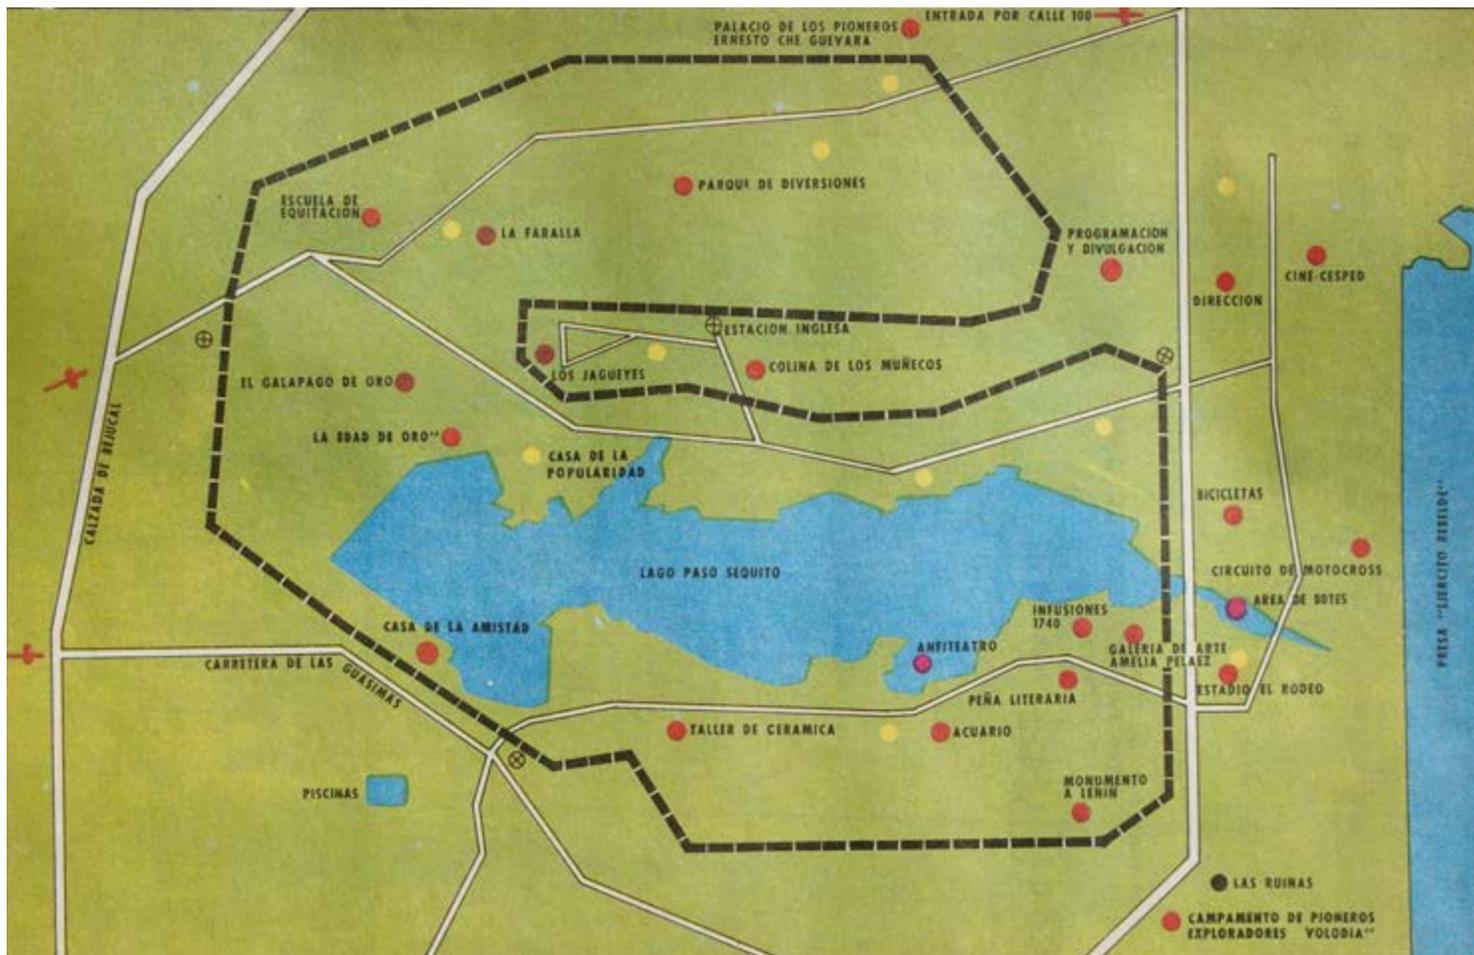
Figura 1. Planta del parque, nótese el sistema vial. Foto tomada del libro El parque Lenin una hermosa realidad.

urbanas y con la preeminencia del ambiente natural por encima de todo [3]. Se creó, especialmente para este fin, un sistema constructivo prefabricado de hormigón armado sobre la base de una sola pieza que serviría tanto para columnas como para paredes y cubiertas, que podría ser utilizado en todo tipo de construcción. Otras premisas del proyecto fueron emplear el color blanco para todas las edificaciones y aprovechar en los diseños la plasticidad que brindaban las piedras que habían constituido los límites entre las fincas originales que integraban el territorio. También se planteó desde un inicio incorporar algunas de las construcciones aisladas que allí existían al complejo pues tenían posibilidades de ser adaptadas para las diferentes instalaciones del futuro parque. El sistema vial previsto para brindar acceso directo a las edificaciones y a sus áreas de parqueo se localizó casi siempre en el perímetro de la obra, de manera que atravesara solo en contadas ocasiones el paisaje a crear (Figura 1).

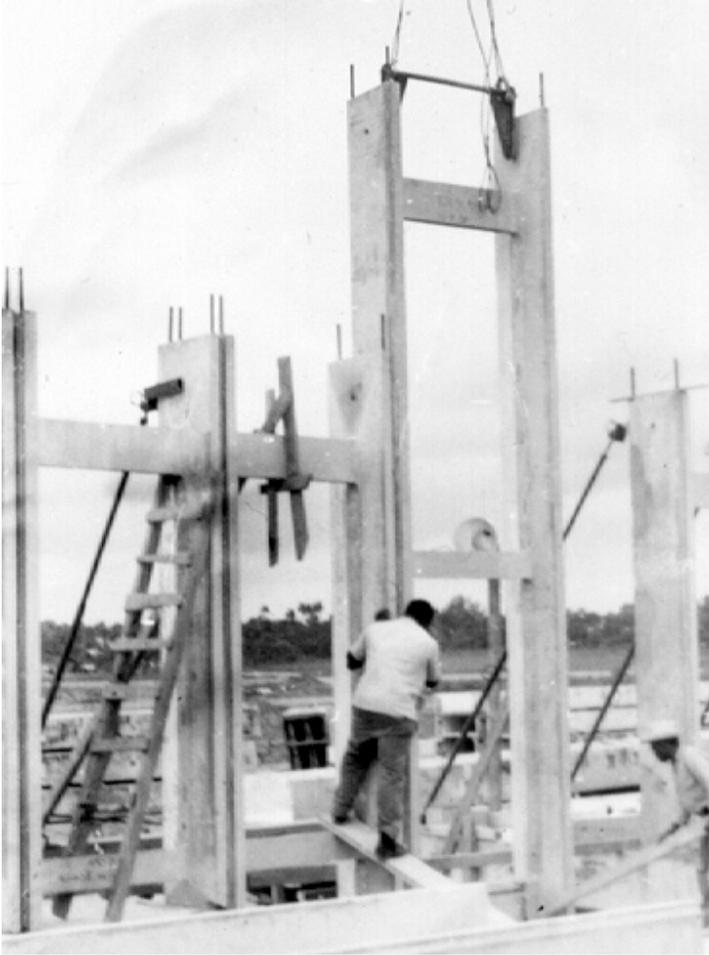
Figura 2. El sistema constructivo consta de una sola pieza prefabricada de gran flexibilidad de uso.

El sistema constructivo fue diseñado por el arquitecto Juan Tosca con la participación del ingeniero Pimpo Hernández en la comprobación de los análisis estructurales. Contaba de una sola pieza prefabricada de gran flexibilidad de uso, que podía ser utilizada como cubierta, columna, pared o incluso como baranda. La pieza, en forma de canal, medía 1,50 metros de ancho por 0,50 metro de alto; el largo se determinaba en correspondencia con su uso proyectual y podía alcanzar

hasta 10,50 metros. A su vez, podía ser calada para usos diferentes (Figura 2). Todos los elementos fueron fabricados en una planta externa y posteriormente trasladados a su lugar definitivo. [5]

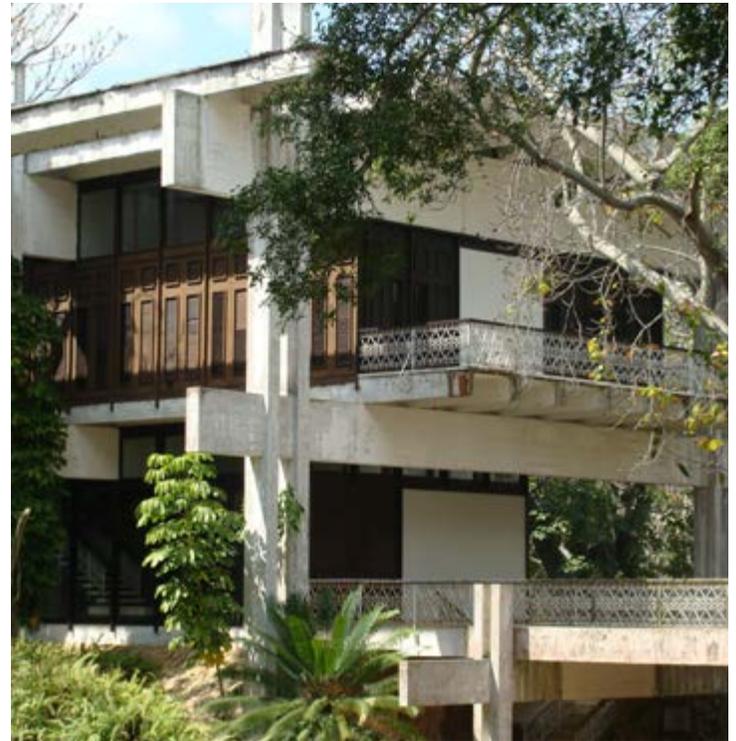
Figura 4. Un sistema de terrazas y balcones facilita a los usuarios el disfrute visual del medio natural.

Al igual que en sus instalaciones gastronómicas vecinas, en este restaurante se insistió en proporcionar al visitante el contacto directo con la naturaleza a la par que se disfrutaba de los servicios del lugar. El edificio se abre a su entorno a través de unos amplios ventanales de madera que cubren toda su altura. Un sistema de terrazas y balcones también facilita a los usuarios el disfrute visual del medio natural (Figura 4).

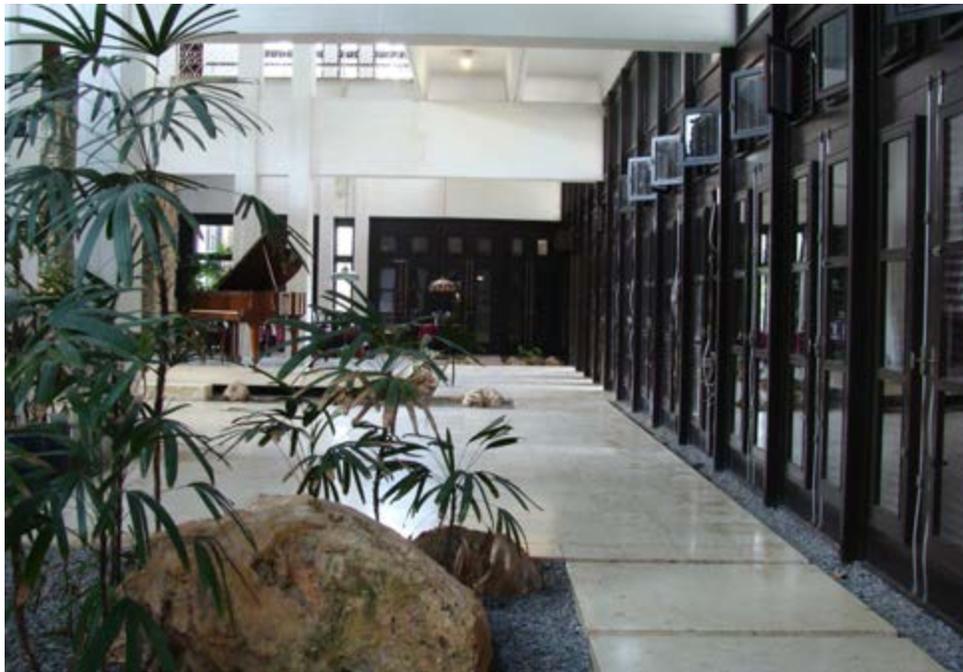
Figura 6. En el piso bajo los espacios se compartimentan en diversas funciones como las de esperar, conversar, escuchar música, entre otras.

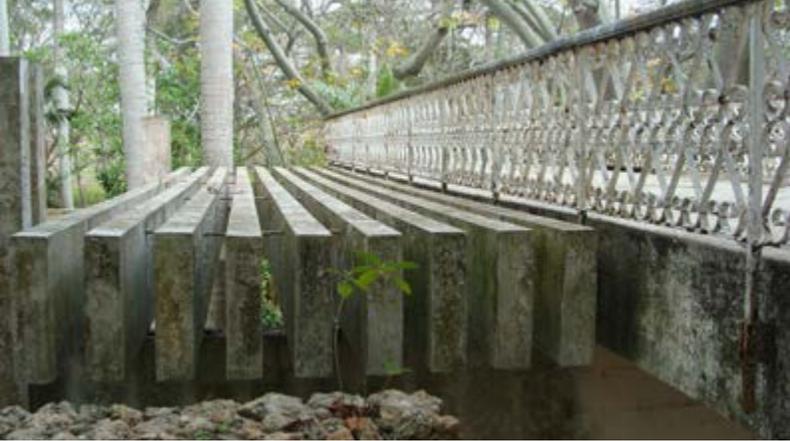
Figura 7. Las barandas del piso alto, así como las de la escalera y los balcones, fueron trabajadas con herrería forjada.

Así se mezclan la compleja estructura prefabricada de hormigón armado, con vitrales y rejas de ascendencia tradicional. Posee pisos de mármoles, carpintería de maderas preciosas y un mobiliario de estilo que incluyó varias piezas extraídas directamente de casas abandonadas por sus propietarios\* , así como la reproducción de otras tantas que seguían modelos de probada frescura y fortaleza. Las barandas del piso alto, las de la escalera y las de los balcones, fueron trabajadas con herrería forjada que, de igual manera, reproducen modelos de la arquitectura colonial (Figura 7).

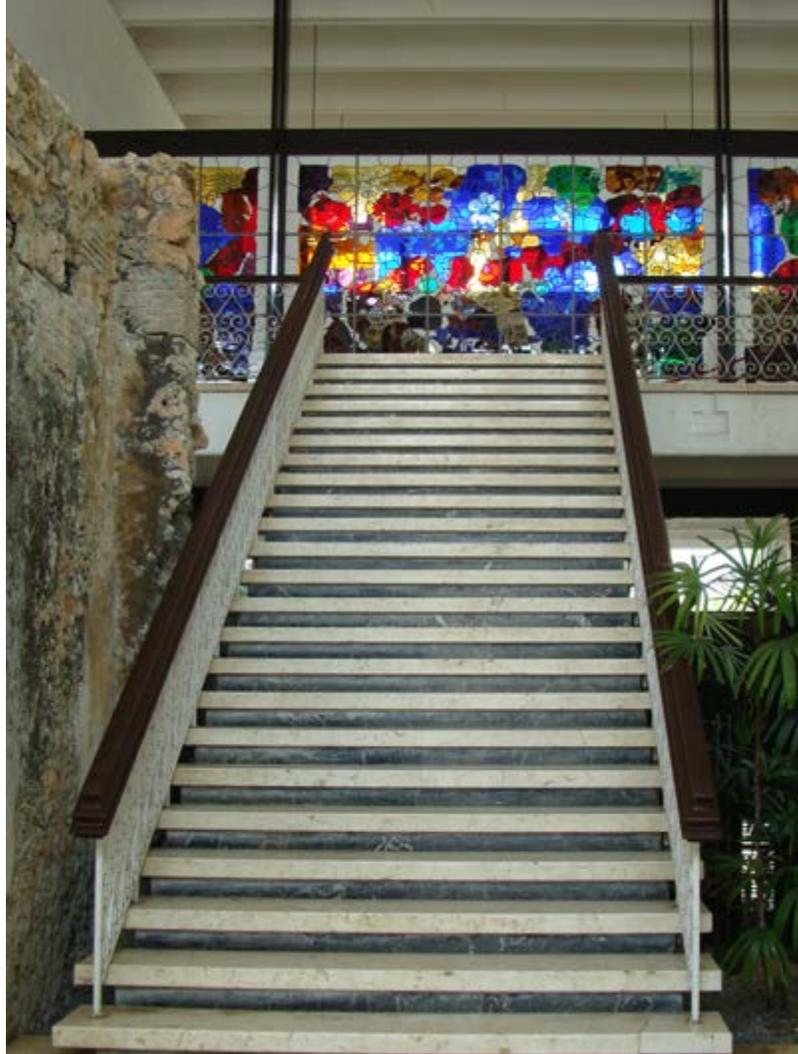
Figura 8. Vitral emplomado diseñado por el pintor cubano René Portocarrero, que actúa como elemento de bienvenida a la vez que limita el gran salón comedor.

Los restos de la edificación existente en el sitio fueron consolidados y tratados con la siembra de musgo y plantas ornamentales, y sirvieron de elemento inspirador alrededor del cual se creó el ambiente del restaurante. Complementa la obra un gigantesco vitral emplomado multicolor diseñado por el pintor cubano René Portocarrero, que actúa como elemento de bienvenida a la vez que limita el gran salón comedor (Figura 8).

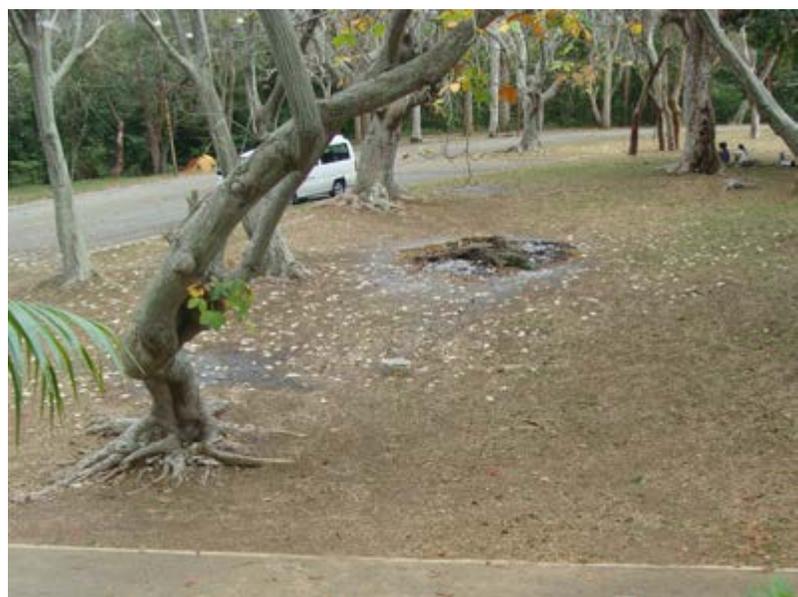
Figura 9. Restos de una pira con cenizas, producto de la quema de hojas y otros desperdicios, que contaminan el paisaje circundante.

Otro elemento muy importante que completaba el diseño de esta obra, era el estudio paisajístico de sus alrededores. Hoy día, aunque se mantienen los árboles, ya adultos y asentados en el sitio, cada visual hacia ese paisaje está contaminada por el resto de una pira con cenizas, producto de la quema de hojas y otros desperdicios (Figura 9). Hasta ese elemental detalle en el manejo de la instalación, que no requiere de grandes recursos económicos para ser resuelto, ha sido descuidado en el que fuera el restaurante más lujoso de La Habana.

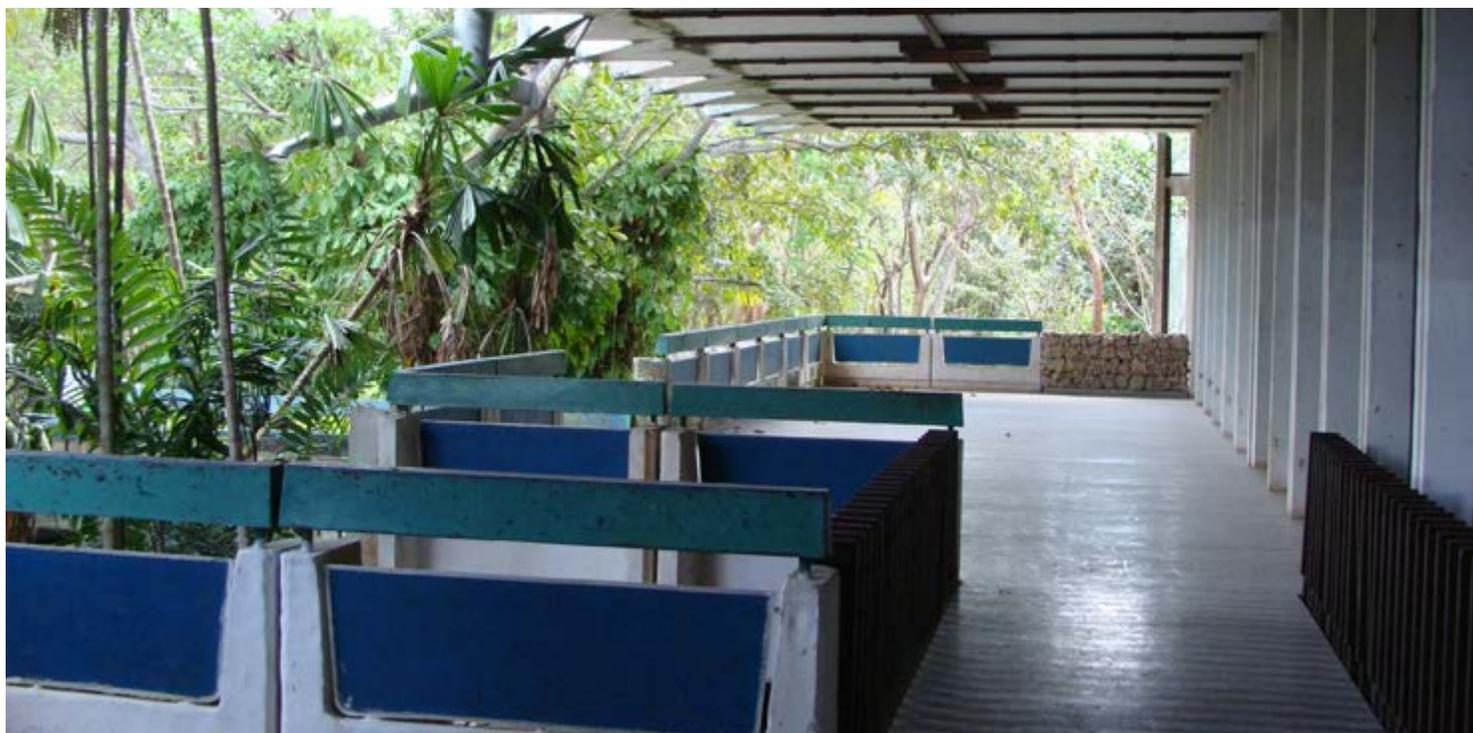
Figura 10. El frente de la instalación está protegido por un amplio portal que termina en gárgolas.

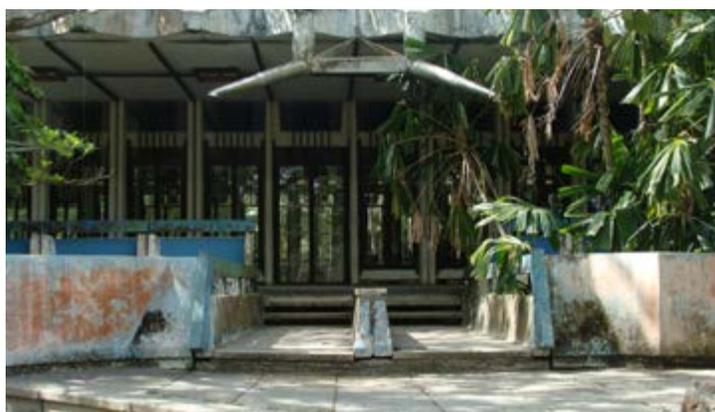
Figura 11. El acceso se enfatiza con un elemento metálico que desvía las aguas pluviales hacia cancheros laterales.

Esta sugestiva instalación fue diseñada por los arquitectos Juan Tosca y Selma Soto con el empleo del sistema constructivo ya mencionado. Fue concebida como un restaurante de autoservicio al cual se accede por una amplia escalinata de losas prefabricadas. Para salvar el desnivel del terreno donde se ubicó la obra, y que inspiró el nombre del restaurante, se construyó un puente que conectaba la escalinata de acceso con el edificio. El frente de la instalación quedó protegido por un amplio portal de cinco metros de ancho que termina en unas piezas puntiagudas con función de gárgolas (Figura 10). El acceso quedó enfatizado por un elemento metálico en forma de bigote que a su vez desvía las aguas pluviales hacia sendos cancheros laterales. (Figura 11).

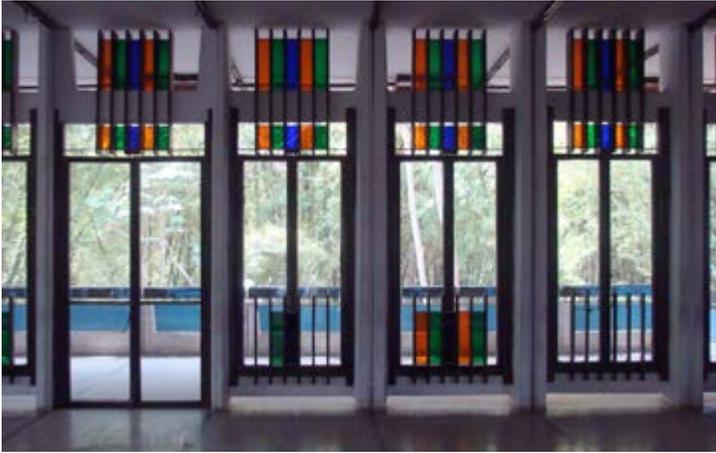
Figura 12. El cierre se resolvió con el elemento prefabricado diseñado para el parque, que sirve de marco para la carpintería.

fresco y sin paredes divisorias. Los dos lados mayores se abren hacia el exterior a través de ventanales de piso a techo que permiten una buena comunicación visual con la naturaleza circundante: al frente un bosque de almácigos, al fondo uno de yagrumas. El cierre del local se resolvió con el mismo elemento prefabricado diseñado para el parque, que en esta ocasión sirve de marco para la carpintería de madera y vidrio, con lucetas de colores (Figura 12).

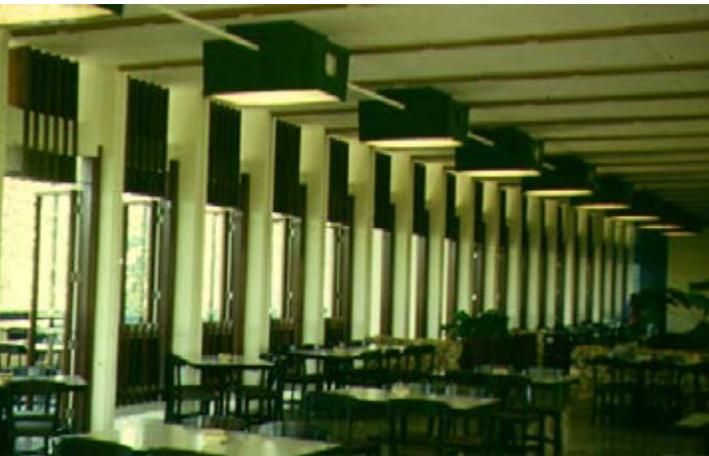
Figura 13. Las luminarias en forma de cajón eran también lucernarios y salidas de audio

Las geométricas luminarias en forma de cajón diseñadas para el sitio, servían a la vez como lucernarios y como salidas de audio. Para darle una terminación más apropiada al techo del salón, las uniones entre las losas de cubierta se cubrieron con listones de madera (Figura 13).

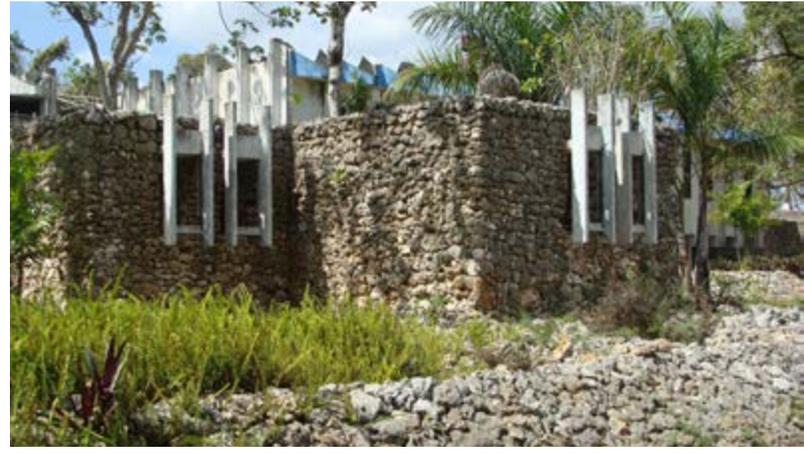
Figura 14. Los servicios sanitarios fueron ubicados al exterior para que pudieran ser usados por otros visitantes del parque.

real como materia prima, le otorgaba al sitio un ambiente bucólico y familiar. Los servicios sanitarios fueron ubicados al exterior en cabina independiente, con el objetivo de que pudieran ser usados por otros visitantes del parque (Figura 14). Todo el basamento del restaurante fue recubierto con la piedra local y estaba rodeado de áreas verdes, caminos de cemento y muros pétreos que alternaban con elementos del mobiliario urbano.

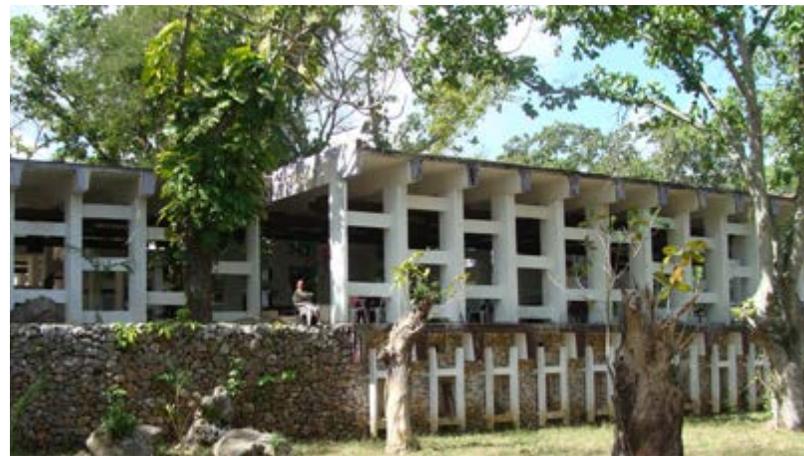
Figura 15. El restaurante La Faralla se levanta sobre un basamento de piedra local.

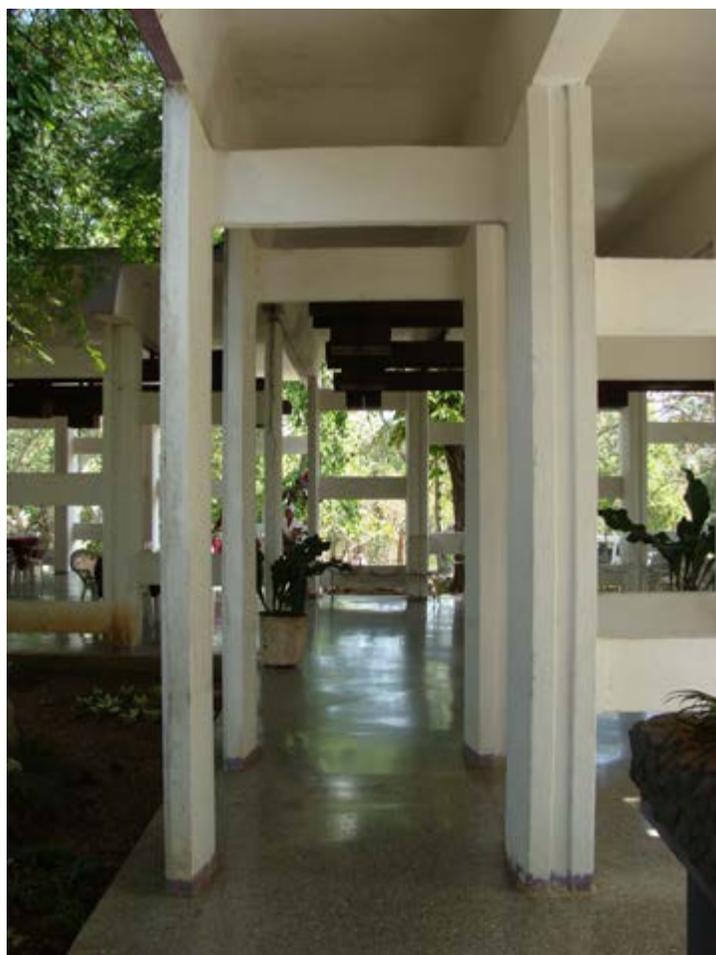
Figura 16. La instalación es abierta, sin paredes macizas y permeable a los alrededores.

permeable a los alrededores, y su vocación de comida italiana satisfacía el gusto de mayores y pequeños, a través de un servicio rápido, eficiente y con calidad, siempre en contacto directo con el espacio exterior (Figura 16).

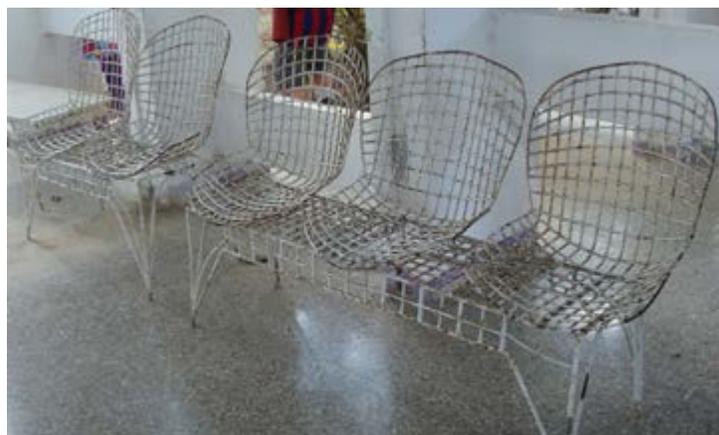
Figura 17. Los muebles están despintados y faltos de mantenimiento.

Hoy en día la imagen del restaurante ha cambiado bastante: la estructura del inmueble no ha recibido atención en muchos años, por lo que presenta manchas de humedad y suciedad; en las luminarias del techo, todavía con su diseño original, no hay ni un solo bombillo; los muebles están despintados y adolecen de la falta del mantenimiento general tan necesario en una instalación gastronómica (Figura 17). Los exteriores también están abandonados, y para proteger el edificio contra el vandalismo se han colocado rejas a ventanas y puertas con un diseño discordante.

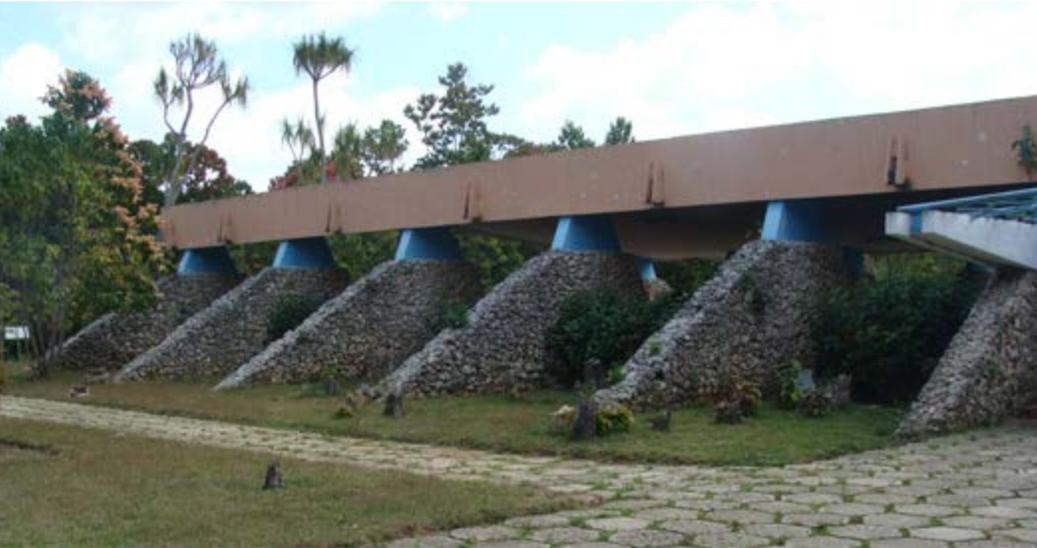
Figura 18. El gran techo de la cafetería El Galápagos de Oro empleó la estructura de una antigua vaquería existente en el lugar.

El arquitecto Mario Girona resolvió el gran techo para esta cafetería de autoservicio con el empleo de la estructura de una antigua vaquería existente en el lugar. Las columnas originales fueron embebidas en pesados pilarotes enchapados en la piedra local y la cubierta fue rodeada de un ancho pretil con gárgolas que jalonan el perímetro de la instalación (Figura 18). La decoración interior, en un lenguaje rústico y sencillo, fue resuelta con redes de sogas y otros materiales naturales que complementaban armónicamente la arquitectura de la instalación, sin llegar a sobrecargarla.

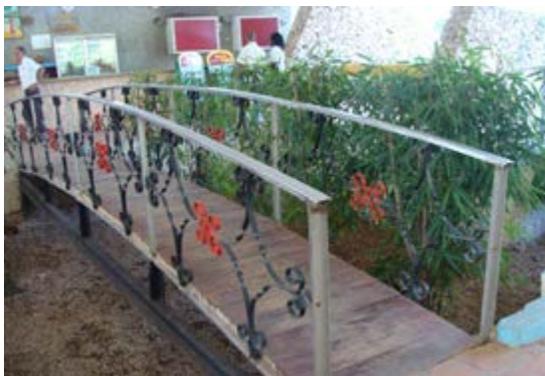
Figura 19. Hoy el gusto kitsch invade el establecimiento.

Hoy, el gusto kitsch invade el establecimiento: las sogas, redes y otros materiales rústicos han sido sustituidos por cercas de alambrán y planchuelas ornamentales pintadas en vivos colores, y la gráfica y otros elementos decorativos discrepan con el discurso original (Figura 19). Afortunadamente, el simpático mural exterior que enmascaraba el acceso a las áreas de servicio, obra del artista Reinaldo López Hernández, se mantiene en buen estado, así como la jardinería y los caminos exteriores (Figura 20).

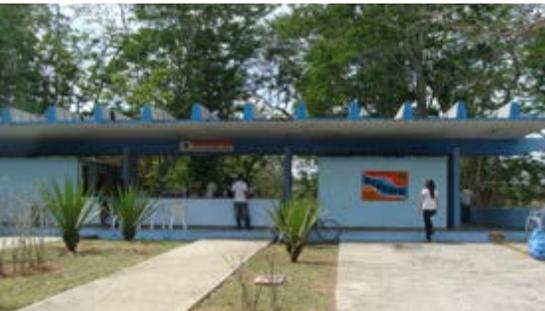
Figura 21. Imagen actual de los quioscos.

Los quioscos también fueron diseñados con el empleo del elemento prefabricado que caracteriza el parque, y su concepción como un objeto abierto, espacioso y de justa proporción, se integraba con acierto al paisaje creado en la zona. Fueron distribuidos equitativamente en las áreas del parque, entre bosques, cercanos a las vías y a orillas de senderos, de manera que la oferta gastronómica llegara a los más distantes lugares de la instalación. En las primeras décadas de vida del Parque Lenin, estos quioscos eran los únicos en toda la ciudad que ofrecían una variada gama de confituras, refrescos, y otras golosinas, los cuales se podían alcanzar después de una larga y no siempre bien organizada cola. También los quioscos fueron pintados en color blanco para dialogar con el resto de las construcciones y representaban en medio del paisaje verde un puesto para el descanso y el diálogo más cercano. En la actualidad, los quioscos se encuentran prácticamente desiertos. Su imagen original ha cambiado, con un color y una gráfica inadecuados (Figura 21). La oferta gastronómica que brindan no es

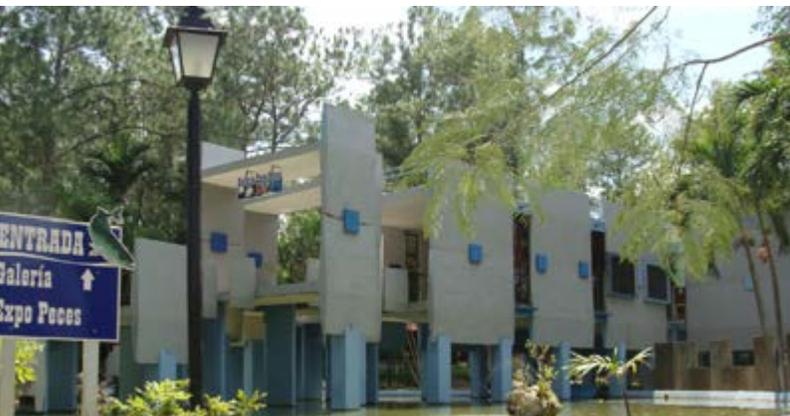
Figura 22. En el proyecto del Acuario no se empleó el sistema constructivo diseñado para el parque.

Esta instalación fue concebida para peces de agua dulce, y su diseño original en forma de espiral permitió su localización en un terreno relativamente pequeño. En este sugerente proyecto la arquitecta Thelma Ascanio no empleó el sistema constructivo utilizado en el resto de las edificaciones del parque, y en su defecto creó otra gama de componentes prefabricados para darle forma al supuesto caracol (Figura 22).

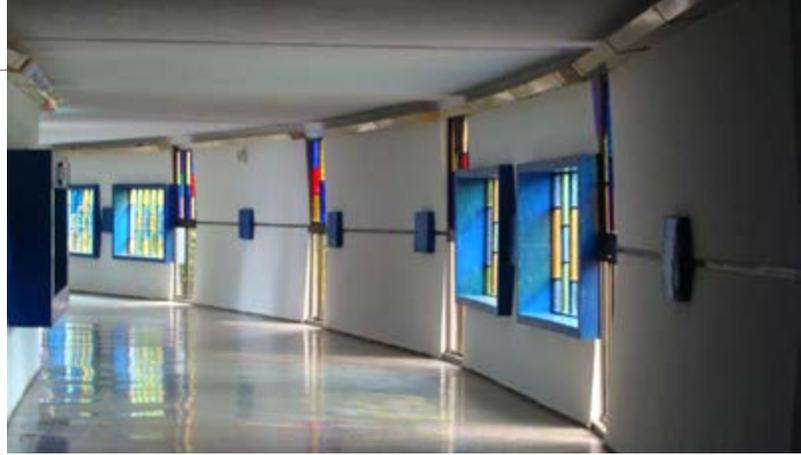
Figura 23. Las peceras ocupan una pared y la otra queda matizada por luminosos vitrales.

El acuario brinda al espectador la posibilidad de un recorrido largo, pero agradable: las peceras ocupan una pared de la senda mientras que la otra queda matizada por los colores de luminosos vitrales (Figura 23). Como complemento de la exhibición de peces bajo techo fueron colocados algunos estanques al exterior; y se construyó un teatro, al cual se accedía desde el interior. (Figura 24)

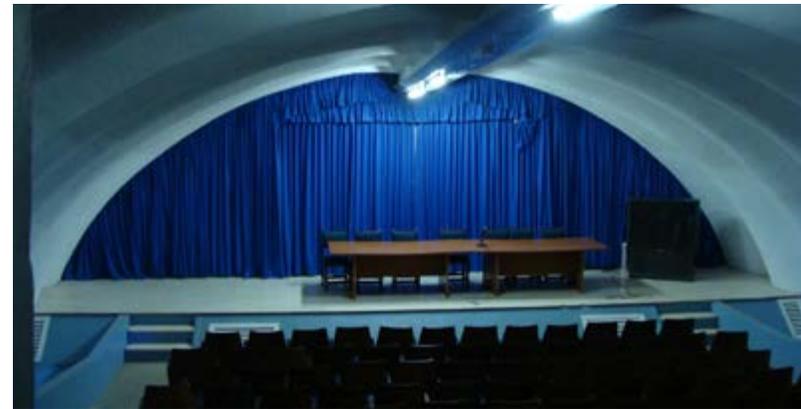
Figura 24. Al teatro se accede desde el interior de la instalación.

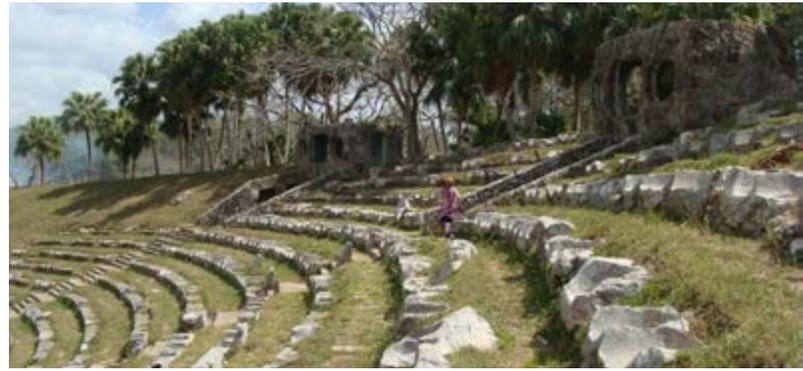
Figura 26. Los asientos del anfiteatro fueron construidos con bloques de piedra caliza tallada.

ambientación natural (Figura 26). Se dice que las piedras utilizadas para esta construcción fueron sobrantes de la construcción del Capitolio Nacional [6], pero es poco probable que sea cierto, ya que el Capitolio fue construido con piedra de Capellanía y las que integran el anfiteatro no lo son.

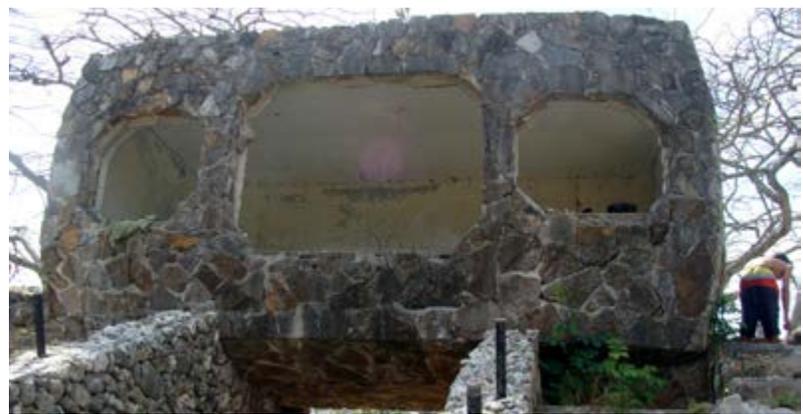
Figura 27. Las cabinas tecnológicas han sido saqueadas y están llenas de desperdicios.

En la actualidad, el anfiteatro también ha sido víctima de la desidia. Sus cabinas tecnológicas, servicios sanitarios y otras instalaciones complementarias, todas terminadas en piedra, se encuentran abandonadas, han sido saqueadas y están llenas de desperdicios (Figura 27). La balsa permanece herrumbrosa en su sitio original, en el cual el protagonismo de las plantas acuáticas y los desperdicios empaña la transparencia de las aguas (Figura 28).

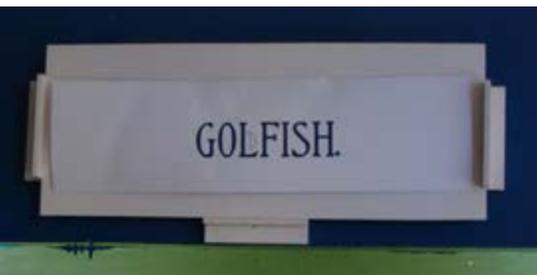
Figura 25. La identificación de los peces resulta de mal gusto y carece de la información necesaria.

El acuario hoy en día mantiene su uso, pero las peceras están opacadas por la falta de limpieza sistemática; la identificación de los peces resulta de mal gusto y carece de la información necesaria (Figura 25). Los estanques del exterior están vacíos y en las áreas de patios se superponen elementos kitsch, tales como quioscos, mobiliario y letreros, ajenos al concepto inicial de la obra. La paleta de colores de la instalación en gris y azul, desintegra la continuidad del diseño arquitectónico original.
