Implante transalveolar en sustitución de una corona espiga de pronóstico dudoso*

Transalveolar implant to replace a pin crown of doubtful prognosis

Josefina Fajardo Puig

Clínica Docente de Prótesis Estomatológica de Marianao. Facultad de Ciencias Médicas "Finlay-Albarrán". Universidad de Ciencias Médicas de La Habana. Cuba.

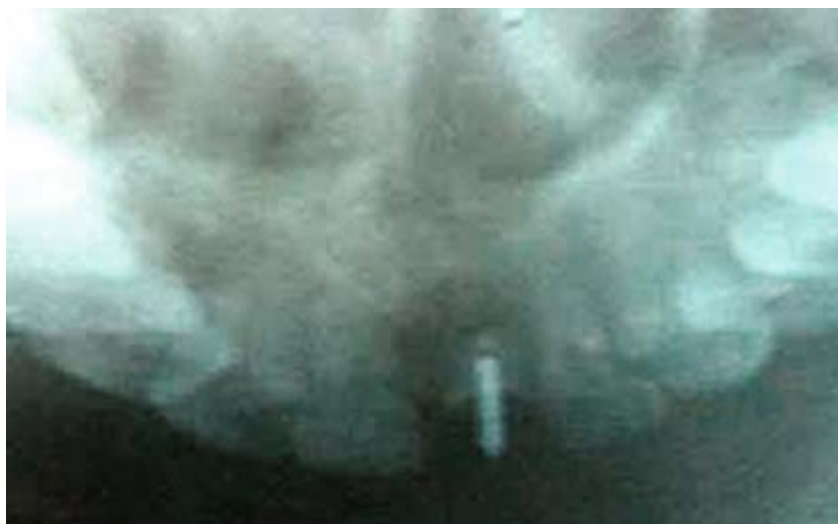
Radiográficamente observamos área radiolúcida en la zona y reabsorción del 1/3 apical de la raíz, pero conservaba la altura ósea gingival (Fig. 1).

Fig. 1. Corona espiga con proceso periapical.

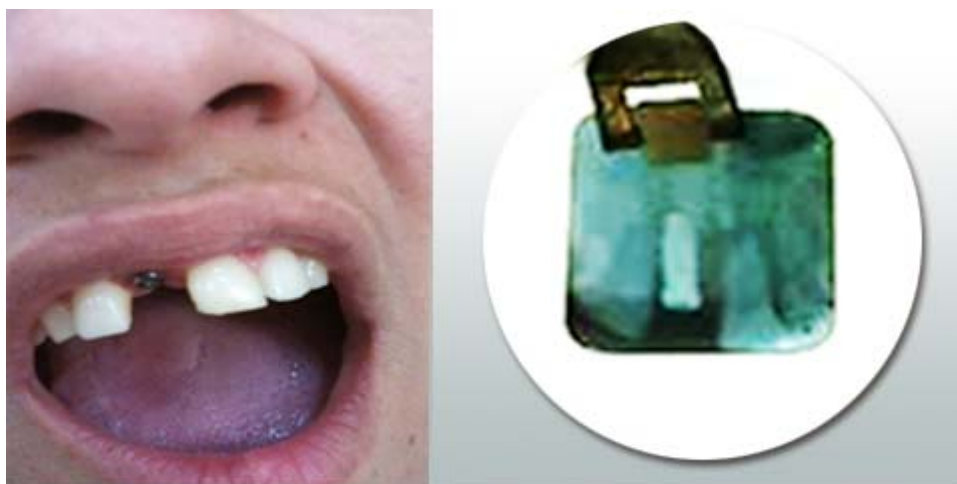
A continuación se colocó el implante Avanza de 15 mm de largo × 4 mm de diámetro, con relleno de fosfato tricálcico. Es un implante que posee bajo porcentaje de rechazo, con una superficie rugosa por el doble grabado ácido y la forma de sus ápices agudos autoperforantes junto a la rosca autosustentable, aseguran una inmovilidad inicial absoluta¹² (Fig. 2)

Fig. 2. Implante Avanza colocado.

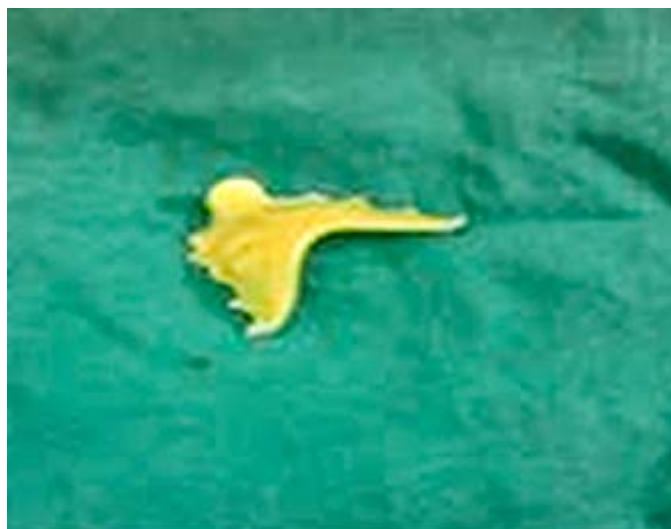
Después de culminada la cirugía, fue rehabilitada con una prótesis parcial acrílica removible por razones estéticas, para esperar el periodo de osteointegración (Fig. 3).

Fig. 3. Prótesis parcial memovable.
