Evaluación del acero AISI 420 en estado de fundición para fabricación de impelentes de turboaeradores

Evaluation of the steel AISI 420 in foundry state for the production of agitator's impeller

Miguel Ángel Muñiz Nueva¹, Francisco Luis Hernández Arias¹, Isnel Rodríguez González², Julio Cesar Urbina Herrán¹

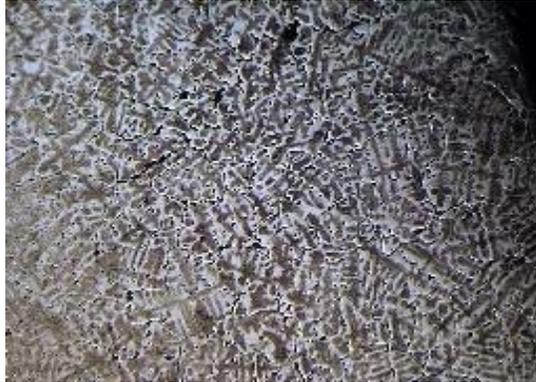
Se observa una estructura dendrítica, típica de la microestructura del acero AISI 420 en estado de fundición. En la Figura 1 se muestra la micrografía del mismo. El tamaño de grano en este caso es de 6 μm , el cual fue determinado según las normas NC10-57:86 y la ASTM E112, utilizando el método de comparación.

Figura 1. Microestructura del acero AISI 420 en estado de fundición (X 40).

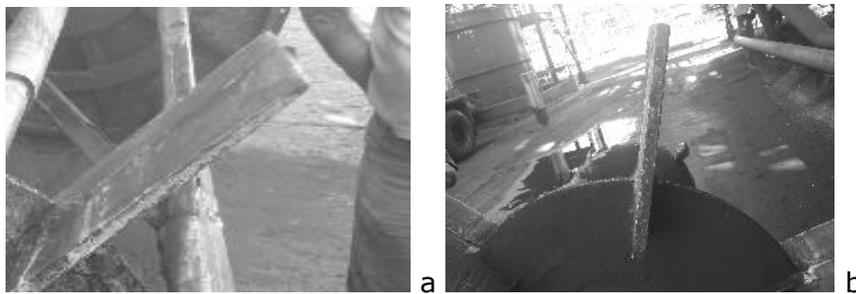
En la Figura 5 se presentan imágenes de las paletas en estado de fundición, después de ocho meses de trabajo continuo, donde se puede apreciar que el desgaste es mínimo.

Figura 5. Impelentes después de 240 días de trabajo.
